# Trockenmauern am Grabserberg

Erhaltenswerte Objekte zwischen Verfall und Restaurierung

Röbi Küng, Grabs

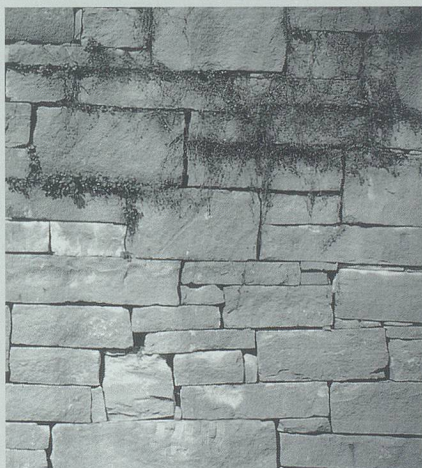
**Verbaute Mauersteine aus Sandstein. Bilder: Röbi Küng, Grabs.**

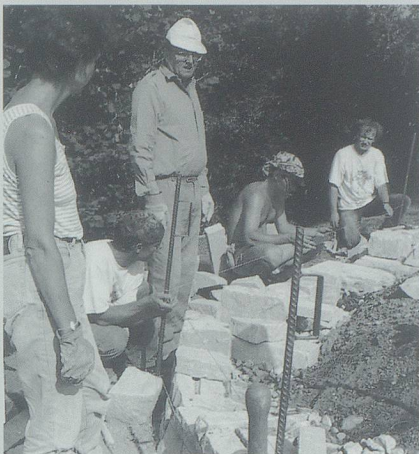
**Die Grabser Oberstufenlehrerschaft erstellte 1998 auf dem Areal des Oberstufenzentrums Kirchbünt eine 22 Meter lange Sitzmauer.**

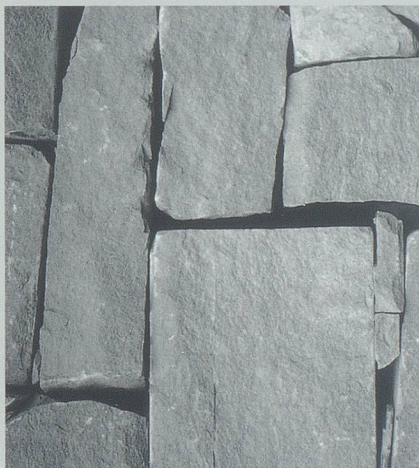
**Ausschnitt aus einer mit Schroppen erstellten Sandsteinmauer.**

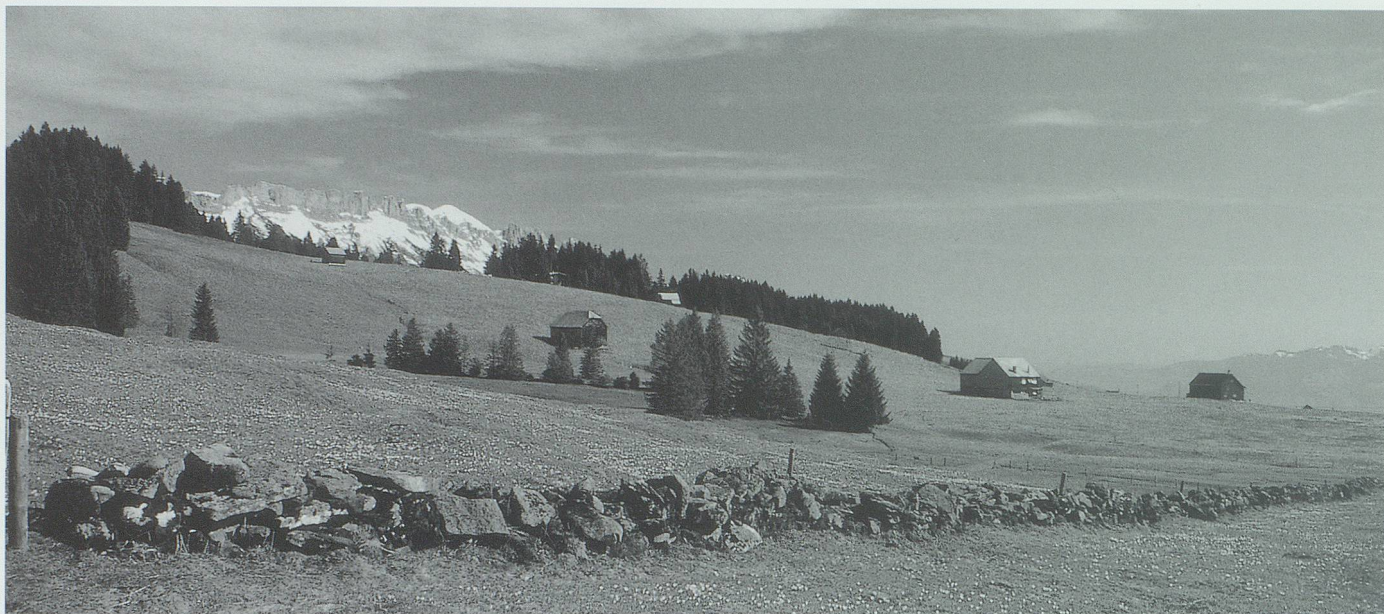
**Im Bereich der Moorlandschaft Gamperfin stehen etliche Mauern wie hier im Rosshag, welche das Landschaftsbild entscheidend mitprägen. Bild 1998.**

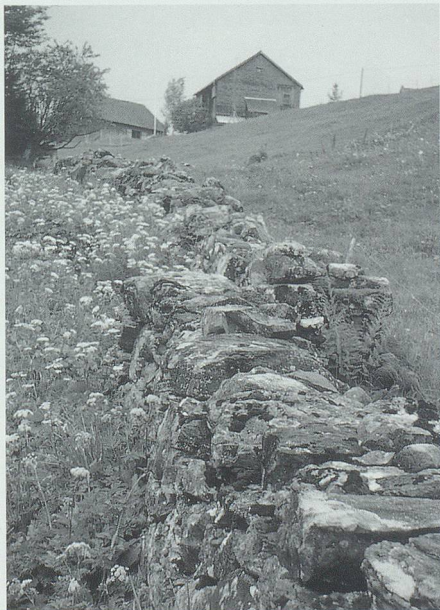
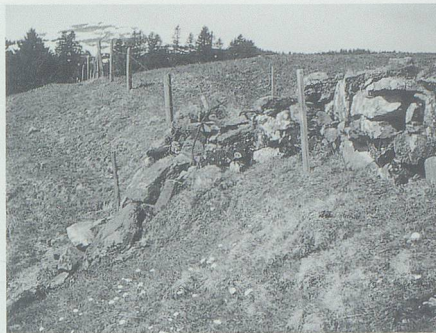
**Diese zwei Aufnahmen aus dem Gebiet Buechen verdeutlichen den Unterschied zwischen Trockenmauer (links) und Lesesteinwall (rechts). Der Übergang ist oft fließend, was eine klare Einteilung erschwert. Bilder 1998.**

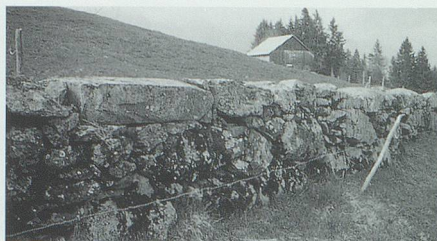
Währschafte Trockenmauern wurden abgeschlossen mit einer Krone aus «gestellten» Steinen (links) oder dann mit liegenden Deckplatten (rechts), welche ein ansehnliches Gewicht aufweisen können. Die Mauern stehen im Raum Flammer bzw. Pilärsch. Bilder 1998.

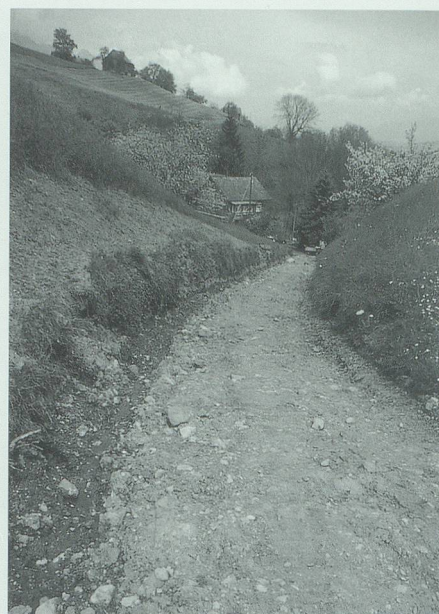
Im unteren Bereich der Chüegass sind die seitlichen Stützmauern infolge von Grabungsarbeiten verschwunden. Der Mangel an Zeit und Geld hat wohl dazu geführt, dass die Herstellung des ursprünglichen Zustandes unterlassen wurde. Bild 1998.

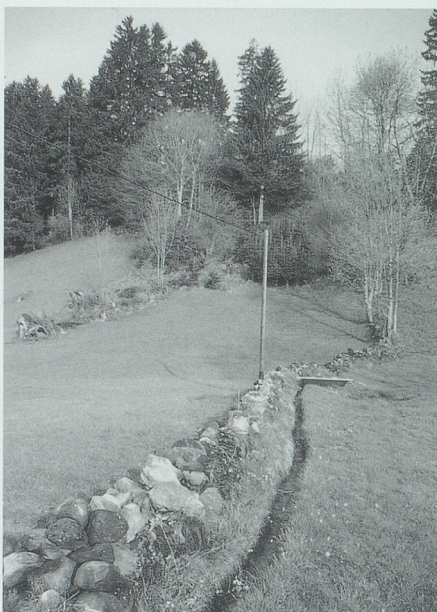
Wie hier in der Flerweid können Trockenmauern und Lesesteinwälle zusammen mit fließenden Gewässern, Hecken und offenen Waldrändern wichtige Vernetzungselemente in der Natur sein. Bild 1998.

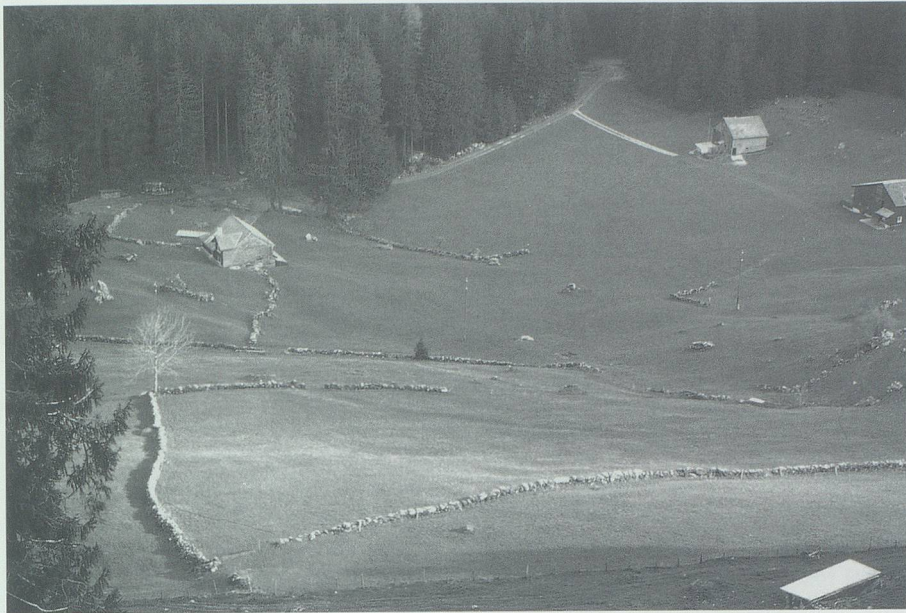
**Das Trockenmauersystem in Leversschwendi gibt dieser Geländekammer ihren Reiz. Leider ist ein Teil der Mauersubstanz schon anderweitig verwendet worden. Bild 1998.**

obachten. Leider sind einige Laufmeter an Mauern bereits abgerissen und die Steine anderweitig verwendet worden. In dieser Geländekammer ist nicht die Sanierung von Trockenmauern vordringlich, sondern ihre Werterhaltung, sei es durch Sensibilisierung der betreffenden Grundbesitzer oder notfalls mit einer Schutzverordnung.

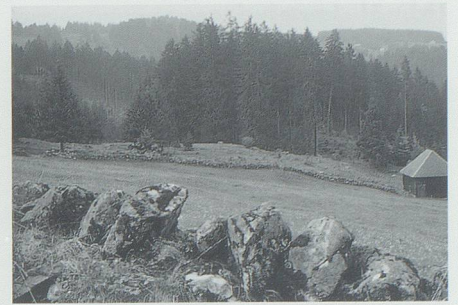
**Vor allem die Ringmauer in Lidmäl erweckt den Eindruck einer Befestigung für das dem Wald abgerungene Weideland. Bild 1998.**

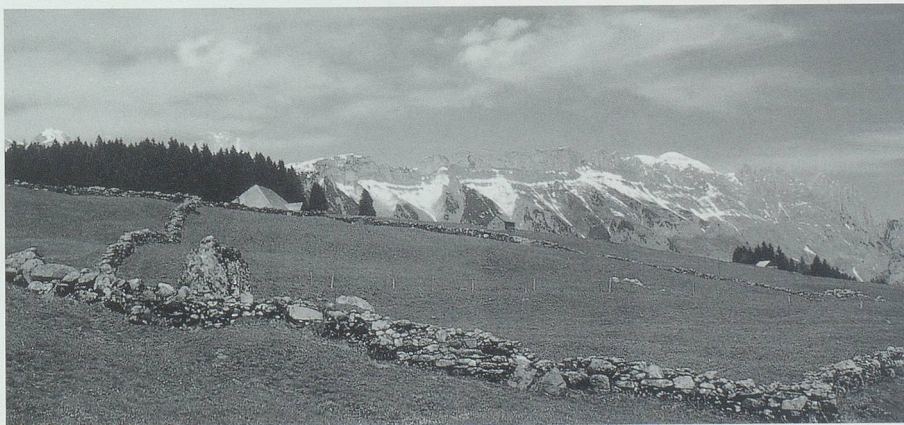
**In diesem Gebiet wird gegenwärtig der Perimeter für die Moorlandschaft Gampferin festgelegt und ein Schutzplan ausgearbeitet. Bei einer Annahme würde auch ein beträchtlicher Teil des weitläufigen Mauersystems als Kulturobjekt unter die Schutzverordnung fallen, zum Beispiel auch diese 344 Meter lange Trockenmauer im Raum Flammer-Pilärsch. Bild 1998.**

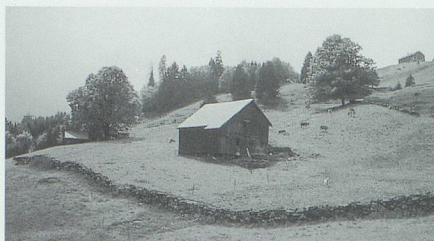
**Diese 51 Meter lange, auf den ersten Blick intakte Trockenmauer steht im Gebiet Buechen. Die Detailaufnahme zeigt jedoch auf einer Länge von rund drei Metern eine Beschädigung, welche das Ausmähen beeinträchtigt. Der Bewirtschafter meinte, die Mauer habe ihre besten Zeiten wohl gesehen und verlottere halt nun. Wäre mit einer fachgerechten Reparatur nicht beiden, dem Bewirtschafter und der Mauer, geholfen? Bilder 1998.**

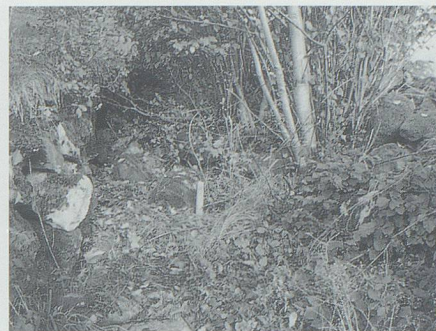
**Teile des Projektabschnitts Buechengass, wie sie sich vor der Restaurierung präsentierten: Die seitlichen Stützmauern sind eingefallen und beeinträchtigen die Wegsohle. Weiter oben ist wegen der starken Bestockung ein Durchkommen kaum mehr möglich. Bilder 1998.**

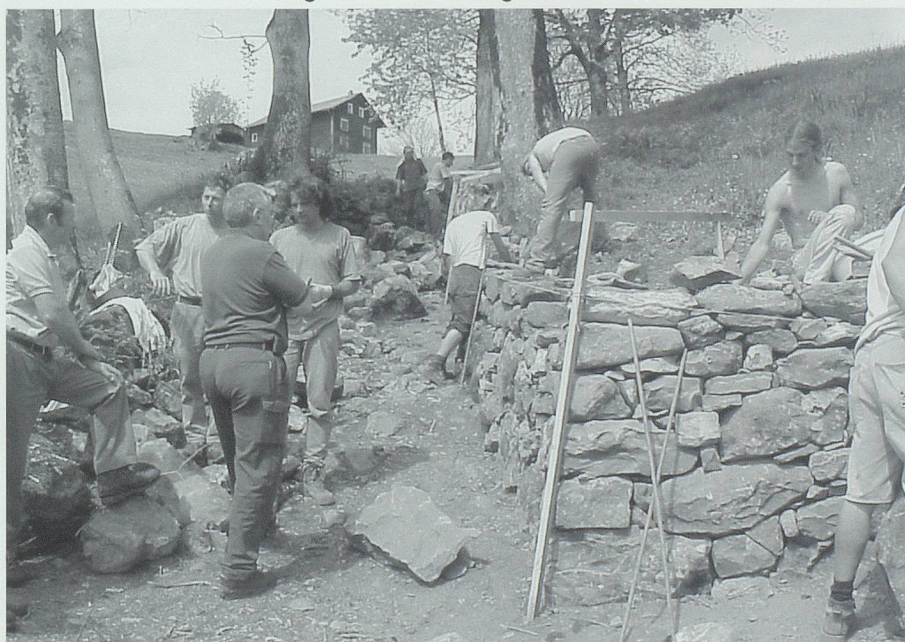
**Ortsgemeindepräsident Mathäus Lippuner und Gemeindeammann Ruedi Lippuner lassen sich von der Bauleitung über die Kunst des Trockenmauerbaus orientieren. Hier, bei der ehemaligen Kreuzung Buechengass–Maienzunweg, wurde die Eckmauer von Grund auf neu errichtet. Gut ersichtlich ist die vom Holzprofil vorgegebene Verjüngung der Mauer nach oben, der sogenannte Anzug, welcher für die Stabilität von grosser Bedeutung ist. Bild 2000: René Hitz, Grabs.**

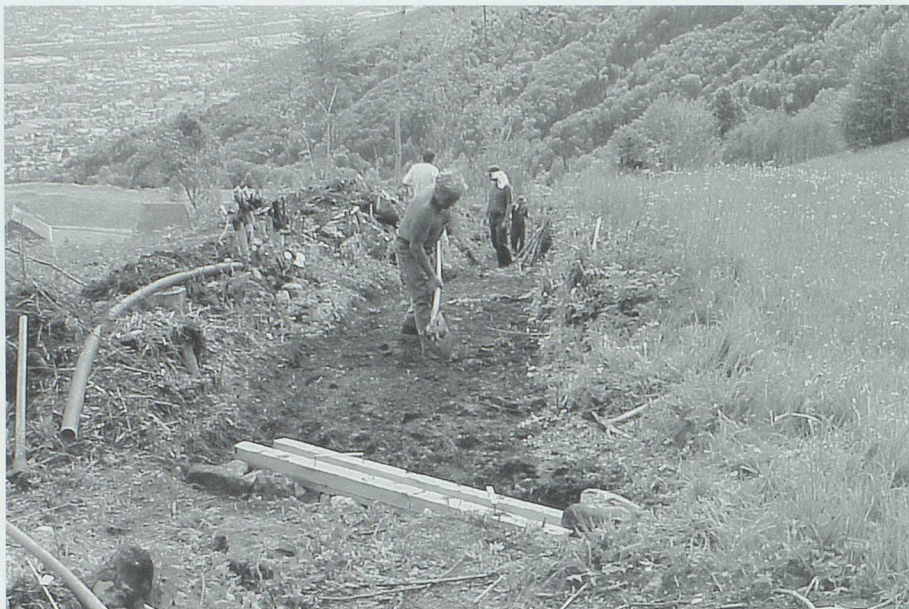
**Vor dem Wiederaufbau der seitlichen Stützmauern im Projektabschnitt an der Buechengass wurde die Wegsohle auf einer Länge von 240 Metern in Stand gesetzt. Diese Arbeit übernahmen Angehörige des Grabser Zivilschutzes. Bild 2000: René Hitz, Grabs.**

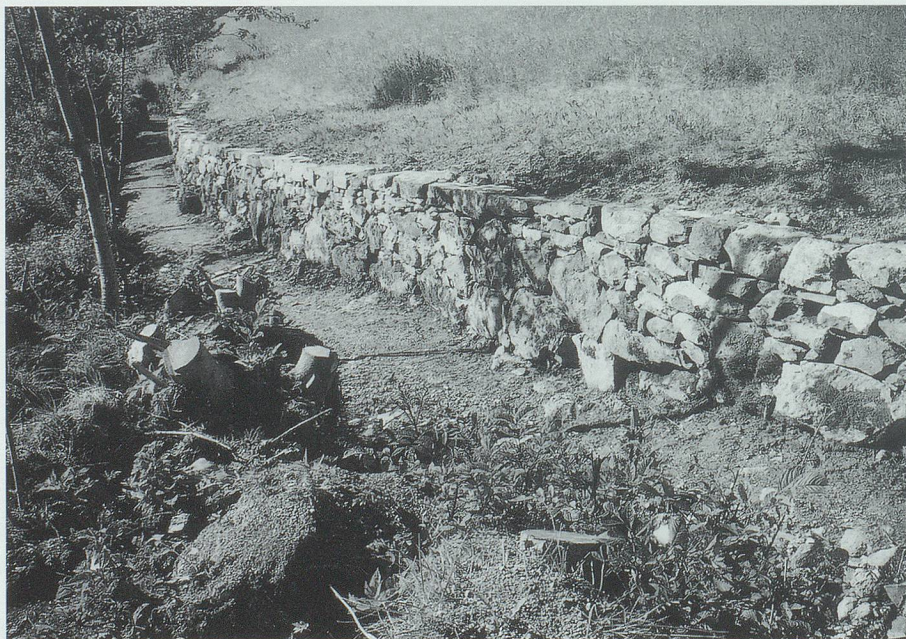
**Das Ergebnis der Instandstellung kann sich sehen lassen und könnte für weitere Projekte auf Gemeindegebiet als Anschauungsobjekt dienen. Es wäre wünschenswert, wenn seitens der öffentlichen Hand mit Anstössern eine Vereinbarung für Pflege- und Unterhaltsarbeiten abgeschlossen werden könnte. Bild 1998.**

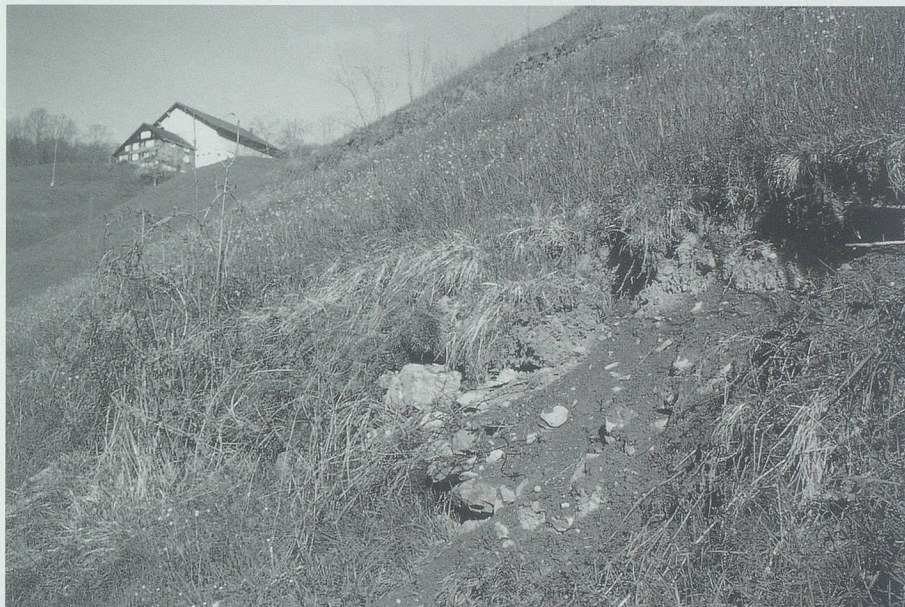
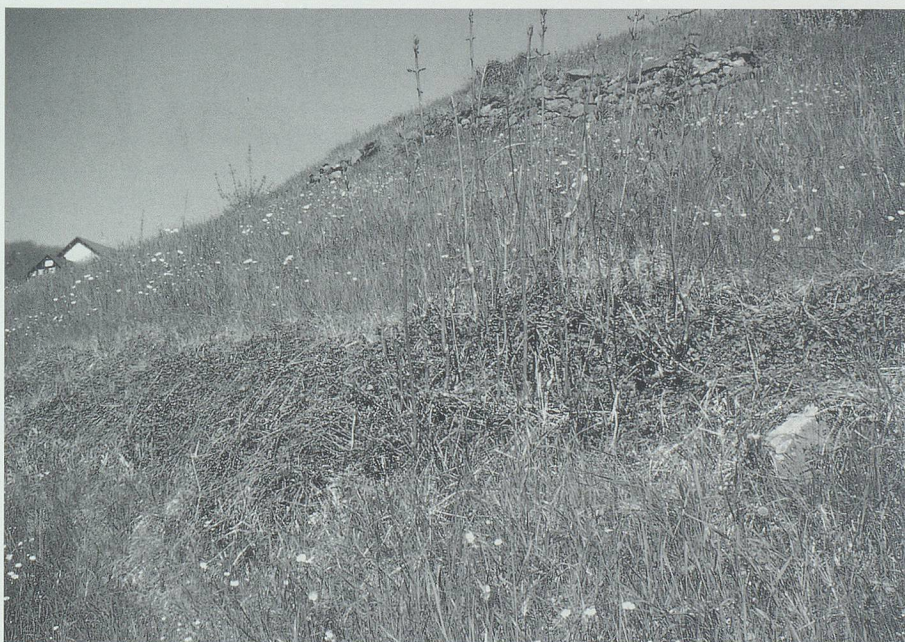
**Im östlichen Teil des Wingerts sind die Trockenmauern nur noch rudimentär vorhanden. An manchen Stellen ist der Zerfall schon weit fortgeschritten, die Mauer verliert ihre Stützfunktion, und die Erde rutscht nach. Andere Überreste sind so stark bewachsen, dass ihre Bedeutung als Lebensraum für Reptilien und andere Kleintiere weitgehend verloren gegangen ist. Bilder 1998.**
