**Zeitschrift:** Werdenberger Jahrbuch : Beiträge zu Geschichte und Kultur der Gemeinden Wartau, Sevelen, Buchs, Grabs, Gams und Sennwald

# Schienenfunde vom Beginn des Eisenbahnzeitalters in der Ostschweiz

## Entdeckungen von Schienenstücken aus der Mitte des 19. Jahrhunderts

Gion Rudolf Caprez, Trin

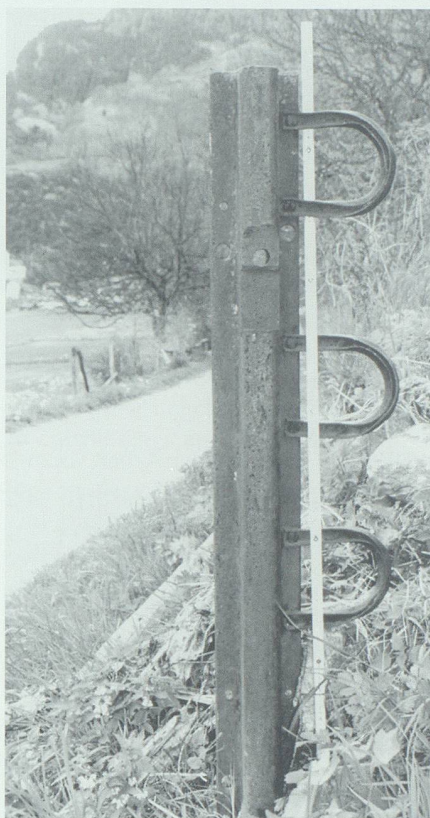
**Abb. 1. Brückenschiene als Zaunpfosten bei Tomils im Domleschg.**

Schiene 1 wurde vom Autor bei Tomils im Domleschg aufgefunden. Sie gehört zu einer Bestellung von 3000 Tonnen Schienen, die 1854 in den Ebbw-Vale-Werken in Süd Wales aus Schweisseisen gewalzt wurden und auf dem Seeweg in die Schweiz kamen. Von 1858 bis in die 1870er Jahre wurde sie bei Sargans als Schiene verwendet. Das erhaltene Stück ist ein Drittel der Originallänge. Es diente nach 1880 zwischen Rorschach und St.Gallen als Querschwellen. Um 1920 wurde es von der Hauptwerkstätte SBB in Chur als Alt-

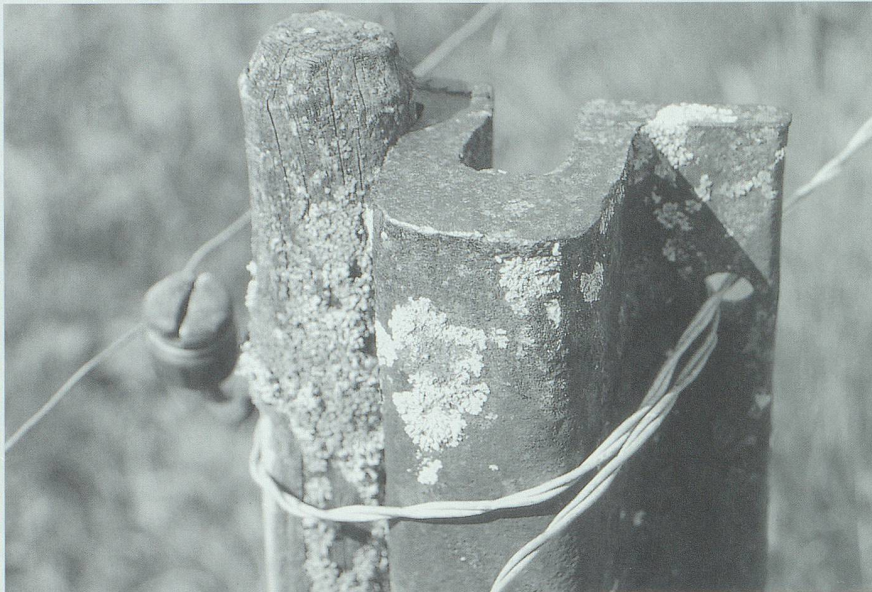
**Umfunkionierte Eisenbahnschiene aus der Mitte des 19. Jahrhunderts: Einer der beiden als Brückenschienenstücke identifizierten Zaunpfosten im Rossmad bei Haag. Bild 2001: Hans Jakob Reich, Salez.**

tualisierte Fassung seiner Arbeit vorzulegen. – Anton Heers Frage zeitigte indes auch im Werdenberg Wirkung: Im Juni 2001 meldete sich Konrad Vils, Frömsen, Primarlehrer in Salez, er habe im Rossmad bei Haag/Sennwald zwei Zaunpfosten gefunden, die aus solchen Schienenstücken bestünden. Dank seiner Aufmerksamkeit und dank der Einwilligung des Eigentümers der beiden speziellen Zaunpfähle, Landwirt Jakob Tinner, konnten die beiden Stücke inzwischen als eisenbahngeschichtliche Zeugen dem Regionalmuseum Schlangenhäus Werdenberg in Obhut gegeben werden. Wie die Nachforschungen ergaben, hatten die Schienenstücke vor ihrer Verwendung als Zaunpfosten als Träger einer kleinen Brücke über einen Graben gedient.

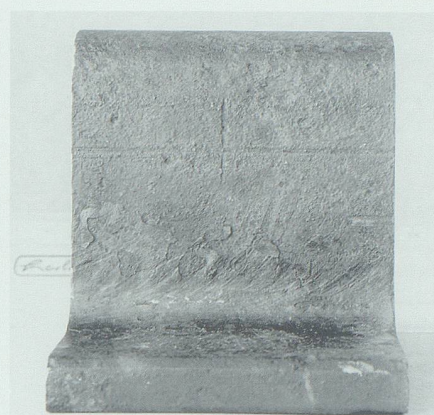
**Abb. 4. Seitenansicht (Schiene 1).**

In der Seitenansicht (Abb. 4) sind Spuren des Walzprozesses gut sichtbar. Die Walzhaut aus Eisenoxiden ist in der Kehle zwi-

schen Fuss und Steg erhalten geblieben. In ihr sind Abdrücke in der Form einer Evolventenkurve zu sehen, die vom Abrollen der Walze herrühren. Auch die Längsrillen stammen vom Walzprozess. An der Oberfläche sind weitere Unsauberkeiten zu entdecken, die nicht im Verlauf der Zeit entstanden sind, sondern bei der Fabrikation. Die grössten Fehler in der Oberfläche finden sich im Hohlraum zwischen den Stegen, wo ein sauberes Walzen schwierig war (Abb. 5).

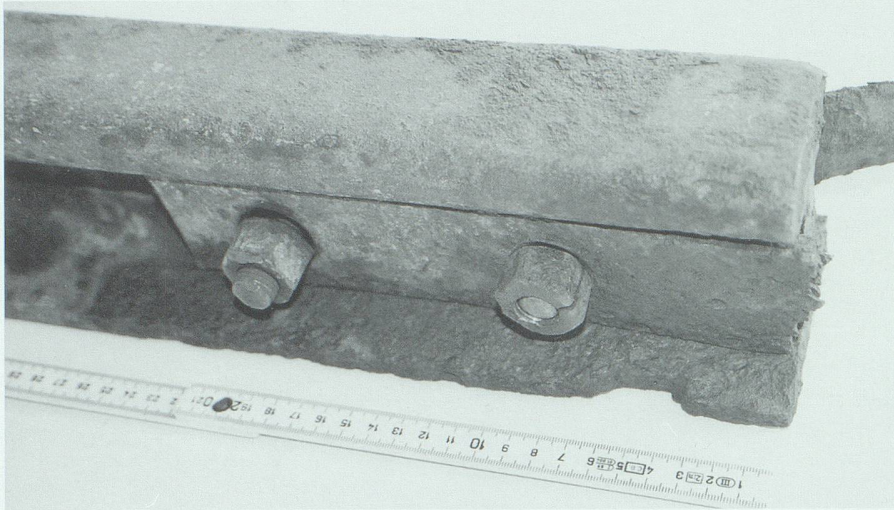
**Abb. 7. Laschen und Laschenbolzen (Schiene 2).**

gene Aufbau mit dickem Steg, der birnenförmig gerundete Schienenkopf und auch das Fehlen eines Walzzeichens mit Datum weisen auf eine Herstellung vor 1860 hin. Glücklicherweise enthält das untersuchte Stück ein originales Ende mit Laschenlöchern und zwei Laschen, die allerdings abgebrochen sind (Abb. 7). Durch die Länge der Laschen und den Abstand der Löcher lässt sich die Schiene als von der SGAE stammend identifizieren.<sup>7</sup> Auch dieses Schienenstück weist an der Oberfläche noch Reste der ursprünglichen grauen Walzhaut auf. An der Oberfläche ist es sonst aber stark korrodiert. Wegen dieser Korrosion sind zwei Einkerbungen im Schienenfuss, wenige Zentimeter vom Ende entfernt, nur undeutlich erkennbar. Sie dienten der Befestigung der Schiene auf der Stossschwelle, um die Längsverschiebung des Stosses zu verhindern.

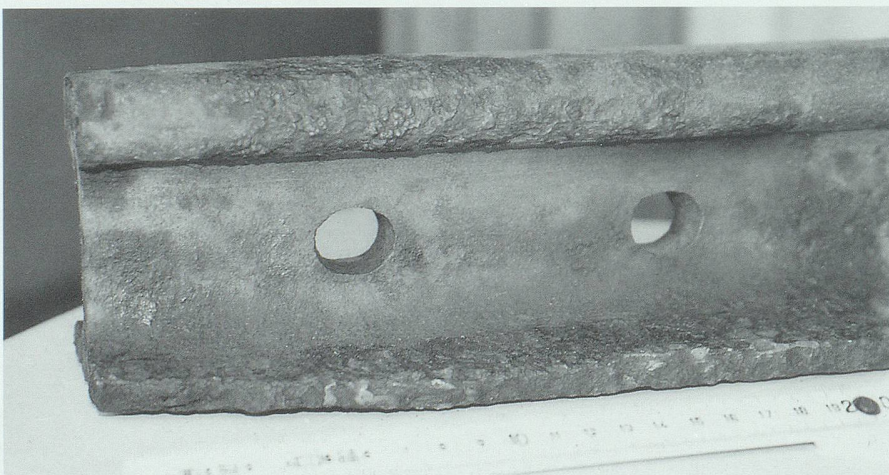
**Abb. 8. Schienenende mit ovalen Löchern (Schiene 2).**

Während die Laschen runde, wahrscheinlich gebohrte Löcher aufweisen, sind im Schienensteg ovale Löcher eingestanz, die eine gegenseitige Längsverschiebung der Schienen am Stoss erlauben (Abb. 8). Auch Schiene 2 ist aus Schweisseisen gewalzt und weist im Querschnitt einen hohen Anteil an Schlackeneinschlüssen auf. Eine etwa 20 Zentimeter lange Probe weist einen durchgehenden klaffenden Längsriss im Schienenkopf entlang eines solchen Schlackeneinschlusses auf, wie er

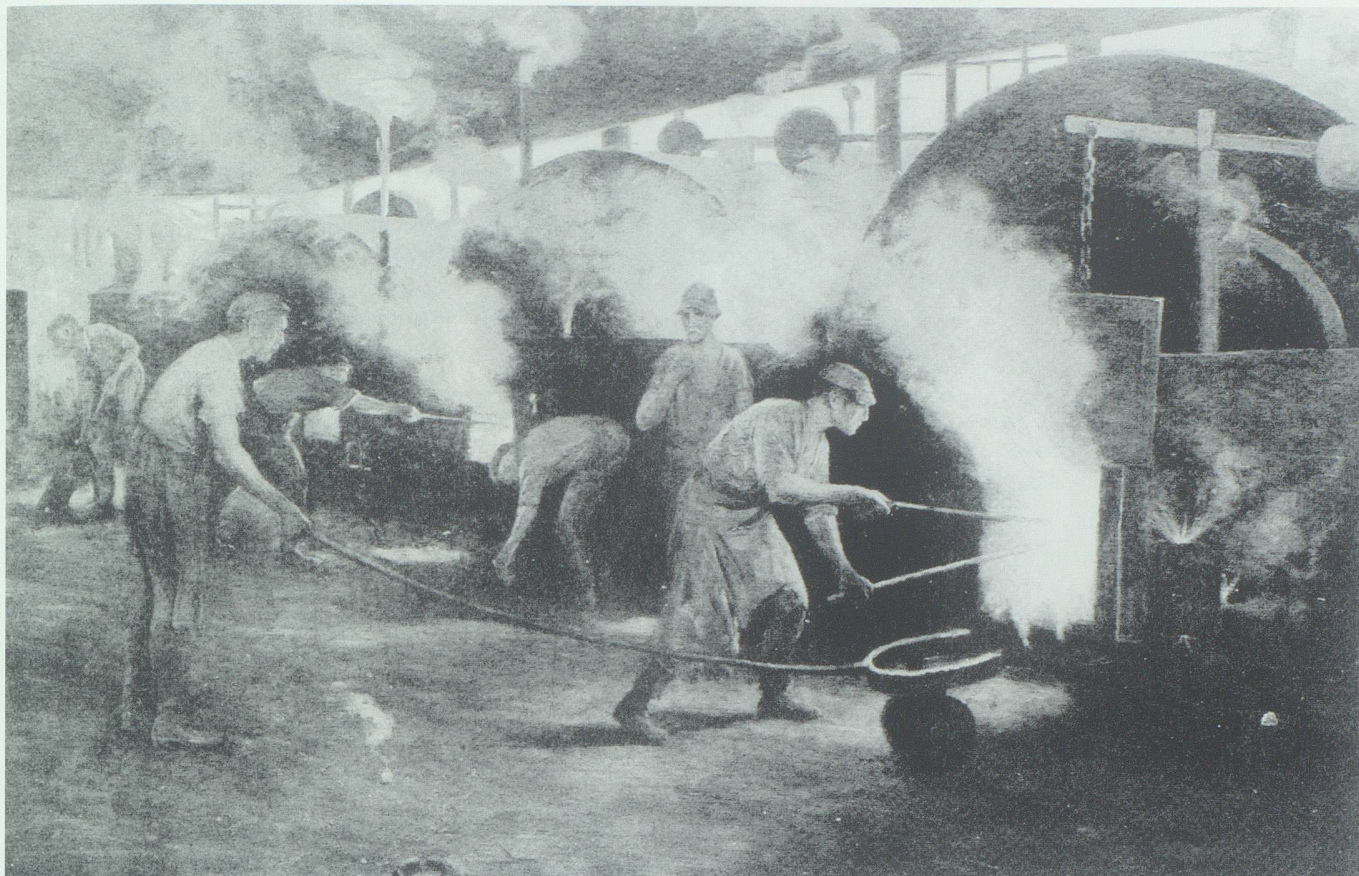
**Abb. 16. Der Puddler zieht einen Klumpen Schweisseisen aus dem Puddlingofen. Sein Gehilfe wird das glühende Metall mit dem Transportwagen zum Auswalzen bringen. Bild im Welsh Industrial and Maritime Museum.**

Das Material, aus dem die hier beschriebenen Schienen hergestellt sind, wird als Schmiede- oder Schweisseisen bezeichnet. Es wird seit über hundert Jahren nicht mehr in nennenswerten Mengen hergestellt, da es durch den in flüssiger Form gewonnenen Stahl verdrängt wurde. Die Herstellung qualitativ genügender Eisenbahnschienen war eine der grössten Herausforderungen der Eisenindustrie des 19. Jahrhunderts. Einerseits waren sie Massenprodukt und standen unter Preis- und Konkurrenzdruck, andererseits hing der sichere Betrieb der Bahnen von ihrer Qualität und Dauerhaftigkeit ab. In der hier folgenden Darstellung fällt auf, wie viel nicht automatisierbare, von Handwerkern zu leistende Facharbeit in der damaligen Eisenherstellung steckt. Der so genannte Puddlingprozess, mit dem aus Gusseisen schmiedbares Eisen hergestellt wurde, bildete um die Mitte des 19. Jahrhunderts das Nadelöhr, das die Eisenproduktion begrenzte. Er bestand darin, dass in einem mit Kohle gefeuerten Flammofen eine Schmelze von kohlenstoffhaltigem Roheisen durch Umrühren (puddling) mit einem Schürhaken gefrischt (vom Kohlenstoff befreit) wurde. Dieser Prozess war sehr arbeitsintensiv, verlangte vom Puddler grosses Können und lieferte Schmiedeeisen in Klumpen (Luppen) von 50 bis 150 Kilogramm, die dann unter dem Hammer und mit Walzen von Schlacke befreit wurden. Wurde Eisen in grösseren Dimensionen benötigt, musste es aus mehreren Klumpen zusammengeschmiedet (geschweisst) werden; von daher rührt die Bezeichnung Schweisseisen. Auch liess sich die im Innern vorhandene Schlacke in einem Walzdurchgang nicht vollständig entfernen. Nach dem ersten Auswalzen zeigte der Eisenbarren noch eine raue Oberfläche und ausgerissene Kanten. Nun konnte er in Stücke geschnitten werden,

diese Stücke dann zu Paketen gebündelt und im Schweisssofen zur Weissglut gebracht werden, worauf erneutes Auswalzen dann Schweisseisen der Qualität Nr. 2 ergab. Erneute Wiederholung des Prozesses ergab Schweisseisen Nr. 3 usw.
