**Artikel:** Direkte Wasserfassung der Kraftwerke Brusio A.-G. im Poschiavo-See [Schluss]

## Direkte Wasserfassung der Kraftwerke Brusio A.-G., im Poschiavo-See.

Von Dr. G. Lüscher, Ingenieur in Aarau.  
(Schluss.)

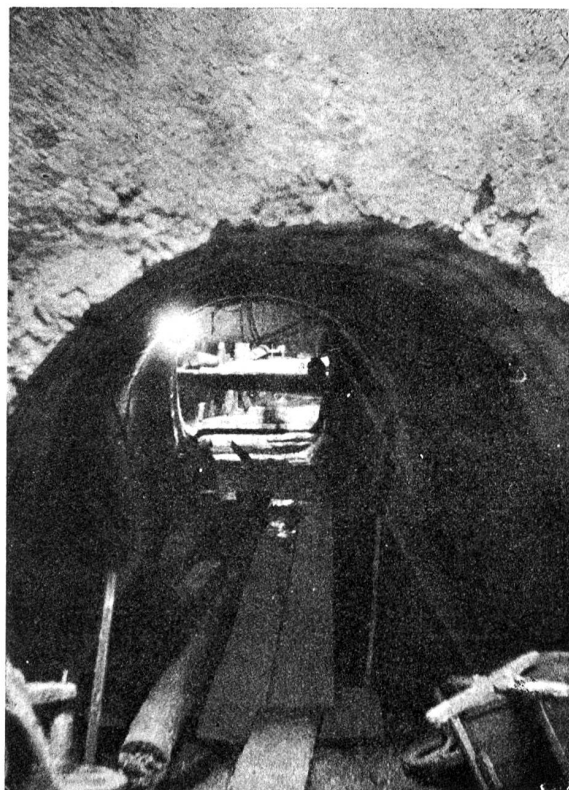
Abbildung 20. Blick durch den Stollen des 10 m Caisson gegen den Stollen im Schachtschlitz.

Figur 18 zeigt den unter dem Heberauslaufschacht heraustretenden Wasserstrom, Figur 19, zwei der drei Pumpen von der Pumpenanlage im offenen Schachtschlitz. Figur 20 zeigt den Blick durch den Stollen des 10 m Caissons gegen den in Betonierung begriffenen Stollen im Schachtschlitz.
