**Artikel:** Flusskorrekturen und Wildbachverbauungen im Kanton Glarus  
[Schluss]  
**Autor:** [s.n.]  
**DOI:** <https://doi.org/10.5169/seals-922322>

## Flusskorrekturen und Wildbachverbauungen im Kanton Glarus

Referat von Kantonsing. Blumer, Glarus, an der Versammlung des Linth-Limmatverbandes vom 23. März 1935 in Glarus.

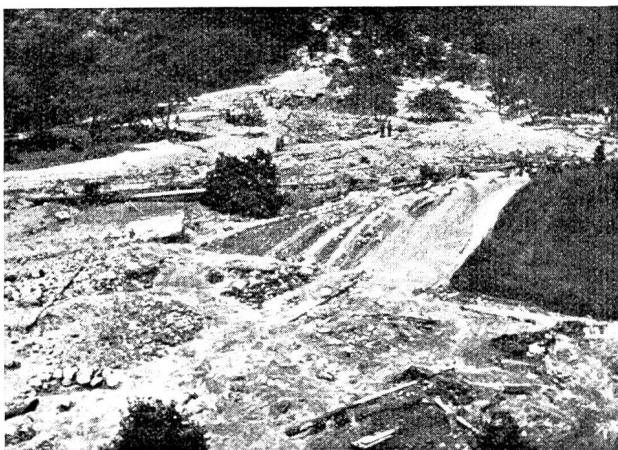
Abb. 68. Kaltbach bei Ennenda vor der Verbauung.

Aus eigenartigen Ursachen musste im Jahre 1911 der südlich der Gemeinde Ennenda vom Schilt herkommende Kaltbach verbaut werden.

zustellen, der den doppelten Zweck hat, bei einem eventuell später nochmals sich ereignenden Murgang das Geschiebe aufzunehmen und es vom Wasser zu trennen. Von hier an führt ein gemauertes Rinnsal der Linth zu. Der Ablagerungsplatz hat eine Länge von 150 m und eine mittlere Breite von 45 m.

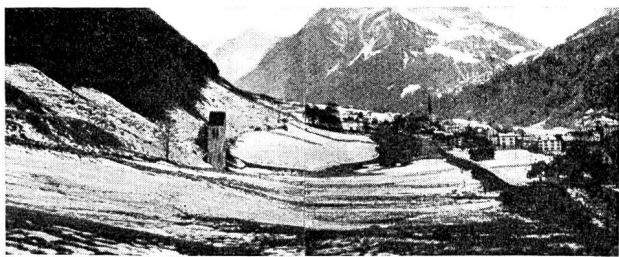
Abb. 74 Bergsturzgebiet bei Linthal (Kilchenstock) 7. November 1932.

Was war die Massenbewegung in der Westflanke des Kilchenstocks zwischen 1500 und 1700 m Meereshöhe? Es war eine Rutschung und zwar

eine Rutschung infolge Kohäsionsverminderung der einzelnen Massenteile des Bodens im Gegensatz zu Rutschungen auf Gleitflächen (Felsrutsch am Landesplattenberg in Engi am 10. September 1926, Felsrutsch am Rossberg im Jahre 1806) oder Rutschungen infolge hydrostatischer Druckwirkungen oder endlich Rutschungen infolge Belastung des Bodens. Rutschungen infolge Kohäsionsverminderung entstehen infolge chemischer Zersetzung des Gesteins oder wegen Durchnässung. Die Verwitterung löst den Zusammenhang des Gesteins, erhöht dadurch die Wasseraufnahmefähigkeit des Bodens, lockert
