# Baugrunduntersuchungen und erdbauliche Erfahrungen beim Bau des Etzelwerkes

Autor(en): **Hürzeler, H.**

## Baugrunduntersuchungen und erdbauliche Erfahrungen beim Bau des Etzelwerkes

Von Dipl.-Ing. H. Hürzeler, Pfäffikon (Schwyz)

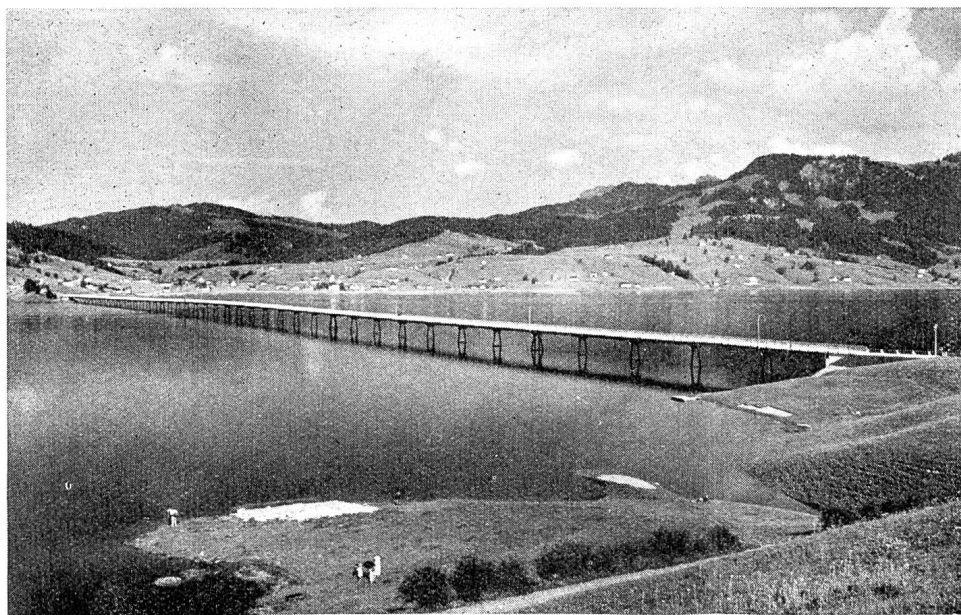
Abb. 66 Willerzeller Viadukt.  
Aufnahme bei Staukote 890

Abb. 66 zeigt eine Aufnahme des Willerzeller Viaduktes bei Seestand 890, d. h. 2,60 m unter Normalstau.

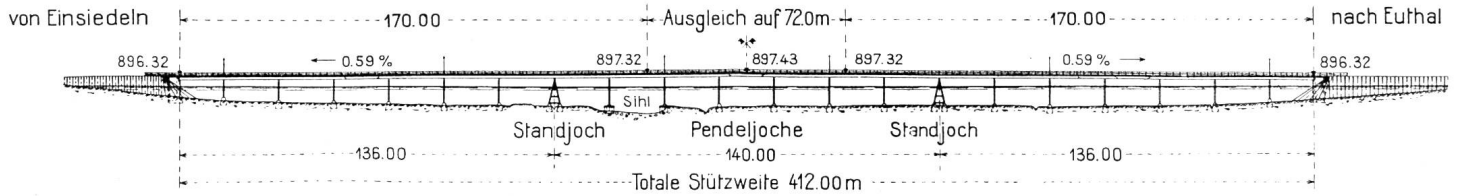
Abb. 68 Steinbach-Viadukt. Ansicht der Brücke: Maßstab 1:3000. Längenschnitt: Maßstab 1:1200. Querschnitt: Maßstab 1:1200.

Die konstruktive Gestaltung der *Viadukte* zeigt Abb. 68 am Beispiel des Steinbacher Viaduktes. Beide Viadukte sind als durchlaufende Träger über Gruppen von je 7 Feldern von 20 (Steinbach) bzw. 25 (Willerzell) m Spannweite gebaut; die Eisenbetonfahrbahnplatte mit Gussasphaltbelag liegt im Verbund auf den Walzprofil = Längs- und Querträgern. Die Füsse der stählernen Pendel- und Standjoche ruhen einzeln auf Eisenbetonsockeln, die mit Holzpfählen durch die nicht tragfähigen, bis 10 m mächtigen Torfschichten in den Seeschlamm schwebend fundiert sind. Betonpfähle kamen in dem bis 80 mg/l aggressive Kohlensäure enthaltenden Grundwasser nicht in Frage. Pro Sockel waren 6—8 Pfähle erforderlich; die maximale Pfahllänge erreichte 27,50 m bei einem Kopfdurchmesser von 56 cm. Total wurden gerammt beim Steinbacher Viadukt 391 Pfähle mit 8000 m und beim Willerzeller Viadukt 629 Pfähle mit 13 680 m Gesamtlänge.

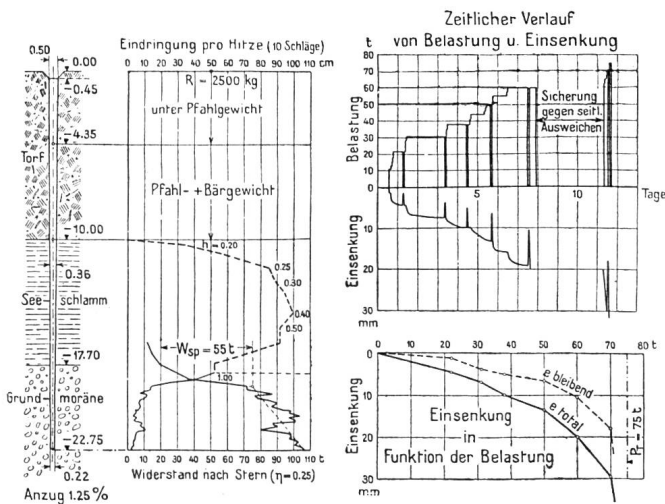
Abb. 70 Willerzeller Viadukt. Probebelastung Job 4/Pfahl 16, Übertragungspfahl.

Pfahl 4/16 (Abb. 70) ist ein Uebertragungspfahl, seine Spitze liegt in fester harter Grundmoräne. Nach Durchdringen der 10 m mächtigen Torfschicht unter dem Pfahl- und Bärge wicht wurde mit dem eigentlichen Rammern mit Fallhöhen von 20 cm begonnen. Der Uebergang zur Grundmoräne zeigte sich durch eine rasche Abnahme der Eindringungen pro Hitze an; am Schlusse ergaben 10 Schläge des 2500 kg schweren Bären bei einer Fallhöhe von 1 m nur noch 2,5 cm Eindringung, entsprechend einem Rammwiderstand nach Stern von 106 t. Betrachtet man den raschen Anstieg von 55 t der Stern'schen Widerstandskurve als Spitzenwiderstand der Grundmoräne, so ergibt sich unter Berücksichtigung des aus der Belastungsprobe festgestellten Quotienten  $\frac{P_T}{W} = 0.7$  eine Spitzenbelastung von 100 kg/cm<sup>2</sup> in der Grundmoräne, also ein recht hoher Wert.

Bei der Belastungsprobe wurde die Last stufenweise gesteigert und der Pfahl nach jeder Stufe wieder vollständig entlastet, so dass jeweilen totale und bleibende Einsenkung gemessen werden konnte. Die elastische Einsenkung entspricht annähernd der elastischen Pfahlverkürzung unter Last, was bei einem Uebertragungspfahl auf hartem Untergrund nicht anders zu erwarten ist. Das letzte Diagramm des Bildes zeigt den Verlauf der totalen und bleibenden Einsenkung bis zur Tragfähigkeitsgrenze von 75 t.

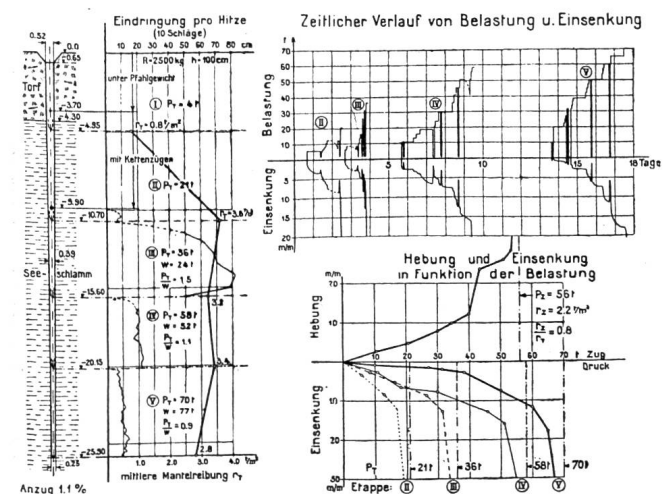
Abb. 72 Willerzeller Viadukt. Probebelastung Job 13/Pfahl 16, Etappenbelastung.

Der Probepfahl 13/16 (Abb. 72) sollte Aufschluss über den Verlauf der Mantelreibung mit zunehmender Tiefe geben. Er wurde zu diesem Zwecke in fünf Etappen von je ca. 5 m auf die endgültige Tiefe gebracht und in jeder Etappe bis zur Tragfähigkeitsgrenze belastet. Für die beiden ersten Etappen wurde der Pfahl unter Eigengewicht und mit Kettenzügen versenkt, erst in den drei letzten Etappen wurde gerammt, und zwar nur so weit mit Fallhöhen von 1.00 m, als das Rammdiagramm im Bilde ganz ausgezogen ist. Man erkennt, dass der Pfahl für jede Etappe ein ganz gesondertes Rammdiagramm besitzt, das sich nicht stetig an die vorangegangene und folgende Etappe anschliesst. Eine ähnliche Erscheinung zeigte sich auch bei anderen Pfählen bei Rammunterbrüchen, indem nach einem solchen Unterbruch der Pfahl bedeutend weniger zog als vorher.

Die Tragfähigkeiten der einzelnen Etappen wachsen von 4,0 t im Torf auf 70 t bei der letzten Etappe. Die spezifische Mantelreibung, jeweils auf die ganze im Seeschlamm steckende Mantelfläche bezogen, liegt zwischen 3,6 und 2,8 t/m<sup>2</sup> und ihr allgemeiner Verlauf deutet auch hier auf einen mit zunehmender Tiefe abnehmenden oder annähernd konstant bleibenden Wert.

Für die drei Rammetappen III—V wurden auch der Rammwiderstand nach Stern und das Verhältnis  $\frac{P_T}{W}$  bestimmt. Letzteres nimmt mit zunehmender Tiefe ab, was damit zu erklären ist, dass der von der Fallenergie des Rammhärens für die Vortriebsarbeit ausgenützte Anteil nicht konstant ist, sondern dass mit zunehmender Tiefe ein immer grösserer Teil durch Bodenschwingungen aufgezehrt wird. Diese Bodenschwingungen waren beim Rammen in weitem Umkreis deutlich zu spüren.

Nach der V. Etappe wurde der Pfahl noch einer Zugprobe unterworfen, die Tragfähigkeit auf Zug ergab sich zu 80 % derjenigen auf Druck.

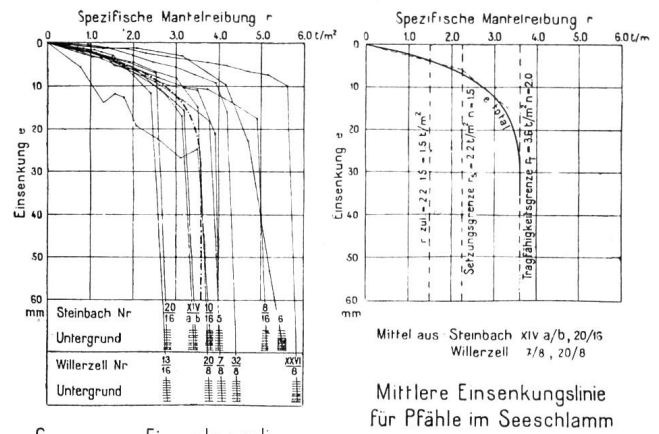
Gemessene Einsenkungslinien  
Abb. 73 Via.lukte. Probebelastungen 1935, Einsenkungslinien.

Zeichnet man nun für die Belastungsproben der Reibungspfähle die Einsenkungen in Funktion der spezifischen Mantelreibung auf, so erhält man das erste Diagramm der Abb. 73. Die Einsenkungslinien bedecken einen ziemlich weiten Bereich; wählt man daraus diejenigen von Pfählen in reinem Seeschlamm oder in Seeschlamm mit eingelagerten Sandschichten und darunter wieder diejenigen mit niedriger Tragfähigkeit, so erhält man als mittlere Einsenkungslinie die im zweiten Diagramm gezeichnete Linie, welche man als Grundlage einer vorsichtigen Dimensionierung ansprechen darf.

Als Sicherheitsgrade wurden angenommen:  $n = 2$  gegenüber der Tragfähigkeitsgrenze und  $n = 1,5$  gegenüber der Setzungsgrenze, d. h. gegenüber der Belastung, bei der die Einsenkungen rasch zu wachsen beginnen. Die Tragfähigkeitsgrenze ist mit  $r_T = 3,6 \text{ t/m}^2$  eindeutig festgelegt, weniger eindeutig lässt sich die Setzungsgrenze bestimmen, sie kann im vorliegenden Fall mit  $2,2 \text{ t/m}^2$  angenommen werden. Massgebend für die Dimensionierung wird damit die Setzungsgrenze, aus der sich die zulässige

Mantelreibung  $r_{zul} = 2,2 : 1,5 = 1,5 \text{ t/m}^2$  ergibt gegenüber  $r_{zul} = 3,6 : 2 = 1,8 \text{ t/m}^2$  aus der Tragfähigkeitsgrenze.

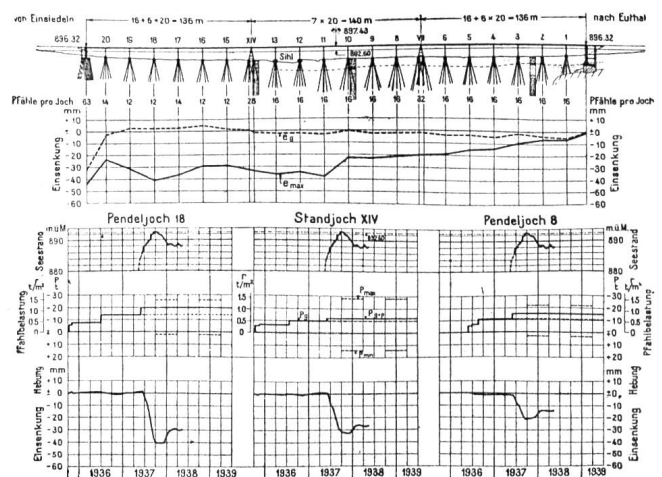
Abb. 76 Steinbach-Viadukt. Einsenkungen.

Beim Steinbacher Viadukt (Abb. 76) haben die bisherigen Beobachtungen zum Teil gleiche, zum Teil andere Ergebnisse als beim Willerzeller Viadukt gezeigt. Gleich wie beim Willerzeller Viadukt sind auch hier auf der linken Brückenhälfte grössere Einsenkungen aufgetreten, auch der Sihlauf bildet sich in der Senkungslinie wieder deutlich ab. Die starke Einsenkung des linken, auf Pfählen gegründeten Widerlagers steht im Einklang mit den Erfahrungen beim Willerzeller Viadukt über die Bewegungen von Pfahlgruppen; zur Ausschaltung von Zusatzspannungen wurde dieses Auflager spät untergossen und das letzte Feld der Fahrbahnplatte nachträglich betoniert. Eine stärkere Einsenkung der beiden Standjochs im Vergleich zu den benachbarten Pendeljochen wurde hier nicht festgestellt. Abweichend ist auch der Verlauf der Einsenkungen unter Eigengewicht bis zum Einstau. Während sich beim Willerzeller Viadukt bereits ein Vielfaches der entsprechenden Einsenkung des Einzelpfahles ergab, sind die Einsenkungen hier höchstens ungefähr gleich gross, bei den Jochen des linken Drittels lässt sich sogar nach der Einsenkung jeder Belastungsstufe jeweils eine leichte Hebung konstatieren. Dafür setzt dann gerade bei diesen Jochen das Anwachsen der Einsenkungen mit dem Aufstau um so intensiver ein; der maximale Wert wurde bei Pendeljoch 18 mit 40 mm gemessen, er ist noch 9 mm grösser als beim Willerzeller Viadukt. Mit fallendem See heben sich die Joche wieder, die Hebung beträgt jedoch nur etwa  $\frac{1}{2}$  bis  $\frac{1}{4}$  der entsprechenden Einsenkung bei steigendem See. So nahm z. B. die Einsenkung des Pendeljoches 18 beim Stau von Kote 888.00 auf 892.90 von 5 auf 40 mm zu und ging bei der entsprechenden Seeabsenkung nur

noch auf 29 mm zurück. Die flache Stufe im Stauspiegelverlauf von Mitte Januar bis Mitte Februar bildet sich in der Einsenkungslinie ebenfalls ab. Diese Bewegungen sind wie beim Willerzeller Viadukt der Zusammenpressung des Seeuntergrundes zuzuschreiben.

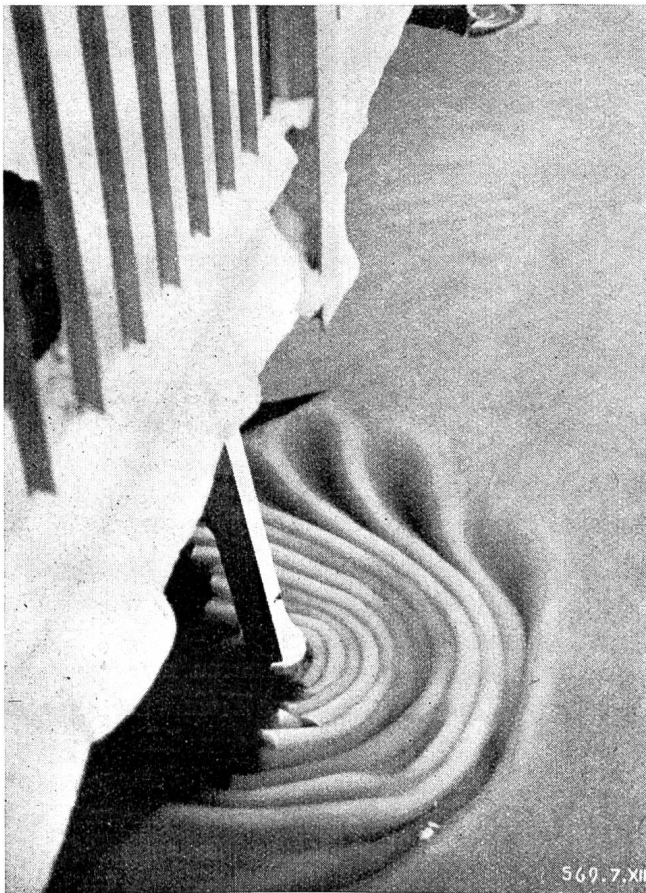
Abb. 77 Steinbach-Viadukt. Sulzschicht.

Bei beiden Viadukten hat der bis jetzt beobachtete Verlauf der Einsenkungen noch keine unzulässigen Spannungen im Ueberbau zur Folge. Eine Schiefstellung der Joche, herrührend von Eisschub, welche sich in Höhenunterschieden der flussauf und flussab gelegenen Niete bemerkbar machen würde, ist bis jetzt nicht eingetreten. Die Eisdicke betrug Mitte Februar zirka 50 cm, davon waren zirka 20 cm klares Platteneis und 30 cm Sulzeis. In den Abbildungen 77 und 78 sieht man, wie die Jochständer Stulzeis stauen und Platteneis bei sinkendem See brechen.

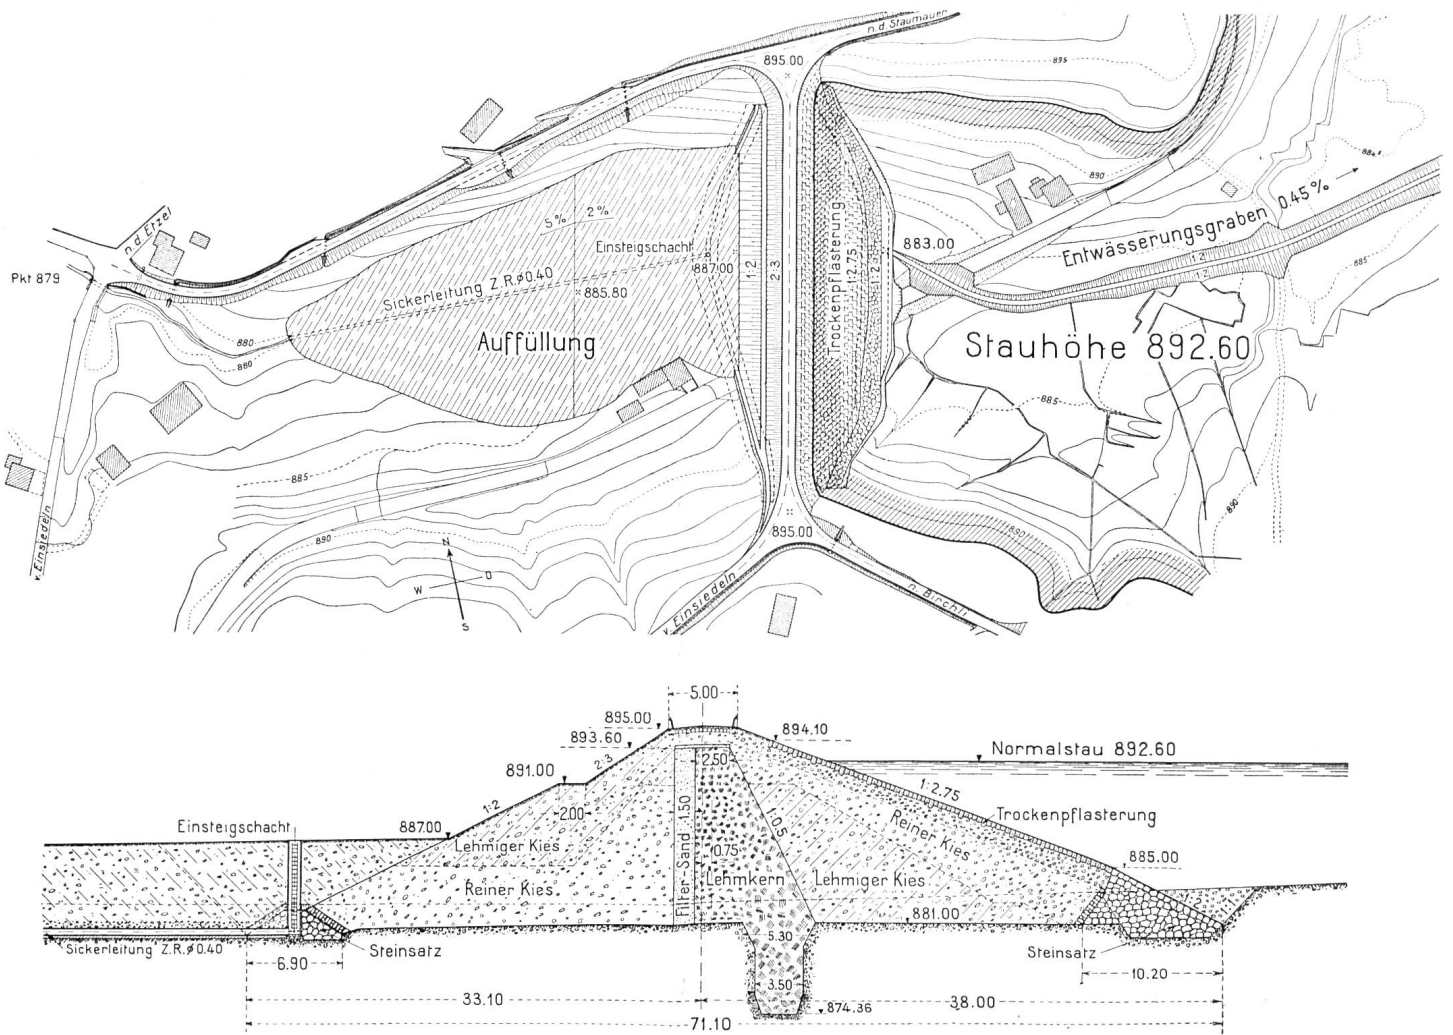
Abb. 79 Staudamm Hühnermatt, Lageplan: Maßstab 1:3000. Querschnitt: Maßstab: 1:600.

Der Staudamm Hühnermatt (Abb. 79) ist ein geschütteter und gewalzter Erddamm von 15 m max. Höhe, 165 m Kronenlänge und  $64\,150$  m<sup>3</sup> Inhalt. Sein Querschnitt zeigt die in der Schweiz gewohnte Ausbildung mit Dichtungskern und beidseitigen Stützkörpern aus durchlässigem Material. Zum Schutz gegen die mechanischen Angriffe der Wellen und des Eises ist die wasserseitige Böschung mit einer Trockenpflasterung abgedeckt. Die luftseitige

Böschung, deren freie Höhe durch eine Auffüllung mit Aushubmaterial wesentlich verringert wird, ist mit Humus belegt und angesät.

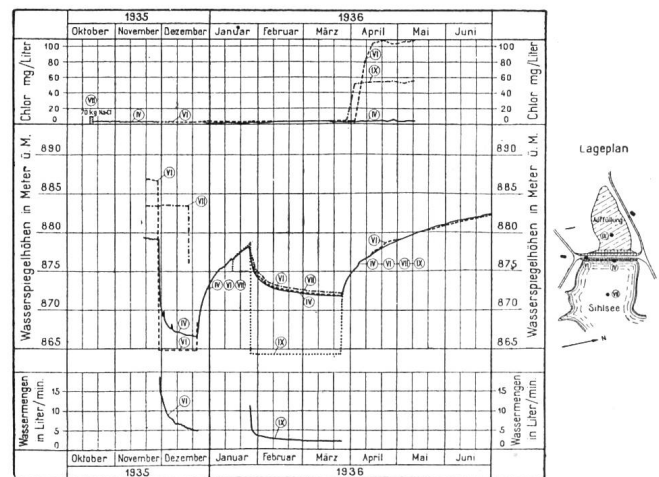
Abb. 81 Hühnermatt-damm. Salzungsversuch und Pumpversuche.

Abzuklären blieb nun noch, in welchem Masse die in den Bohrlöchern festgestellten untern Kies-schichten unter sich im Zusammenhange stehen. Zu diesem Zwecke wurden Färbungs-, Salzungs- und Pumpversuche durchgeführt. Der Färbungsversuch, für den 200 g Fluoreszin Ende November 1935 in Bohrloch IV eingesetzt wurden, führte zu negativen Resultaten. Beim Salzungsversuch (Abb. 81) wurden Mitte Oktober 1935 70 kg Kochsalz in Bohrloch VII eingebracht; bis Ende März blieb der Salzgehalt in den andern Bohrlöchern unverändert, um dann in den beiden Nr. IX und VI in kurzer Zeit von 4 auf 55 bzw. 108 mg/l anzusteigen; Nr. IV blieb unberührt.

Neben dem Salzungsversuch bewiesen auch die beiden Pumpversuche in den Bohrlöchern VI und IX, dass die Kiesschichten unter sich in Verbindung stehen. Beim Pumpversuch in Bohrloch VI sank der Wasserspiegel in IV sofort und auch VII sprach an, sobald das Bohrrohr entschlammt und das Piezometerrohr eingesetzt worden war. Der Pumpversuch in Bohrloch IX hat die Kommunikation zwischen den verschiedenen Bohrlöchern ebenfalls bestätigt; hier wurden zuletzt 2,2 Minutenliter gepumpt bei einer Wasserspiegeldifferenz von 8 m zwischen IX und den ca. 65 m seewärts liegenden Bohrungen IV und VI. Nach Einstellung der Pumpversuche füllte sich der Absenkungstrichter um IX herum rasch aus, und nachher stiegen die Wasserspiegel in allen Bohrlöchern gleichmässig an.

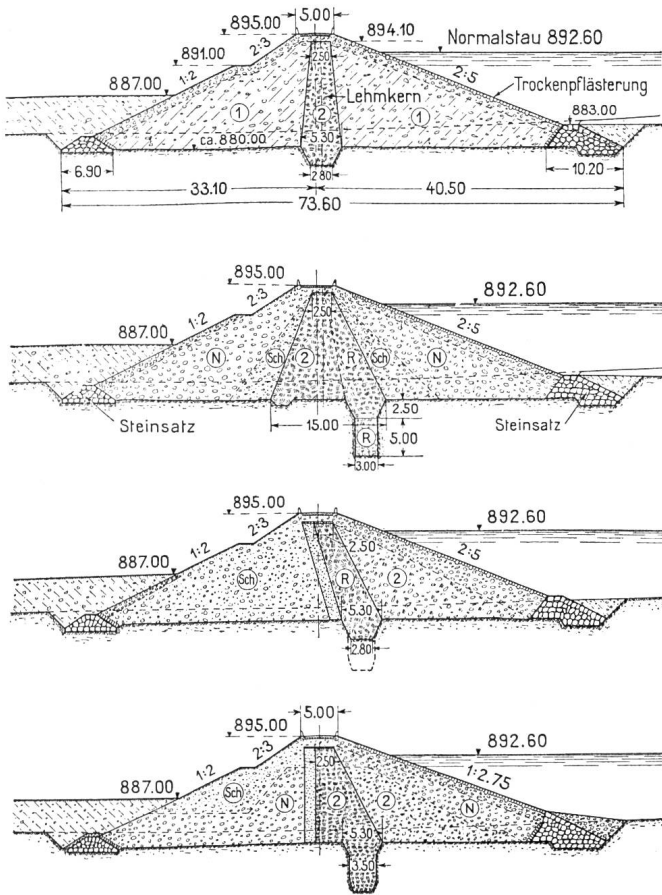
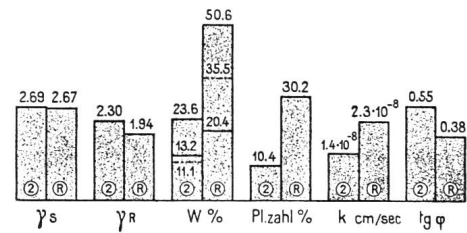
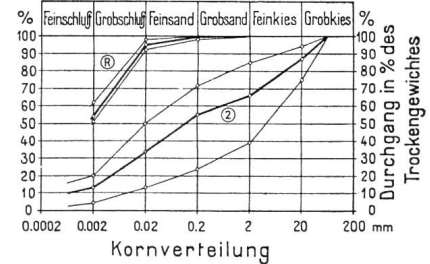
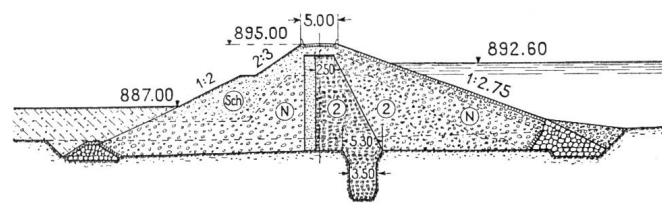
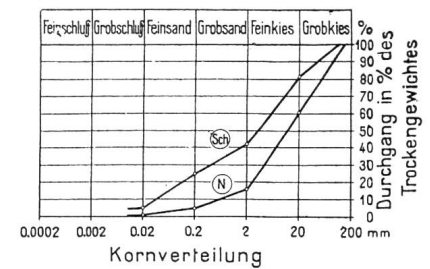
Abb. 82 Hühnermattdamm. Entwicklung des Normalprofils.

Das dem Bauvertrage zugrunde liegende Normalprofil ist in der obersten Figur der Abb. 82 dargestellt. Das Material für den relativ schlanken, an der Krone 2,50 m und der Basis 5,3 m starken Lehm-kern sollte in der Grube 2, einer in der Nähe der Baustelle gelegenen Moräneablagerung, gewonnen werden; das Material für die luft- und wasserseitigen Stützkörper in Grube 1, einer diluvialen Kies- und Sandablagerung in der Langmatt, ca. 500 m seewärts des Dammes. Beide Gruben zeigten schon kurz nach Beginn des Abbaues eine sehr heterogene Zusammensetzung, bei der Grube 1 war zudem der Abraum so gross, dass ihre Ausbeutung im Spätsommer 1935 als unwirtschaftlich aufgegeben werden musste. Diese Verhältnisse führten zu dem zweiten, von Bauleitung und Unternehmung gemeinsam aufgestellten Entwurf für das Normalprofil. Zum Ausgleich der Ungleichmässigkeit des Materials aus Grube 2 wurde der Lehmkern an der Basis auf 15.00 m verbreitert, so dass allfällige Kiesnester nicht durch den ganzen Kern reichen konnten. Für den Fall, dass sich die Qualität des Lehmmaterials auf Grube 2 weiter verschlechtern sollte, war vorgesehen, den wasserseitigen Teil des Kernes mit Lehm aus der Grube Rotenbach, einer Ziegeleigrube im benachbarten Alptal, auszuführen; dieses Material wurde bereits für die Ausfüllung des Lehmkern-Fundamentschlitzes verwendet. Die unbrauchbare Grube 1 sollte durch zwei neue Gewinnungsstellen ersetzt werden. Die an den Kern anschliessenden Teile sollten geschüttet werden mit sandig-kiesigem und lehmig-kiesigem Material aus der Grube Schnabelsberg, einer diluvialen Ablagerung im Alptal,

welche bereits den Betonkies für die Staumauer lieferte, die äusseren Teile mit Flusskies aus der Sihl im Nätsch, im hinteren Seebecken in der Nähe des Dorfes Euthal.

Den kurz nachher aufgestellten ersten Entwurf der Experten zeigt das dritte Profil. Der schlechte Eindruck, den Grube 2 im Herbst 1935 machte, und der für die weitere Materialgewinnung keine günstigen Aussichten bot, führte in diesem Entwurf dazu, Grube 2 für den Lehmkern ganz aufzugeben und dieses Material nur noch für den wasserseitigen Stützkörper, mit einer starken Abdeckung von durchlässigem Kies oder Brechsotter, vorzuschlagen. Der Lehmkern sollte aus Rotenbachlehm allein, mit den ursprünglichen Abmessungen, aber wegen des schon vorhandenen Fundamentschlitzes in geneigter Lage, ausgeführt werden. Hinter dem Lehmkern wurde eine Schicht von feinem Filtersand eingeschaltet, um bei allfälligen Durchsickerungen ein Ausspülen der feinen Lehnteilchen zu verhindern. Für diesen Filtersand kam Sand aus dem Absatzbecken der Kieswäscherei Schnabelsberg in Frage.

Für den ganzen luftseitigen Stützkörper war Kies-sand aus der Grube Schnabelsberg vorgesehen.

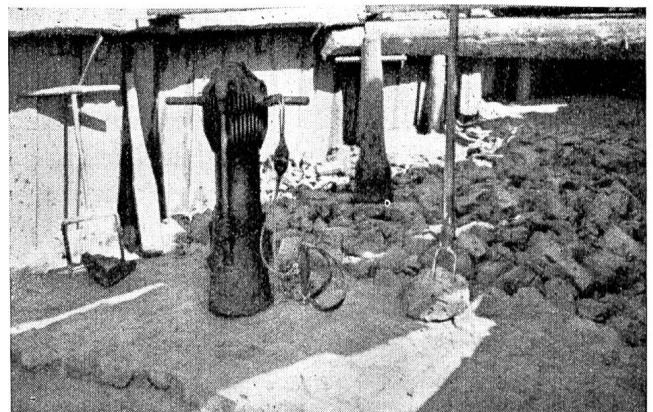
Abb. 83 Hübnermattdamm. Lehmkern im Schlitz.

Abb. 83 zeigt die Auffüllung und Verfestigung des Rotenbachlehmes im Fundamentalschlitz des Kernes; die einzelnen, von Hand mit einem besonderen Gerät gestochenen Lehmbrocken lassen deutlich die weiche, gleichmässige Beschaffenheit des Materials erkennen. Verdichtet wurde mit einem 90 kg schweren Explosionsstamper (Demag-Frosch) oder von Hand mit schweren Holzstösseln. Die beim Ziehen der Marciavanti entstehenden Fugen wurden mit einem besonderen, schmalen Stössel vollgestampft.

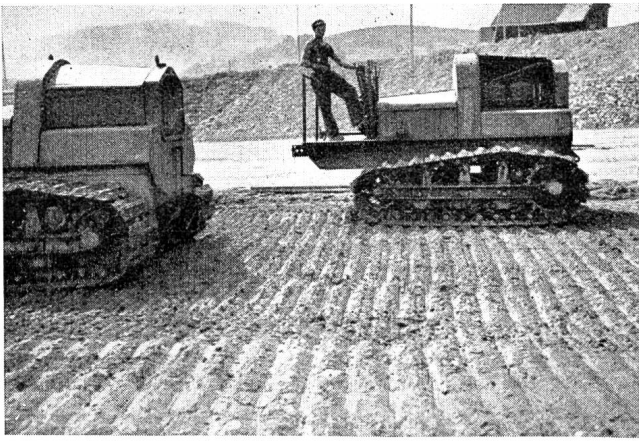
Abb. 84 Hühnermattdamm. Aufgehender Lehmkern.

Abb. 84 zeigt die Walzung des aufgehenden, aus Material Grube 2 geschütteten Lehmkernes mit einem 8,5 t schweren Raupentraktor. Da der Wassergehalt des Materials aus der Grube unter der Ausrollgrenze lag, musste bei trockenem Wetter angefeuchtet werden.

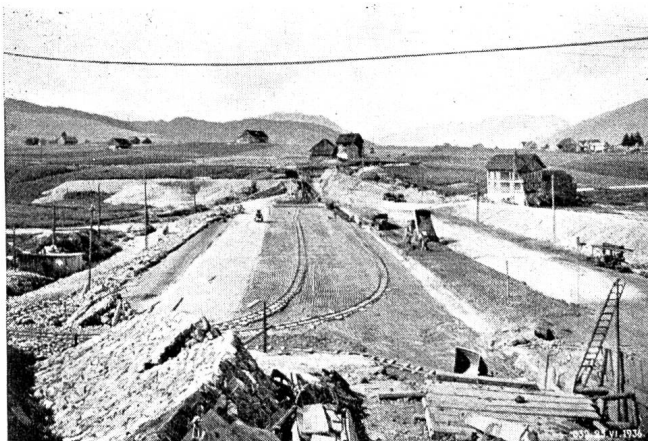
Abb. 85 Hühnermattdamm. Bauzustand am 25. Juni 1936.

Auf dem Bilde der Gesamtbaustelle (Abb. 85) erreicht die Schüttung ungefähr die Höhe der luftseitigen Auffüllung. Von der Wasser- zur Luftseite erkennt man deutlich die verschiedenen Zonen: Trockenpflaster, Brechschotter und durchlässiger Sihlschotter, kiesiger Moränelehm aus Grube 2, Kern aus ausgesuchtem Lehm der Grube 2, Filtersand, Sihlschotter und Schnabelberger Material.

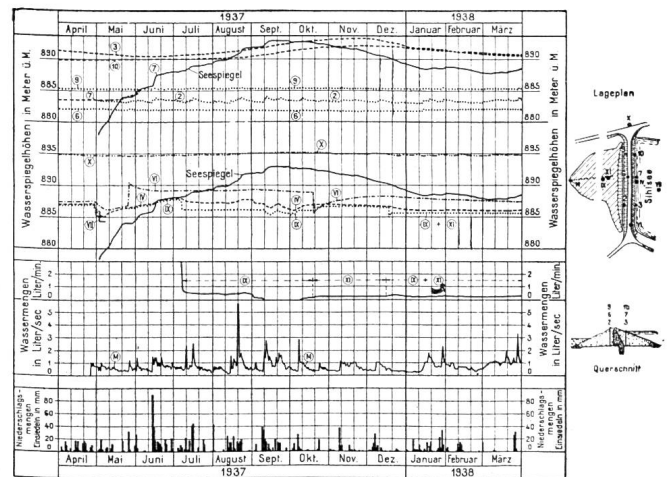
Abb. 86 Hühnermattdamm. Hydrologische Beobachtungen.

Abb. 86 gibt einen Ausschnitt aus den hydrologischen Beobachtungen und zwar die Zeit seit Staubeginn im April 1937. Der oberste Bildstreifen stellt den Verlauf der Wasserspiegel in den bis zum Dammfundament reichenden Piezometerröhren dar. Ganz ausgezogen ist der Verlauf des Seespiegels, der Ende September die höchste Staukote 892.90 erreichte. Gestrichelt angegeben sind die Wasserspiegel in den vor dem Lehmkern liegenden Piezometerröhren 3,7 und 10; sie zeigen eine deutliche Beeinflussung durch den Stau; insbesondere im Rohr 7, das noch in dem durchlässigen Langmattmaterial der Schüttung 1935 steckt, steigt der Wasserspiegel

identisch mit dem Stauspiegel. Dagegen zeigen die hinter dem Lehmkern liegenden, mit dem durchlässigen Sihlschotter in Verbindung stehenden Piezometerröhren 2,6 und 9 keine Beeinflussung durch den Seestau. Die Schwankungen in Rohr 2 entsprechen den Niederschlägen und deuten auf eindringendes Oberflächenwasser.

Im zweiten Streifen sind die Beobachtungen in den Sondierbohrungen wiedergegeben, die ebenfalls mit Piezometerröhren ausgerüstet worden waren, soweit sie tiefliegende Kiesschichten angeschnitten hatten und nicht in das Staubecken zu liegen kamen. In Rohr X am rechten Widerlager zeigt der Wasserspiegel nur eine geringfügige Hebung durch den Seestau, verursacht durch die höhere Lage der Vorflut des durchfliessenden Hangwassers. Bohrloch VI am linken Widerlager wurde bei Walzarbeiten auf der über die Dammkrone führenden Strasse wahrscheinlich verschlammte und zeigte nicht mehr

zuverlässig an; Mitte Oktober wurde es wieder gereinigt und nun fällt sein Wasserspiegel mit sinkendem See. Das im Staubecken liegende Rohr VII wurde vor dem Einstau zubetoniert, die hierzu erforderliche Wasserabsenkung machte sich wieder in den andern Löchern bemerkbar, wie schon bei den Pumpversuchen. In den beiden Bohrungen IV und IX stiegen die Wasserspiegel nach dieser Absenkung bis Mitte Juni ungefähr wieder auf den alten stationären Stand, sprachen dann deutlich auf die nachfolgende rasche Stauspiegelerhebung — 1,60 m in vier Tagen — an und stiegen mit dem See langsam weiter. Dieses Verhalten deutet darauf hin, dass einerseits eine gewisse Beeinflussung des Grundwassers in den untern Kiesschichten durch den Seestau vorhanden ist, dass aber andererseits diese Kiesschichten keine oder dann nur eine geringe Vorflut nach dem Alptal besitzen. Bis Anfang Juli hatte sich der Wasserspiegel in Bohrung IX bis Kote 888.00 gehoben und lag damit bereits 1.0 m über der luftseitigen Auffüllung. Um den Auftrieb am luftseitigen Dammfuss nicht zu vergrößern, wurde das Piezometerrohr der Bohrung IX 1.0 m unter der Auffüllung angezapft, was auch eine sofortige Senkung in IV zur Folge hatte. Da das Piezometerrohr IX kein richtig ausgebauter Filterbrunnen ist und die Gefahr der Verschlammung bestand, wurde zur Sicherheit noch der Filterbrunnen XI abgeteuft, der die Kiesschichten etwas tiefer als IX anschneidet und nun dauernd entwässert. Die in den beiden Röhren IX und XI zur Zeit auslaufende Wassermenge beträgt 0,22 l/min, ist also verschwindend klein. Der bereits aus den Pumpversuchen gezogene Schluss, dass das Durchflussvermögen der untern Kiesschichten nur gering und für den Damm ohne Belang ist, hat damit die Bestätigung gefunden. Die Schwankungen der Wasserspiegel in IV und IX im September/Oktober sind auf die Bohrung und den Filtereinbau XI zurückzuführen.
