**Artikel:** Das Hochwasser im Gebiete des Bachtels vom 25. August 1939  
[Fortsetzung]  
**Autor:** Brockmann, O.  
**DOI:** <https://doi.org/10.5169/seals-922076>

## Das Hochwasser im Gebiete des Bachtels vom 25. August 1939

### Die Schäden und ihre Ursachen

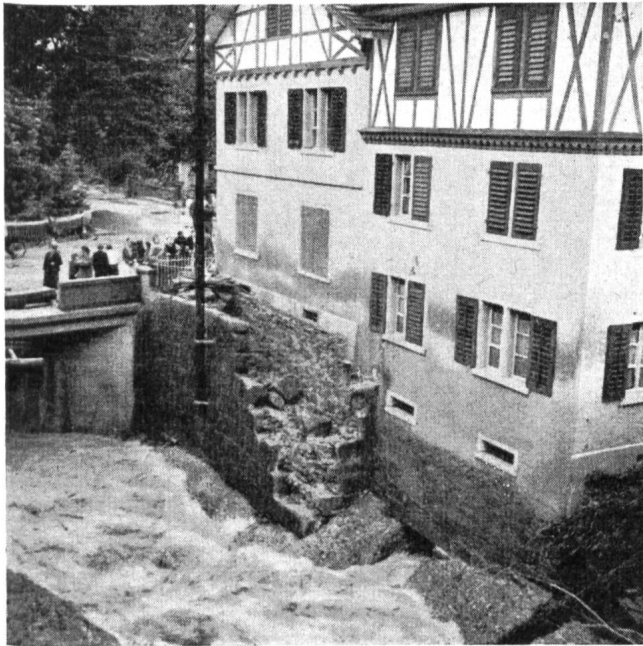
Abb. 1 Felsenge der Jona im Dorfe Rüti bei abnehmendem Hochwasser, flussabwärts gesehen. Der Wellenschlag des Hochwassers hat die Mauern bis hoch über die Fenstersimsen beschmutzt.

**Engpässe an Bachverlegungen.** Es bestehen zwei Engpässe an der Jona in Rüti. Der obere liegt im Dorfe bei der Brücke der Strasse nach Tann (Abb. 1,

aufgenommen nach dem Hochwasser bei noch starker Wasserführung, und Skizze Abb. 2). Die Jona zwingt sich hier in scharf gezackter Linie durch eine in der Tiefe sehr enge Schlucht aus Nagelfluhfels. Hart an den Rändern der Felswände der Schlucht stehen beiderseits geschlossene Häuserreihen mit Läden und Werkstätten. Das untere Ende der Schlucht ist mit einer Brücke aus Steinquadern überwölbt, die mit armiertem Beton beiderseits verbreitert wurde. Es wurde versäumt, den glatt geschliffenen Nagelfluhkegel, der den Durchfluss am Auslaufe der

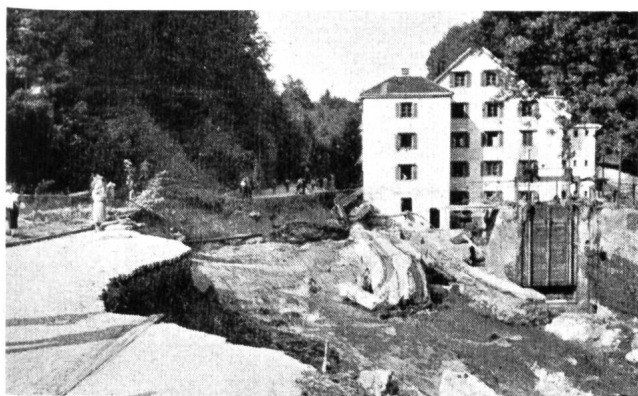
Abb. 5 Die Aussdrümmung als Folge des Dammbruches im Tiefenhof (s. Abb. 4).

Schlimm hauste das Hochwasser beim kleinen, 150 m langen Stauweiher an der Jona der Spinnerei im *Tiefenhof, Wald*. Abbildung 4 zeigt vorn die blossgelegte, genietete Druckleitung, die Einlaufschütze und die geborstene Ecke der linken Ufermauer des Weihers. Vorne links sieht man den verbliebenen Teil der Dole des Kiesbächlis (0,3 km<sup>2</sup>). Im Hintergrunde links liegt die Staumauer in der Jona von etwa 5 m Höhe. Sie ist als Ueberlaufmauer ausgebildet und hat ausser einem breiten Grundablass noch eine breite Ueberlaufschütze. Beide Schützen waren beim Hochwasser offen. Das Unglück geschah, weil die Krone der geborstenen Ufermauer an einer gefährlichen Stelle die Krone der Staumauer zu wenig überragte. Sie wurde überflutet, das Erdreich fortgeschwemmt, bis die Mauer keine Stütze mehr hatte und brach. Die Folgen zeigen Abb. 4 und 5. Die Verstärkung der Hochwasserwelle infolge des Dammbruches konnte etwas weiter unten durch Ueberschwemmung und Aufstau

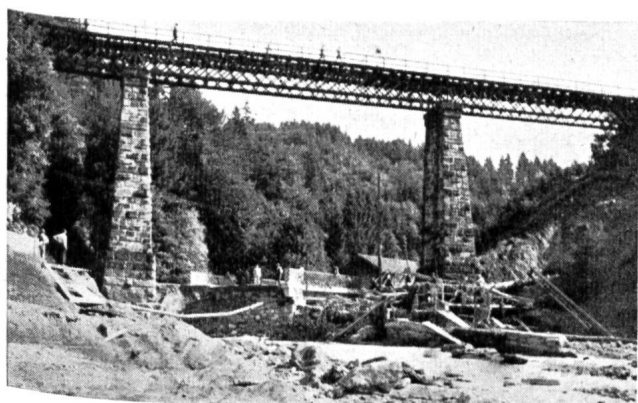
Abb. 6 Die Holzansammlung am Fallgestell eines Wehres (Grundtal) und deren Folgen.

Abb. 6 zeigt das Wehr einer Weberei in der Jona im Grundtal, wo Strasse und Bahn die Jona an der selben Stelle überbrücken. Der Durchlass durch das Wehr wurde infolge des Mittelpfostens und der mangelhaften Aufzugshöhe der Schützen beinahe gänzlich durch Treibholz verammelt, so dass sich das Hochwasser ein neues Bett quer durch Strasse und Zulaufkanal neben dem alten Flusslaufe auswusch. Die Abbildung zeigt nur einen Teil des Schadens, den das verstopfte Wehr in Verbindung mit der zu niederen Strassenbrücke verursacht hat. Wie bei allen starken Stauungen blieb das zugeführte Geschiebe im Stauraum liegen und füllte auf 200 m Länge das alte Bett so vollkommen auf, dass die Geniesoldaten bei den ersten Notarbeiten dem Wasser an anderer Stelle einen neuen Weg verschafften.

*Brücken und Wehrstege.* Die Hauptstrasse entlang der Jona von Rüti über Wald gegen das Tösstal mag etwa 100 Jahre alt sein. Von Wald aufwärts liegt sie am Hang und überquert alle Bäche in genügender Höhe mit gewölbten Brücken mit ansehnlichen Öffnungen, mit sogenannten Kunstbauten, die alle dem Hochwasser genügten. Schwierig ist es oft, bei Talstrassen die nötige Lichthöhe zu erreichen, wie Abb. 6 zeigt.

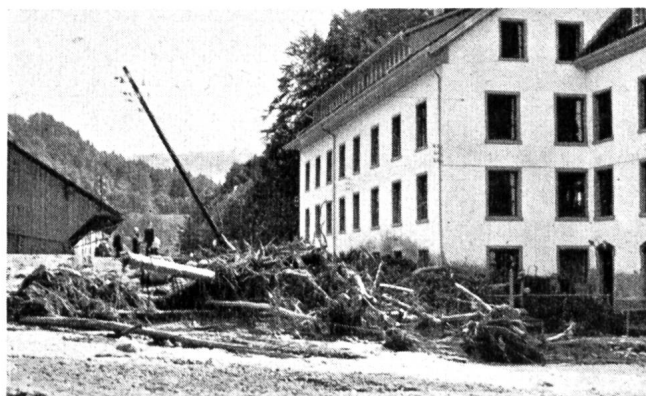
Abb. 7 Die Ablagerung eines Teiles des Treibholzes und Geschiebes des Töbelibaches.

Der Töbelibach. Grauenhaft sahen die Verheerungen am Töbelibache aus. Man konnte hier ein Bett bis zu 40 m Breite sehen, in dem umgelegte Waldbäume kreuz und quer durcheinander lagen. Die Form des Einzugsgebietes und seine Steilheit bewirkten, dass hier die grössten Wellen eines grossen Teiles nahezu gleichmässig eintreffen mussten. Die grösste Durchflussmenge ist infolge der Verheerungen kaum festzustellen. Der Bach und seine beiden obren Arme sind 30 bis 70 m tief in Moräneablagerungen eingeschnitten, ohne dass Fels blossliegt. Sehr viele Moräneblöcke im Bachbette messen mehrere Kubikmeter. Diese Blöcke erschweren eine Vertiefung der Sohle, hindern aber nicht, dass die beiden Steilhänge aus feinerem Geröll vom Hochwasser stark angegriffen werden. Abb. 7 zeigt das Treibholz und das Geröll (links von der Scheune), das der Bach auf der Strasse

entlang der Jona ablagerte, und gibt einen Begriff von der Wucht dieses kleinen Baches mit nur 2 km<sup>2</sup> Einzugsgebiet. Ein Strassendamm von 10 m Höhe über die Schlucht bei der Vereinigung beider Arme wurde vollständig fortgespült.
