**Artikel:** Rückblick auf das Hochwasser vom 17-/18. November 1939 an der Muota im Kanton Schwyz  
**Autor:** Reichlin, Nazar  
**DOI:** <https://doi.org/10.5169/seals-922093>

## Rückblick auf das Hochwasser vom 17./18. November 1939 an der Muota im Kanton Schwyz

Dr. Nazar Reichlin, Kantonsingenieur, Schwyz

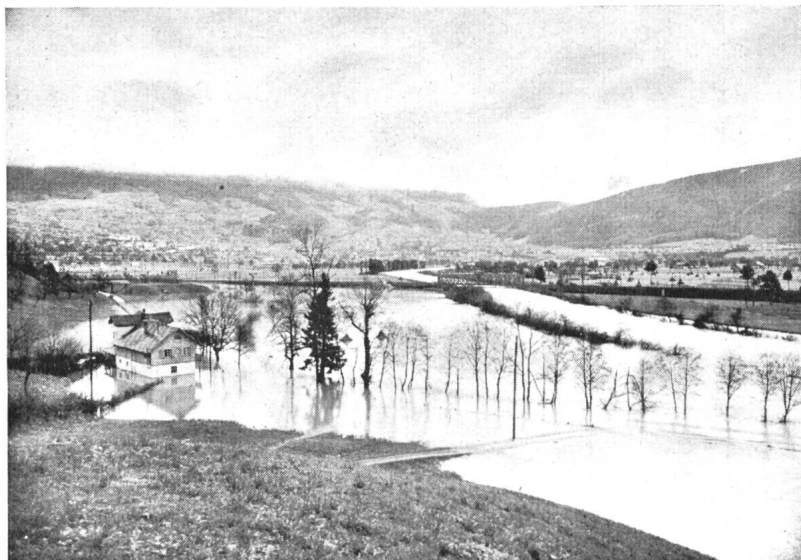
Abb. 1 Beim Langsteg (km 3,53). Blick aufwärts.

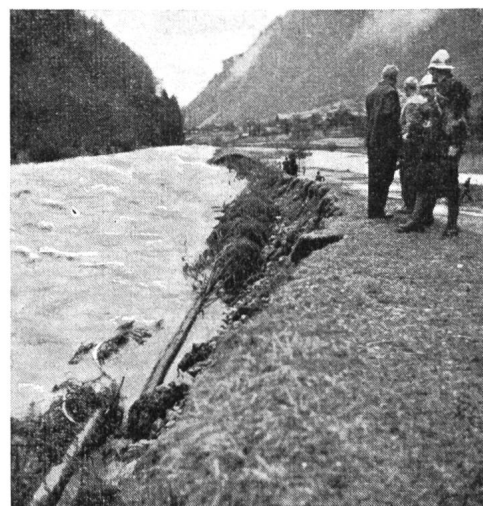
Der Balm Sperre vorgebaut sind nach abwärts vier Ueberfälle, und daran anschliessend erstreckt sich bis zur Einmündung der Starzlen rechts eine Kanals trecke von zirka 700 m. Im Jahre 1910 war das links und rechts liegende Gebiet von zirka 12 ha ein Ablagerungsflussgebiet der Muota. Heute wird es, im Schutze der Dämme, landwirtschaftlich bebaut. Das Kanalgerinne zwischen den Dämmen mit ROLLIERUNGEN weist eine Breite von 18 m auf und hat sich beim herrschenden Gefälle von zirka 15 % seit dem Jahre 1910 stark vertieft. Auf dieser Strecke, etwa 500 m unterhalb der bereits genannten Balm Sperre, ist am 17. November der rechtsseitige Damm

Abb. 4 Ueberfallgeschiebesammler und Vorschwellen. Anriss am rechten Ufer.

Abb. 5 «Balm» (km 0,500). Anriss rechtsufrig.

auf eine Länge von über 100 m unterkolkt und angerissen worden. Mit Hilfe der Ortsfeuerwehr und von Militär wurde der Damm mittelst Einhängen von «Grotzen» provisorisch gegen weitere Angriffe gesichert (Abb. 4 und 5). Auch die beiden Brückenwiderlager, etwas oberhalb, waren gefährdet, da sie schon seit einiger Zeit hätten unterfangen werden sollen. Auf dieser Strecke sind in der neuen Projektvorlage Bauarbeiten vorgesehen. Der rechtsseitige Binnenkanal, der neben den Durchsickerungen der Balmsperre einen Teil des unterirdischen Abflusses des Bödmerenwaldgebietes aufnimmt, führte am 17. und 18. November sehr viel Wasser und überflutete teilweise die anstossenden Wiesen (Abb. 6) bei der Balmsäge.

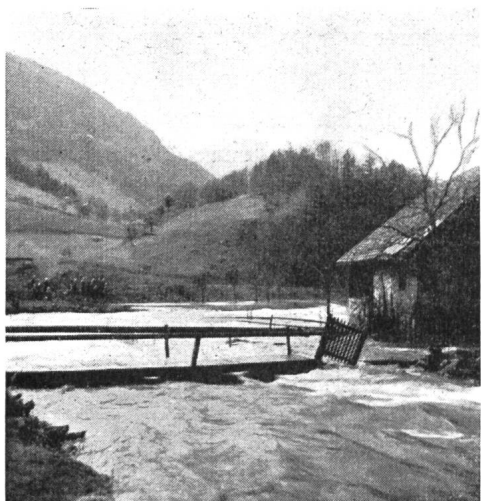
Abb. 6 «Balm» (km 0,500), alte Balmsäge. (Lauf neben der Muota.)

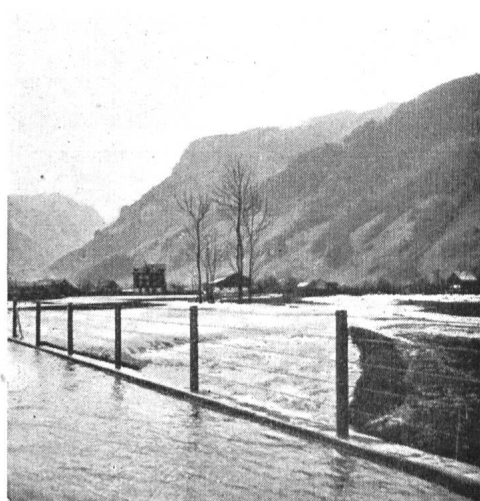
Abb. 8 An der Muotatalerstrasse (km 3,3). Bürgelbach.

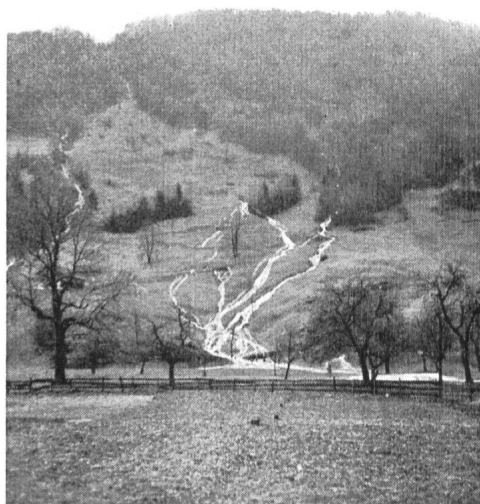
Abb. 9 Muotatal. Hang gegenüber dem Kloster.
