**Zeitschrift:** Wasser- und Energiewirtschaft = Cours d'eau et énergie  
**Herausgeber:** Schweizerischer Wasserwirtschaftsverband  
**Band:** 36 (1944)  
**Heft:** 4-5

**Artikel:** Wasserabfluss, Bodenbewegungen und Geschiebertransport in unsern Berglandschaften  
**Autor:** Stauber, Hans  
**DOI:** <https://doi.org/10.5169/seals-922046>

## Wasserabfluss, Bodenbewegungen und Geschiebetransport in unsern Berglandschaften \*

Von Dr. *Hans Stauber*, Geologe, Zürich 7

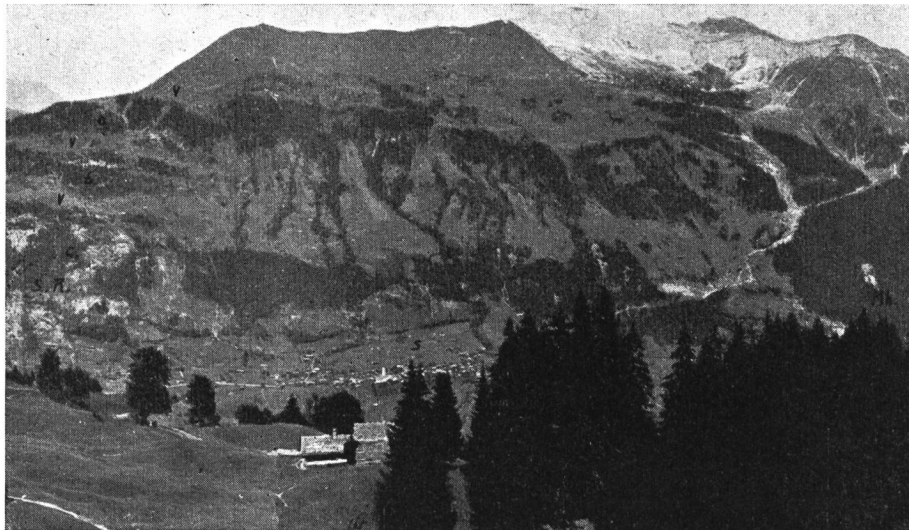
Abb. 1 Der gefährliche rutschreife Berghang von Saas (S) im Prätigau.  
Blick von Plan da Gorz, oberhalb Conters, 1942. (s. Seite 44)

In Abb. 1 blicken wir vom Conters-Berghange auf den gefährlichen rutschreifen Nord-Berghang von Saas. Links unten liegt Küblis, rechts folgen Saas und Klosters (Mh = Mühletobelsackung, S.R. = Saaser Rutschung 1931). Oben die beiden Rutschungsanrisse a und b an den Waldsteilhängen und mit Sumpfrassen (V) an diesem hohen Berghang-«Wasserzuge». Das heute teilweise vernarbte «Berghang-Geschwür» kann aber wiederum aufbrechen. Am Hangabschnitt über dem Dorfe Saas führen lange bewaldete Tobelrinnen bis über die Waldgrenze hinauf und leiten hier das oberste Quell- und Bergwasser sicher den ganzen Berghang hinab. Eine solche durchgehende Wasserabführung fehlt hingegen links im Rutschgebiete, weshalb dieser Hangabschnitt vernässt und rutsch-

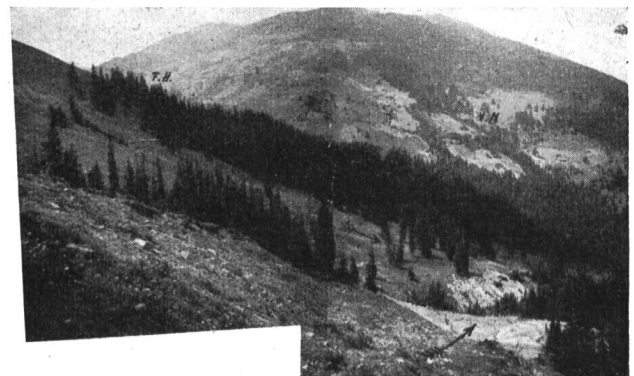
Abb. 5 Die Fideriser Heuberge von NE. (F.H. = Fideriser Heuberge, V.M. = Val Maladers)

Abb. 5 ist eine Ansicht der Fideriser Heuberge, von Nordost gesehen. Im Vordergrund ist das in die Schuttdecke eingeschnittene Tobel des Tarnutzer Alpaches. An beiden hohen Tobelhängen, z. B. ganz im Vordergrund und links oben, sind die grossen Anrisse, Rutschungen und Sackungen ins Tobel hinab sichtbar. Die unteren Gebiete zeigen ganz versumpfte Bergwälder und -weiden auf dem vernässen, mächtigen Schuttuntergrund.
