Wasserabfluss, Bodenbewegungen und Geschiebetransport in unsern Berglandschaften

Von Dr. Hans Stauber, Geologe, Zürich 7 (Fortsetzung)

II. Grundsätzliche Behandlung des Wasserabflusses, der Bodenbewegungen und des Geschiebetransportes

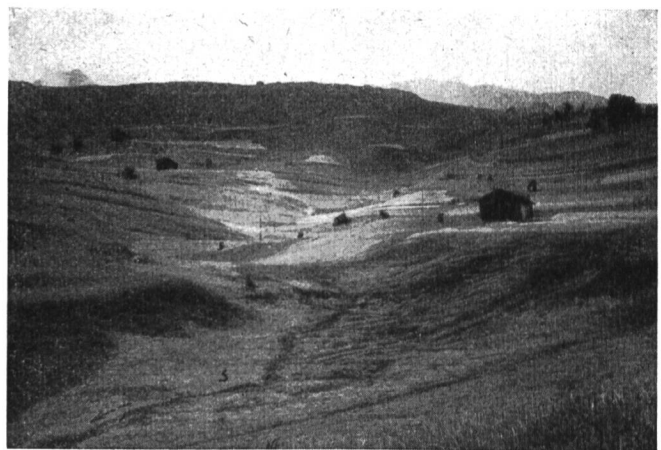
Abb. 12 Sumpfmulde oberhalb der Sackungen und Anrisse im Lugnetz, erwähnt in Abb. 11 (T)

Abb. 11 (S. 77) zeigt einen kleinen Ausschnitt der bösen «Landschaftsgeschwüre» am Lugnetz-Westberghange mit der absackenden, verfallenden Bergterrasse bei Peiden (rechts unten) und Cumbels. Der Blick geht von der ebenfalls absackenden Scholle von Pleif aus. Rechts ist der steile Abfall ins Tobel und ins Glenner-Haupttal. Links oben liegt das Dorf Morissen. Im Vordergrund ist das bruchkesselartige, etwa 200 m tiefe Erosionstobel mit abrutschenden Schuttschollen. Links bei T zieht eine breite Sumpfmulde und ein ins Gelände verlaufendes Bächlein hinab (siehe Abb. 12). Im Hintergrunde ist das ebenfalls grosse Sackungsgebiet bei Riein sichtbar. Abb. 12 ist eine nähere Aufnahme der erwähnten breiten Sumpfmulde T oberhalb der Sackungen und Anrisse mit Quellen (Q) und Versumpfungen (S). Aehnliche Hangsumpfverwässerungs- und Versickerungsflächen trifft man überall auf dem weiten Schuttberghang, so dass dieses Material vernässt und geschmiert wurde und in ein gefährliches Rutschtempo gekommen ist. Wo am Lugnetz-Berghange und anderswo schon sachgemässe Entwässerungen mit Quellfassungen, richtige Wasserableitungen gemacht wurden, da hat man schon bald eine Trocknung und Beruhigung der tieferen Hänge und Rutschungen feststellen können.

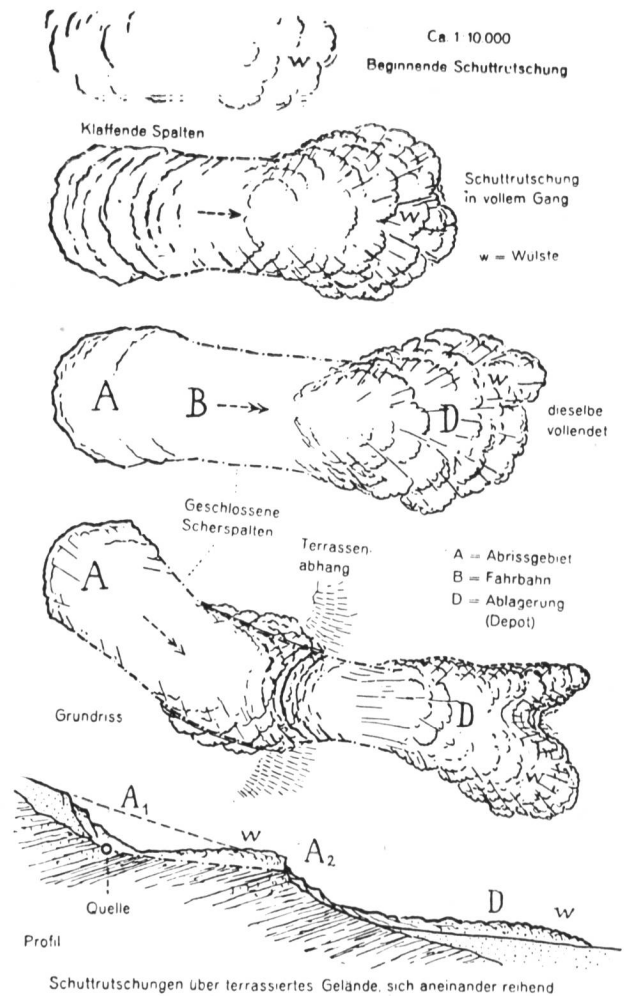
Schuttrutschungen über terrassiertes Gelände, sich aneinander reihend
Abb. 19 Verschiedene Phasen von Schuttrutschungen. (Nach: Alb. Heim, Bergsturz und Menschenleben, 1932)

lang dauernden Anlass als Bodenverletzung, Anschnitt, Gewitter, Regenguss, Sprengung usw. können die rutschreifen Schuttmassen in ganzer oder teilweiser Mächtigkeit anreissen und auf Gleitflächen schüssel- oder schollenartig als freie Hangrutschungen in eine flachere Lage abgleiten. Solche Bodenbewegungen und Rutschungen bestimmter Art bezeichnet Terzaghi sehr passend als «Ueberlastungs-Fließungen». O. Lehmann gibt in seiner Abhandlung «Ueber Rutschungen im Graslande», 1936 (in: Extrait des Mélanges de Géographie, Praha 1936), das in Abb. 18 wiedergegebene Profil von einer im freien Gelände abgegangenen Rutschung. Er erklärt die Bodenbewegungen im freien Gelände mit den meist konkav-konvexen Rutschungsformen als das morphologische Ergebnis von solchen «Ueberlastungs-Fließungen». Die Neigungsverhältnisse haben nach ihm somit keine unmittelbare und eindeutige Beziehung zu diesen Rutschungen. Alb. Heim zeigt in Abb. 19 (aus «Bergsturz und Menschenleben» 1932) die verschiedenen Phasen und das Bild von typischen freien Schuttrutschungen, welche hauptsächlich durch die Vernässungen einer verdeckten Quelle ausgelöst werden. (Schluss folgt)
