**Artikel:** Die Katastrophe am Durnagelbach  
**Autor:** Trümpy, F.  
**DOI:** <https://doi.org/10.5169/seals-920786>

## Die Katastrophe am Durnagelbach

Von Kantonsing. F. Trümpy, Glarus<sup>1</sup>

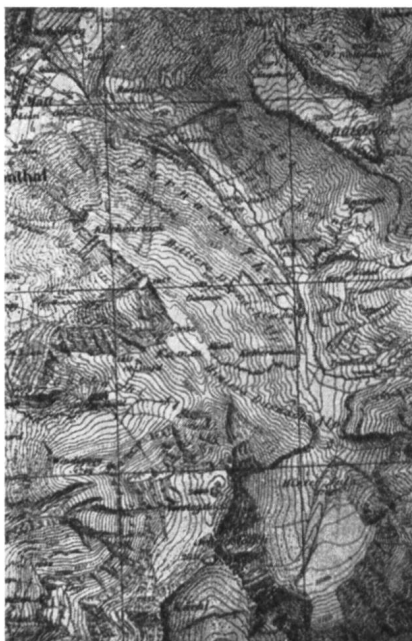
Abb. 1 Kartenausschnitt von Durnachtal und Hintersulzflirn.

Das Durnachtal, so heisst das vom Durnagelbach durchflossene Gebiet, ist ein rechtsseitiges Seitental der Linth mit einem Einzugsgebiet von 19,2 km<sup>2</sup> (Abb. 1). In seinem hintersten Teil verläuft es auf eine Länge von ca. 4 km parallel zum Haupttal, also in süd-nördlicher Richtung. Der Talboden reicht bis zu einer Höhe von fast 1800 m über Meer und wird eingeschlossen durch steile Felswände; auf der Westseite sind es Vorstegstock, 2680 m, und Scheidstockli, 2811 m, im Süden der Ruchi, 3106 m, und gegen Osten Hausstock, 3160 m, Mättlenstock, 2808 m, und Leiterberg, 2671 m. Am Fusse des durch diese Berge gebildeten Felskessels liegt der Hintersulzgleitscher eingebettet, dem an seinem untern Ende der Durnagelbach entspringt. In seinem Oberlauf längs der hintern und der mittlern Durnachalp ver-

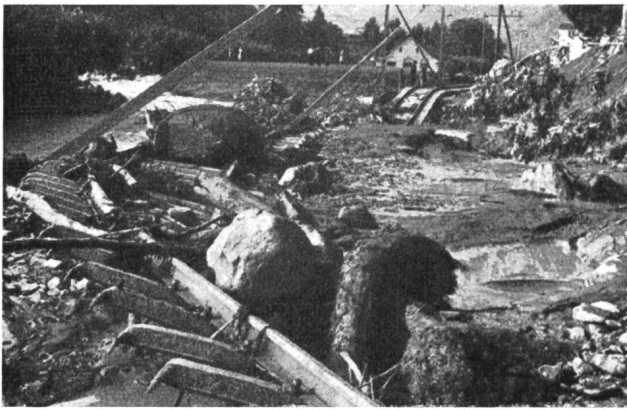
Abb. 4 Unterbrochene Bahnlinie gegenüber der Einmündung des Durnagelbaches (Aufnahme vom 25. August 1944).

Linth mit niedrigen Wuhungen Ueberschwemmungen. Viele schöne Wiesen lagen unter einer Schlammschicht, und viel angeschwemmtes Holz lag herum. Fast alle kleinen Brücken und Stege zwischen Schwanden und Rüti über die Linth waren über Nacht verschwunden. Auch die in der Linth erstellten Wehre zur Speisung der Fabrikkanäle für die Kraftanlagen der verschiedenen Etablissements haben der grossen Flutwelle nicht standgehalten und lagen demoliert im Bett der Linth. Die Bundesbahnen konnten nur noch bis Rüti fahren, da zwischen km 83,6 und 83,7 der Bahndamm bis an die Schwellenköpfe angefressen war (Abb. 3), und oben bei km 83,9, gegenüber der Einmündung des Durnagelbaches in die Linth, wurde das ganze Bahntracé mit Geschiebe überführt (Abb. 4); die Geleise waren durch grosse Felsblöcke demoliert worden und anschliessend

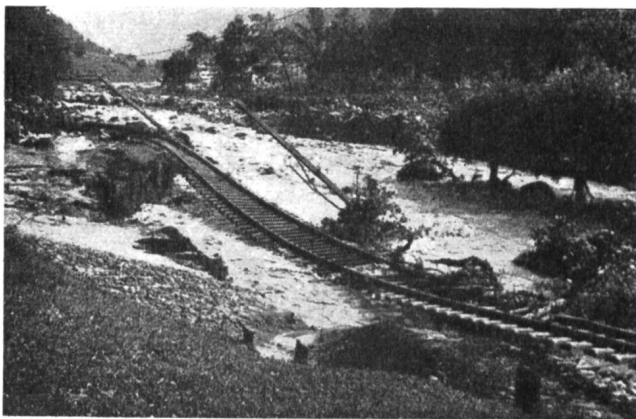
Abb. 5 Unterspültes Bahntracé gegenüber der Einmündung des Durnagelbaches (Aufnahme vom 25. August 1944).

wurde die Bahnanlage unterspült, so dass die Geleise in der Luft hingen (Abb. 5). Linthal war gänzlich vom Verkehr mit dem Tal abgeschnitten.

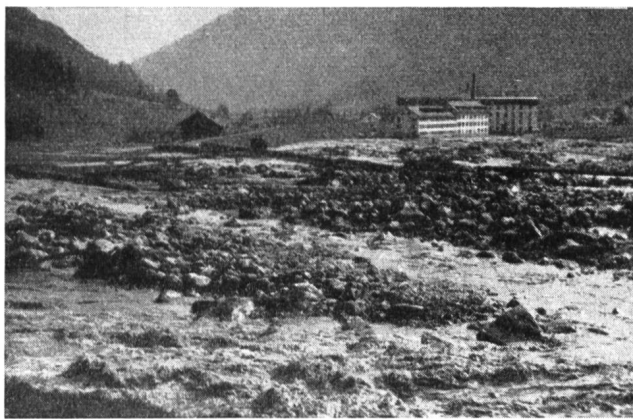
Abb. 7 Ueberblick über das mit Geröll angefüllte Linthbett und die verschütteten Gemüseäcker. Im Hintergrund das Etablissement der schwer mitgenommenen Firma Schuler in Rüti (Aufnahme vom 25. August 1944).

rende Strom des Durnagelbaches gegen die Fabrikgebäude und die danebenliegenden Kosthäuser der Firma ergoss und deren Erdgeschosse mit Schutt und Steinen angefüllt hatte. Die in den untersten Sälen der Fabrik untergebrachten Webstühle waren eingedeckt und unbrauchbar geworden. Die in Linthal auf der linken Linthseite gelegene Spinnerei und Weberei Kunz wurde mit ihrer Kraftzentrale am Brumbach durch den Stau der Linth unter Wasser gesetzt und die Generatoren mit Kiesmaterial eingedeckt. Der diensttuende Maschinist wurde vom Wasser überrascht, flüchtete sich in den Dachstock und musste dann durch ein Floss aus seiner ungemütlichen Lage befreit werden. Das hier eingedrungene Geschiebe kam vom Talabschluss im Tierfehd, wo drei weitere Murgänge niedergegangen waren, und zwar im Limmernbach, Wildwüestibach und Fuhrbach.

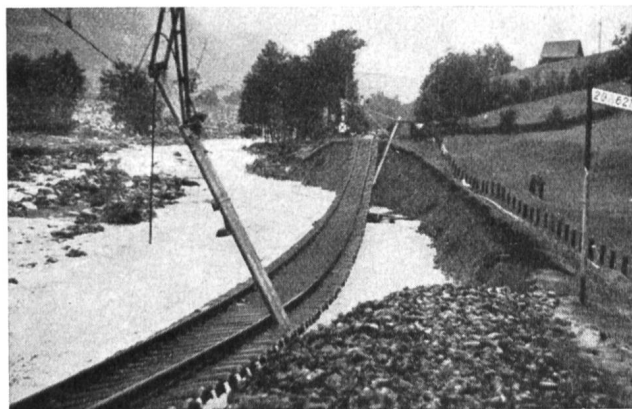
Abb. 10 Bahndamm SBB zwischen Rütli und Linthal nach dem Gewitter vom 2. September 1944 (gleiche Stelle wie Abb. 3).

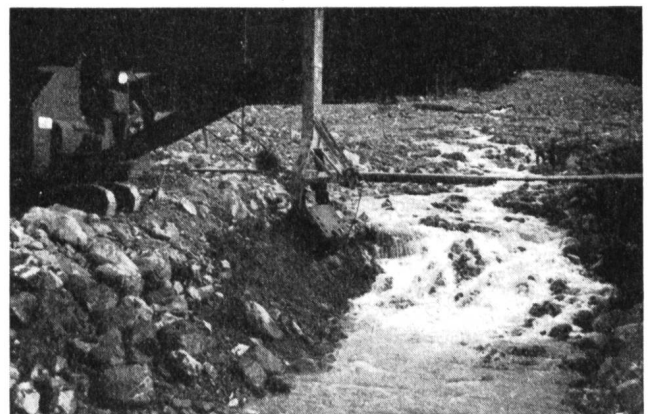
Abb. 12 Raupenlöfflbagger am Durnagelbach zur Ausgrabung eines 5 m tiefen Bettes als erste Sicherungsmassnahme.

Auf dem Ueberflutungsgebiet können vorerst keine definitiven Arbeiten, wie etwa Schalenbauten, vorgenommen werden, wir müssen uns mit den unverzüglich in Angriff genommenen Notmassnahmen begnügen, zu denen das provisorische Gerinne über den Schuttkegel, sowie einige an besonders gefährdeten Orten zu erstellende Holzkastensperren gehören. In der Alpgegend werden wir die Möglichkeit eines Geschiebesammlers prüfen, der für längere Zeit das Material zurückzuhalten hätte. Im Hauptbach längs dem Tobel sollte angestrebt werden, die Bachsohle wieder auf die alte Höhe vor der jetzigen Katastrophe zu heben. Diese Forderung stösst aber bei den
