Berghangentwässerungen

Exkursion in vernässte Gebiete von Giswil-Marlental-Entlebuch, 27.—29. Juni 1946, veranstaltet vom Schweiz. Wasserwirtschaftsverband und der Schweizerischen Vereinigung für Landesplanung

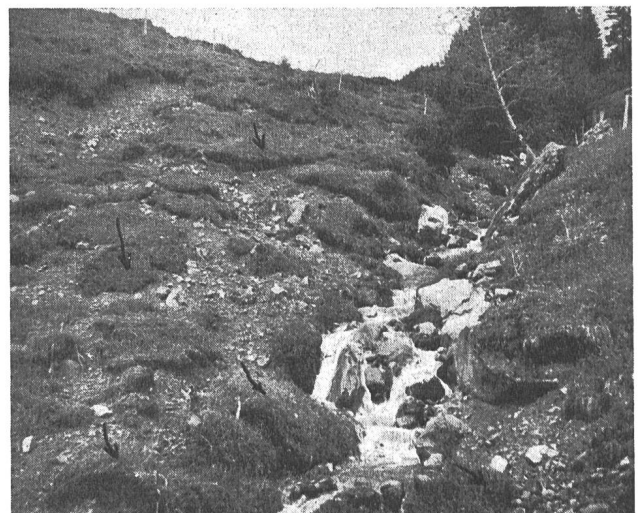
Abb. 1 Im oberen Schleimbachtobel bei Golpi. Photo Dr. Stauber.
