Ursachen und Bekämpfungsmöglichkeiten der zunehmenden Hochwassergefahr im Engadin

Von G. A. Töndury, dipl. Ing., Wettingen

Hochwasser 1954 im Oberengadin (Abb. 1 bis 5)

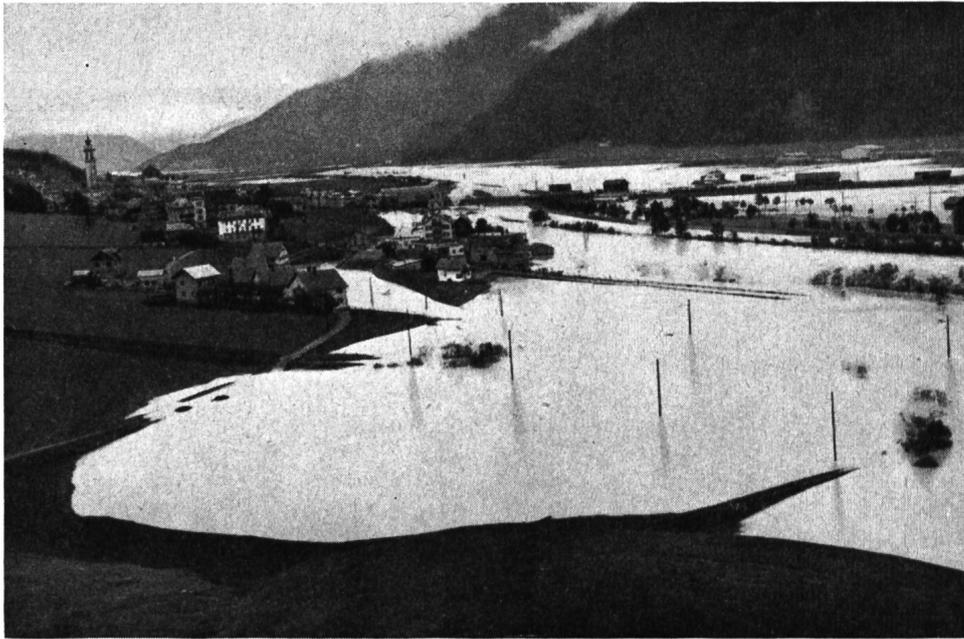
Abb. 1 Überschwemmung vom 21./22. August 1954; Partien des Dorfes Samedan, Straßen, Bahnlinien, Golf und Teile des Flugplatzes stehen unter Wasser (Photo G. Sommer, Samedan)

«Das Hochwasser vom 21./22. August 1954 war im Oberengadin seit 50 Jahren das größte und schadenreichste. Es hat überfallartig eingesetzt und brachte in wenigen Stunden Dammbüche am Flazbach und Inn. Allein auf dem Gebiet der Gemeinde Samedan waren zehn Wuhrstellen durchbrochen. Bei den vier Hochwassern der letzten 50 Jahre haben wir nie beobachten können, daß die Straßen- und Bahnbrücken am Inn bei Samedan überflutet wurden, während diese Überflutung kurz vor den Dammbüchen bedenklich zu erkennen war und große Überschwemmungen erwarten ließ. Vor den Ausbrüchen des Flusses hatte sich der voll laufende Inn bis zu einem Meter vertieft, was sich besonders bei den Samadener Brücken und beim alten Pegel konstatieren ließ. Hätten die Innwuhren überall die Höhe der in der Bauperiode 1951/53 erstellten Wuhre erhalten, so wäre eine erwünschte Flußbeträumung eingetreten, welche nach den Überschwemmungen nur mit Baggerung für teures Geld möglich wird und unbedingt vorgenommen werden muß, um neuen Hochwassern genügend Profilraum zu geben.

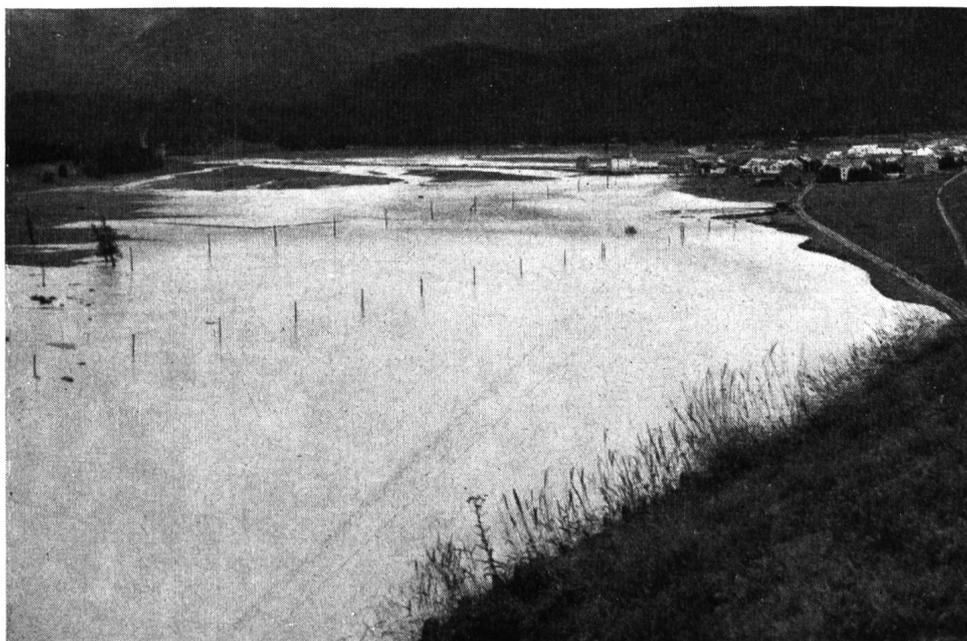
Abb. 2
Überschwemmtes Weideland zwischen der Kirche San Gian (links oben), Schlarigna und Samedan
(Photo G. Sommer, Samedan)

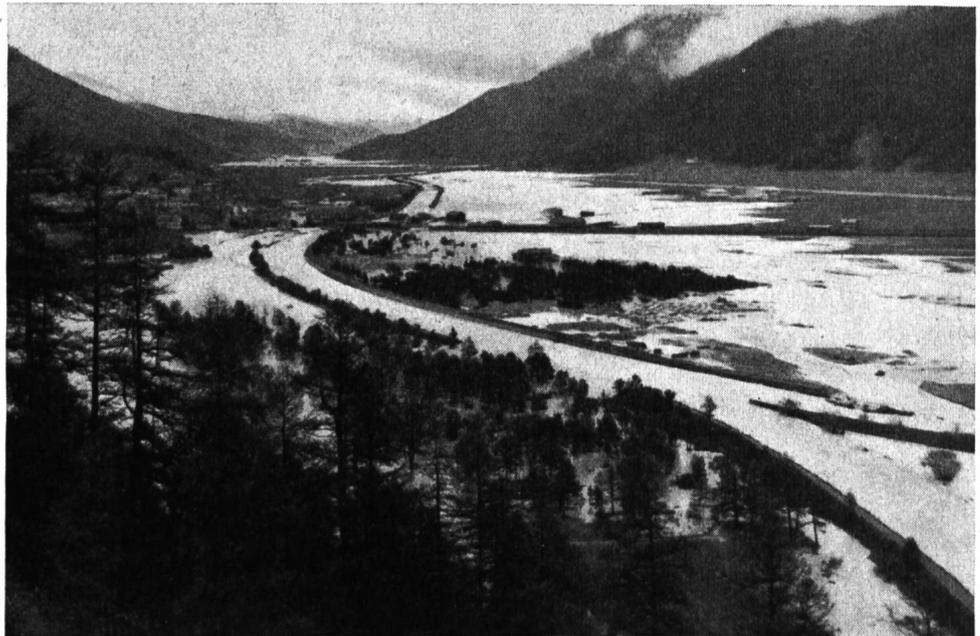
Abb. 3
Blick auf das überschwemmte Oberengadin vom Zusammenfluß von Inn und Flaz bis La Punt / Chamuesch, 22. August 1954
(Photo G. Sommer, Samedan)

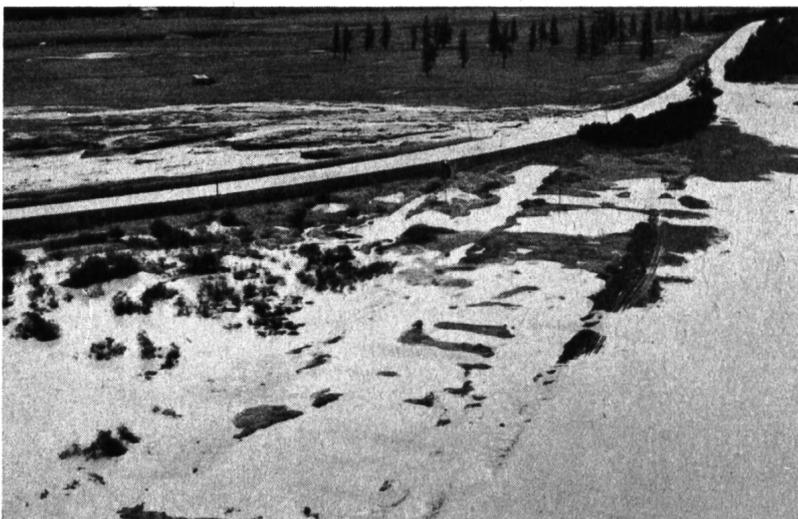
Abb. 4
Dammbrüche am Flazbach, rechts gegen das Weideland von Schlarigna, links Richtung Golfplatz und Flugplatz Samedan
(Photo G. Sommer, Samedan)

Es wird nicht zu umgehen sein, die gesamten Inn- und Flazwuhren auf einheitliche Höhe aufzuführen, um weitere Wuhrbrüche zu vermeiden und dadurch die Innsohle durchwegs tief zu halten. Stellenweise Erhöhungen der Innsohle auf der Strecke Flazmündung—Zuoz waren immer durch Wuhrbrüche veranlaßt, weil unterhalb dieser Ausbrüche die Schleppkraft für Geschiebe abnahm und Ablagerungen erfolgen mußten. Es trifft also nach unserer Beobachtung nicht zu, daß der Inn eine allgemeine Tendenz zur Flußbetherhöhung aufweist, wie auch schon von Fach-

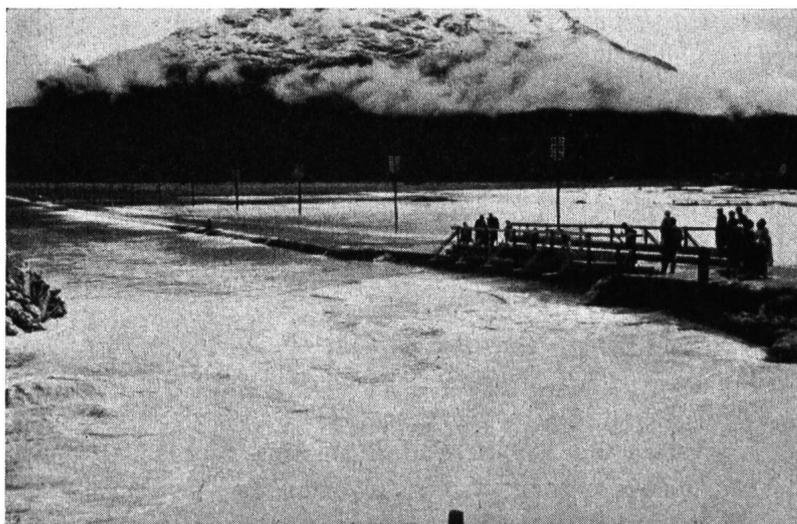
Abb. 5
Neue Überflutung von Golf, Kantonsstraße und Cham-
pagna bei Samedan am 15. September 1954
(Photo G. A. Töndury)

Auch in diesem Jahre folgte am 15. September nach etwa 14-stündigem Dauerregen ein zweites Hochwasser, das in St. Moritz-Bad und im Unterengadin wohl nur die Hälfte des vorhergehenden erreichte, jedoch eine nur provisorisch geschlossene Dammücke des Flazbaches durchbrach und wiederum den Golfplatz und die Champagna bei Samedan bis zum Flugplatz überflutete.

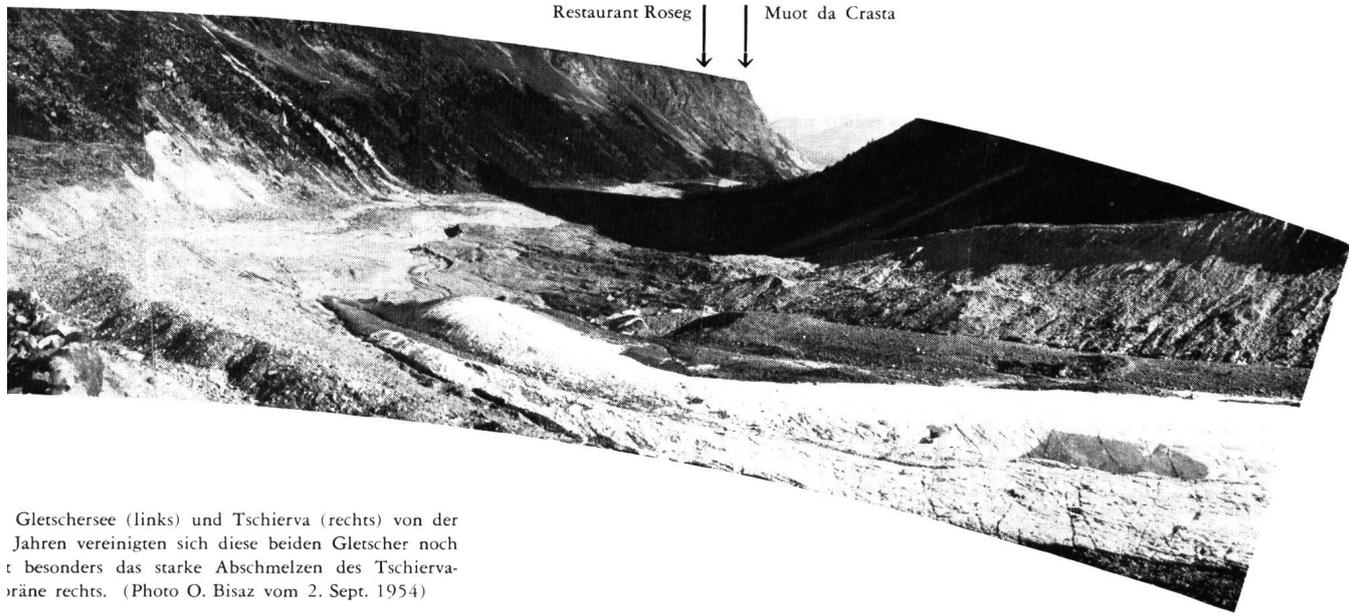
Gletschersee (links) und Tschierva (rechts) von der Jahren vereinigten sich diese beiden Gletscher noch t besonders das starke Abschmelzen des Tschierva- räne rechts. (Photo O. Bisaz vom 2. Sept. 1954)

Abb.9 Überblick auf das Gebiet Tschiervagletscher — linke Tschiervamoräne (TM) — Roseggletscher (RG). Die schraffierte Fläche bezeichnet den heutigen Stand des Gletschersees, identisch mit dem Stand vor dem Hochwasser; die strichpunktierte Linie zeigt den maximalen Aufstau des Gletschersees während des Hochwassers (85 cm); am linken Ende ist der Durchbruch (D) durch die linke Tschiervamoräne gut sichtbar. Aufnahme O. Bisaz vom 2. September 1954 von einem Punkt unterhalb des Fußweges zur Coazhütte, Richtung Osten

Der See vor der Gletscherzunge des Roseggletschers besteht vorläufig noch in der gleichen Größe wie im Herbst 1953. Auch in seiner Form hat er sich wenig verändert und ist nicht ausgelaufen. Die diesem See bis zur talabschließenden Tschiervamoräne vorgelagerte Kies- und Sandfläche ist zur Hauptsache noch vorhanden (siehe Abb. 7—11). Es hat sich aber der Durchbruch (D) des Baches durch die erwähnte Tschiervamoräne stark vertieft und verbreitert. Diese linke Seitenmoräne des Tschiervagletschers ist überhaupt die Ursache, welche zur Bildung des Beckens vor dem Roseggletscher führte. Durch die Vertiefung und Erweiterung des Durchflusses (D) hat sich nun der Bach auch nach rückwärts gegen den See hin tiefer eingefressen und auch hier sein Bett stark erweitert. Von hier aus

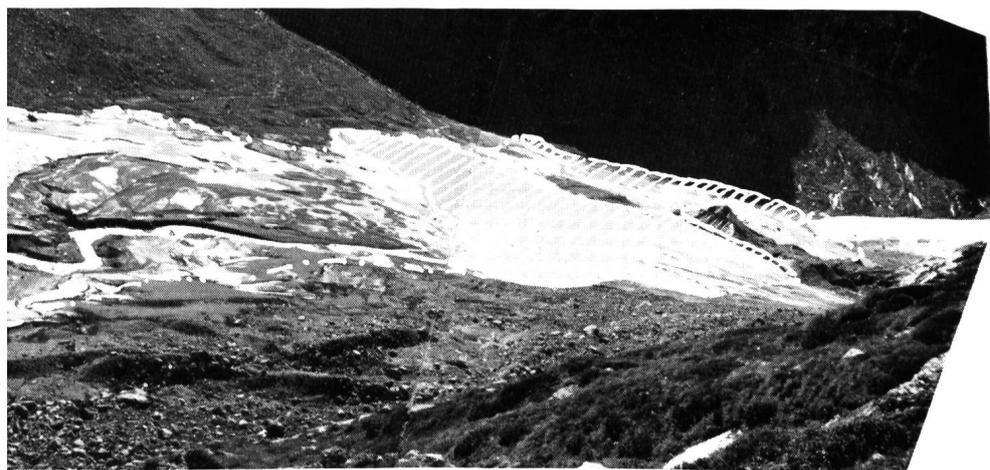
Abb. 10 Gletschersee vor der
Tschiervagletscher und linke T
wasser vom 21./22. August 195
tember 1954 von einem Punkt

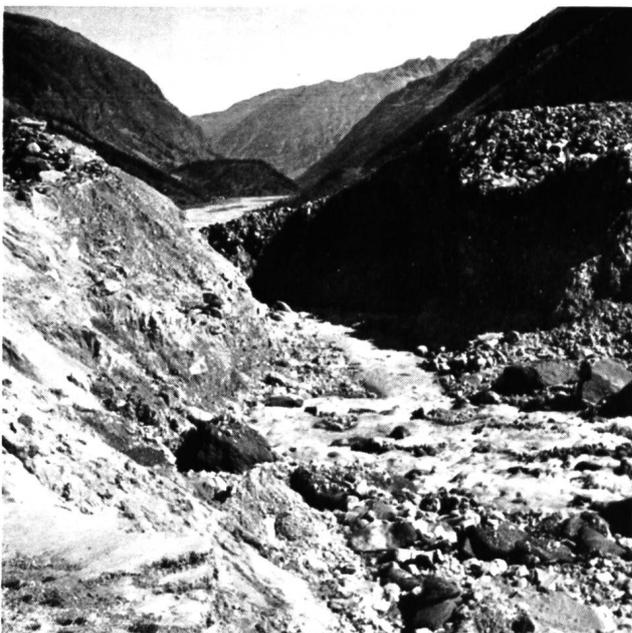
Abb. 12 Durchfluß des Rosegbaches durch die
linke Tschiervamoräne nach dem Hochwasser vom
21./22. August 1954. Im Hintergrund Muot da
Cresta als Bergsturz-Talriegel beim Restaurant
Roseg. (Photo O. Bisaz)

Beim Hochwasser hat sich hier folgender Vorgang abgespielt: da der Durchfluß durch die Tschivamoräne (D) vor dem Hochwasser nicht groß und evtl. durch Abrutschungen der Böschungen noch verengt war, andererseits aber durch die langandauernden Regenfälle und die Schneeschmelze aus dem großen Einzugsgebiet des Rosegbaches gewaltige Wassermengen zuflossen, wurde der See immer höher gestaut. Der Durchfluß (D) konnte nicht alles zufließende Wasser schlucken. Die Erhöhung des Wasserspiegels gegenüber dem heutigen Stand, welcher identisch ist mit dem Stand vom Herbst 1953, ist meßbar und erreichte im Maximum etwa 85 cm. Bei diesem Höchststand füllte der See das ganze Gebiet zwischen Tschivamoräne und Roseggletscher, d. h. einen großen Teil des Beckens, aus. Durch den Höherstau flossen nun bei D immer größere Wassermengen ab. Der Bach fraß sich hier nun mit Beschleunigung in die Moräne hinein, so daß es wahrscheinlich zu einem sehr schnellen Abfließen der höhergestauten Wassermengen kam.³

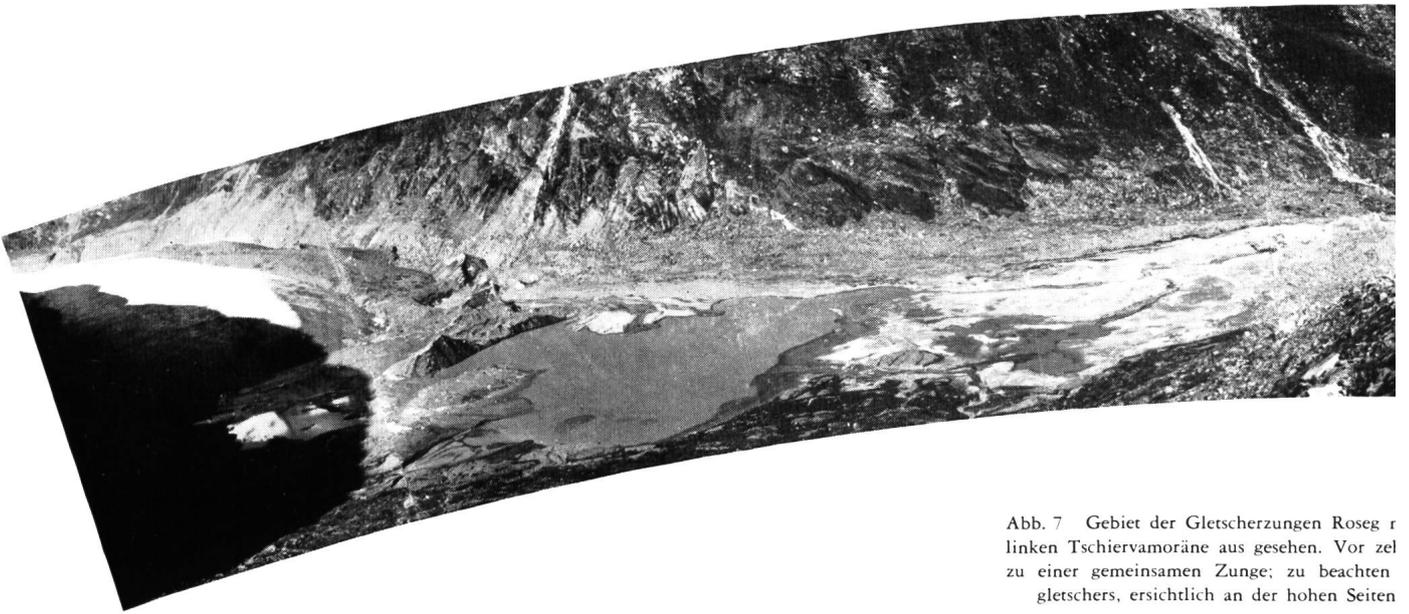
Abb. 7 Gebiet der Gletscherzungen Roseg r
linken Tschiervamoräne aus gesehen. Vor zel
zu einer gemeinsamen Zunge; zu beachten
gletschers, ersichtlich an der hohen Seiten

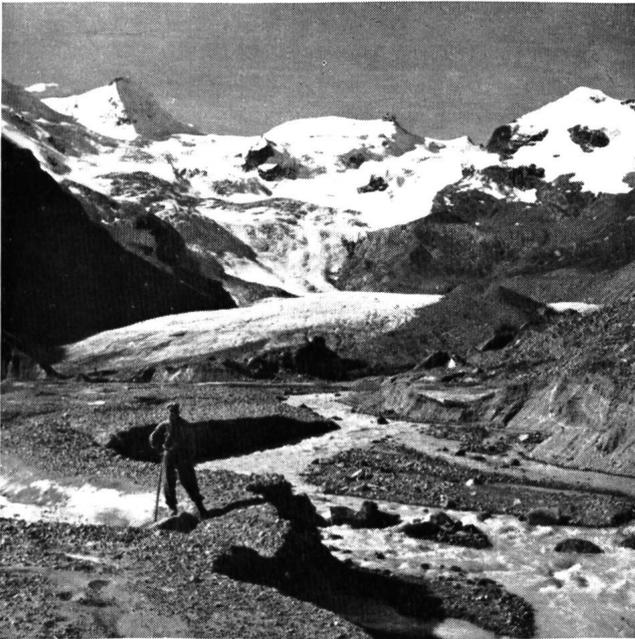
Abb. 8 Gletscherzunge Roseg mit Abflußrinne
aus dem Gletschersee; Blick auf Piz Glüschaint,
La Muongia und Piz Chapütschin
(Photo O. Bisaz vom 2. September 1954)

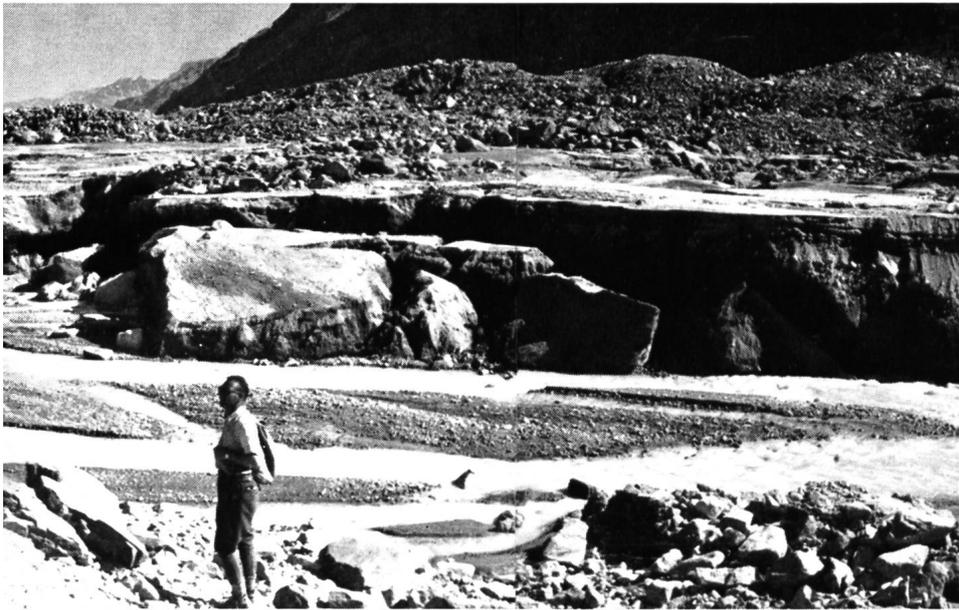
Abb. 11 Durchbruch des Rosegletscherbaches durch die linke
Seitenmoräne des Tschervagletschers außerhalb der dem Gletscher-
see vorgelagerten Kies/Sandfläche; freigelegte Blöcke von altem
Gletschereis. Aufnahme O. Bisaz vom 1. September 1954

Die Kies- und Sandebene besteht fast nur aus Feinmaterial und auch die Tschivamoräne enthält einen großen Anteil Feinmaterial, schätzungsweise 40—50%. Dieses Feinmaterial wurde durch das Wasser sicher bis in die Oberengadiner Talebene und darüber hinaus verfrachtet und gab ihm eine verstärkte erodive Kraft. Die gröberen Gerölle wurden nur etwa bis in die Gegend der Alp Misaun geführt.

Durch die intensiven Regenfälle wurden die Moränenmassen stark durchnäßt, so daß es stellenweise zu Abrutschungen auf dem darunterliegenden alten Gletschereis kam. Man kann heute feststellen, daß bedeutende Teile der Tschivamoräne von sehr großen Eismengen unterlagert sind, mehr als früher angenommen. Dieses Eis tritt beim Durchfluß D zutage. Es läßt sich ferner auch feststellen, daß die Kiessandfläche von einer flachen Eisschicht unterlagert ist. Dies läßt sich dadurch erklären, daß eine frühere, zugefrorene Seefläche vor dem Auftauen durch Material überführt wurde.

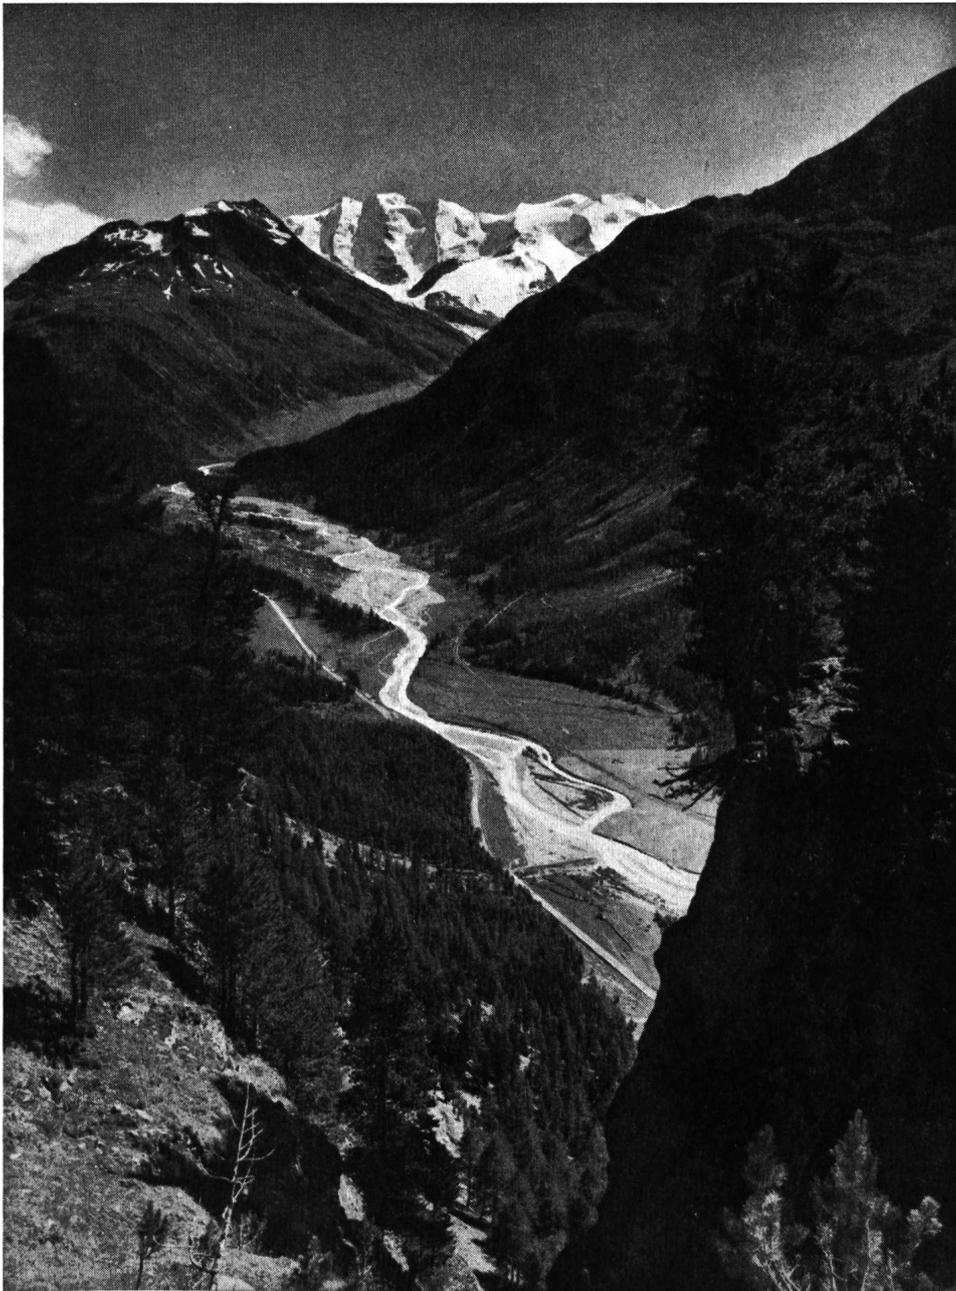
Abb. 13

Talpartie zwischen Morteratsch und Pontresina, wo das Geschiebe des Morteratschglätschers natürlich abgelagert wird. Blick auf Piz Palü—Bellavista (Photo A. Steiner, St. Moritz)

Hier kann gesagt werden, daß die Materialverfrachtung kleiner war als beim Rosegbach. Beim Morteratschgletscher können bei Hochwasser zwei Bachausmündungen aus der Gletscherzunge unterschieden werden. Diese stehen miteinander unter dem Gletscher in Verbindung. Der ständig fließende Bach mündet bei der Spitze des Zungenendes aus und ist meistens ungefährlich, weil Lauf und Böschungen ziemlich flach sind. Hier hat wohl nur die große Wassermenge etwas Material mitgenommen. Etwa 500 m innerhalb der erwähnten Ausmündung unterhalb der linken Gletschermoräne und der linken Seitenmoräne fließt bei Hochwasser ein zweiter Bach aus der Gletscherzunge heraus. Von hier stammte sehr wahrscheinlich das Eis, welches beim Hochwasser in Samedan im Inn gesehen wurde. Vorgenannter Bach bildet eine Art «Überlauf» des zuerst erwähnten. Das Wasser aus diesem «Überlauf» fließt links von der Gletscherzunge über das Geröllfeld hinunter und vereinigt sich mit dem zuerst erwähnten etwas unterhalb der Spitze des Zungenendes. Dieser «Überlauf» ist bedeutend gefährlicher, weil bei seiner Ausmündung aus dem Gletscher gerade die linke Gletschermoräne endet und hier viel Material abgelagert. Zudem rutscht von der linken Seitenmoräne viel Material in die Gegend dieser Ausmündung und auch der Bach, welcher zwischen Gletscher und linker Seitenmoräne fließt, mündet hier aus. Bei großen Regenfällen und Hochwasser wird nun das abgelagerte Material einschließlich der vergrößerten Materialzufuhr vom «Überlauf» nach unten und dann vom vereinigten Morteratschbach das Tal hinaus transportiert. Es ist auch für die nächste Zukunft damit zu rechnen, daß die Gegend der Ausmündung des «Überlaufes» immer wieder Geröll und Schutt liefern wird. Der vereinigte Gletscherbach hat beim letzten Hochwasser von der rechten Bachböschung bedeutende Mengen weggespült. Das grobe Gerölle wurde in der Ebene außerhalb der Station Morteratsch abgelagert.

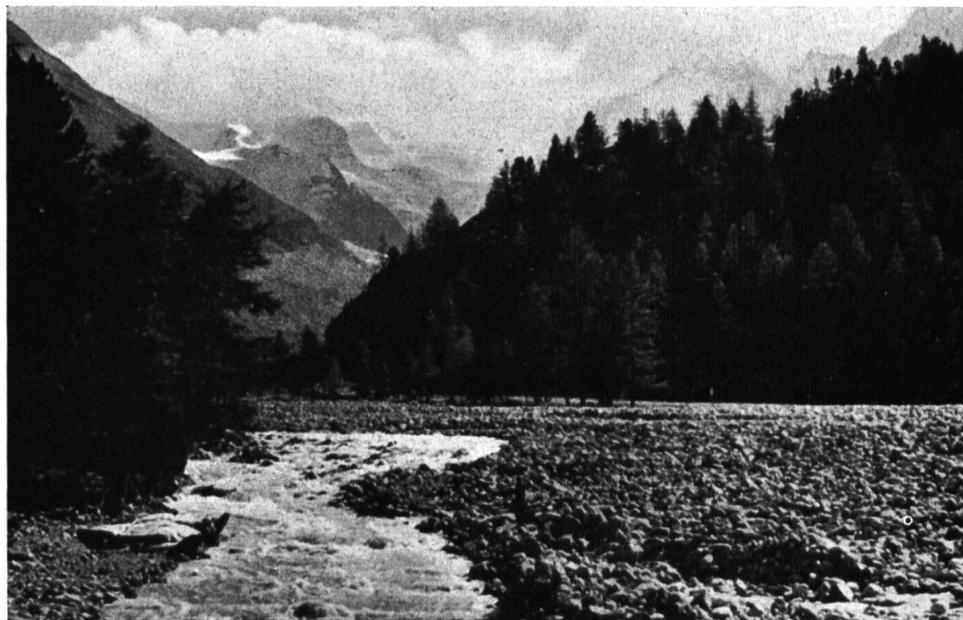
Abb. 14
Blick von der Station Morteratsch gegen Berninagruppe und bewaldeten Felskopf «Chünetta». Im Vordergrund die von Geschiebe durch die Hochwasser der letzten Jahre immer mehr bedeckte Weidefläche.
(Photo G. A. Töndury)

Seismische Sondierungen, die im Auftrage des kantonalen Bauamtes ausgeführt wurden, haben ergeben, daß im kieserfüllten Taleinschnitt beim Felskopf «Chünetta» südlich der Bahnstation Morteratsch der anstehende gesunde Fels bereits in etwa 20 m Tiefe anzutreffen ist, so daß dort mit Vorteil eine Talsperre errichtet werden könnte, die wohl in Kombination mit einer beschränkten Wasserkraftnutzung denkbar ist, durch dauernde Bereitstellung eines genügend großen Stauraumes aber in erster Linie dem Hochwasserschutz zu dienen hätte. Auch

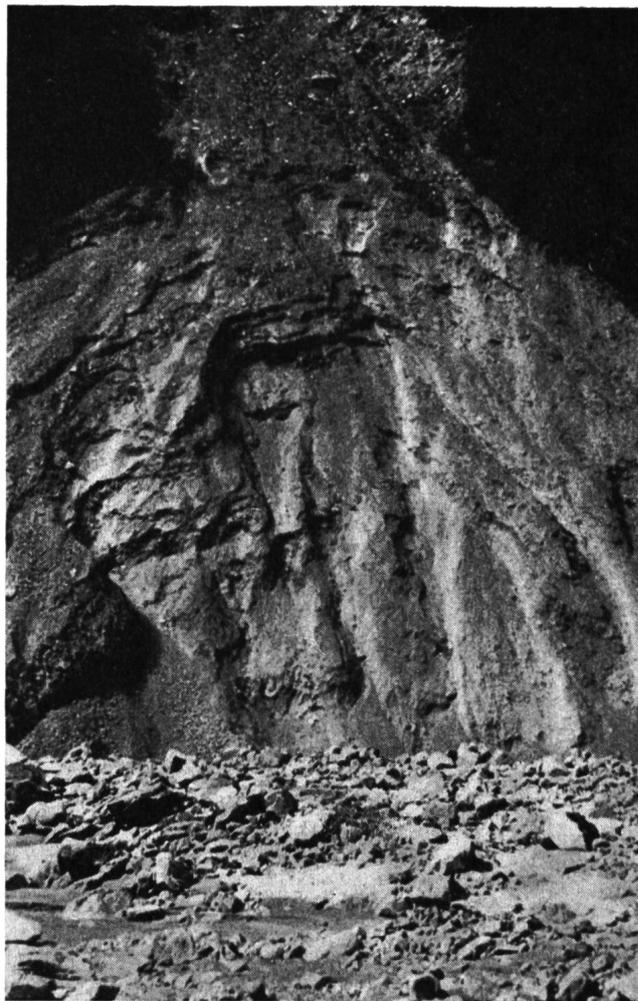
Abb. 18 Bedrohliche Anrisse und Rutschflächen in der großen Schutthalde am Muot da Crasta, aufgenommen am 12. September 1954. Im Bild ersichtliche Gesamthöhe über dem Bachbett etwa 100 m (Photo G. A. Töndury)

Im bewaldeten Teil der Talsohle, d. h. von der Alp Misaun bis Pontresina müssen umfangreiche Sicherungsbauten erstellt werden, um die jetzt mögliche Erosion der seitlichen Hänge und dadurch auslösbare Rutschungen zu unterbinden, und es sollten auch Vorkehrungen getroffen werden, um die schlimmsten Wunden bald zu heilen.

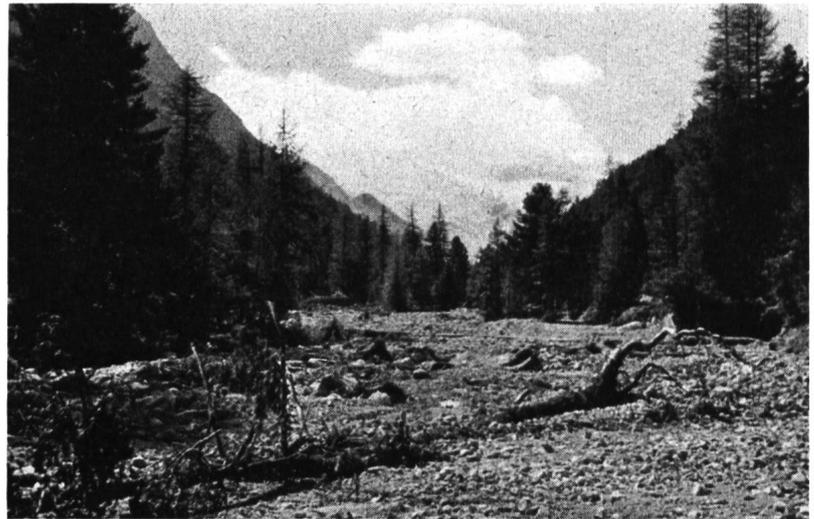
Abb. 19 Hochwasser-Verheerungen im mittleren Rosegtal, Blick taleinwärts
(Photo G. A. Töndury)

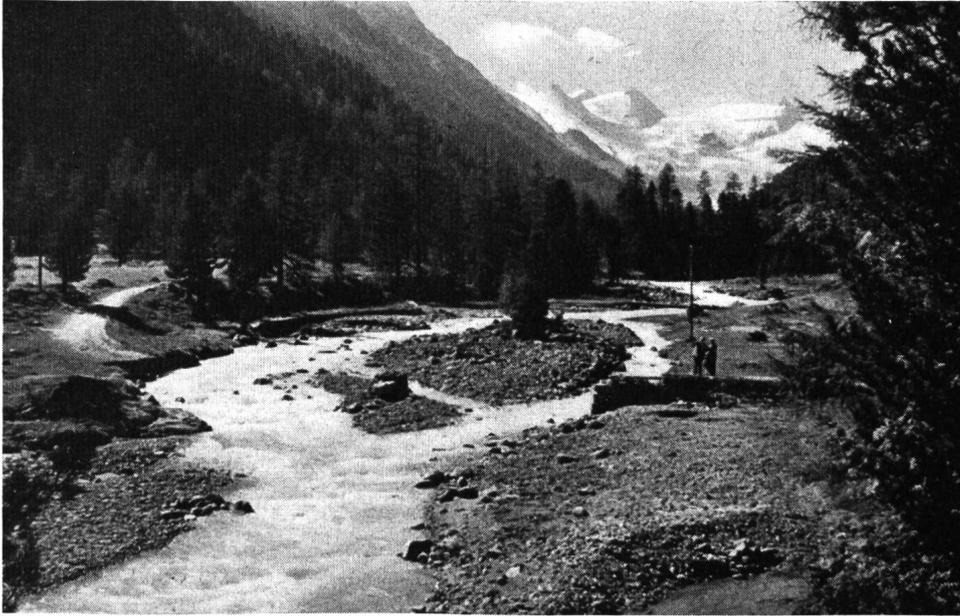
Abb. 21 Blick auf Sellagruppe und Val Roseg bei der Alp Prüma, wo Straße und Brücke vom hochgehenden Bach weggespült wurden (Photo G. A. Töndury)
