Artikel: Ursachen und Bekämpfungsmöglichkeiten der zunehmenden Hochwassergefahr im Engadin
Autor: Töndury, G.A
DOI: <https://doi.org/10.5169/seals-921436>

Ursachen und Bekämpfungsmöglichkeiten der zunehmenden Hochwassergefahr im Engadin

Von G. A. Töndury, dipl. Ing., Wettingen

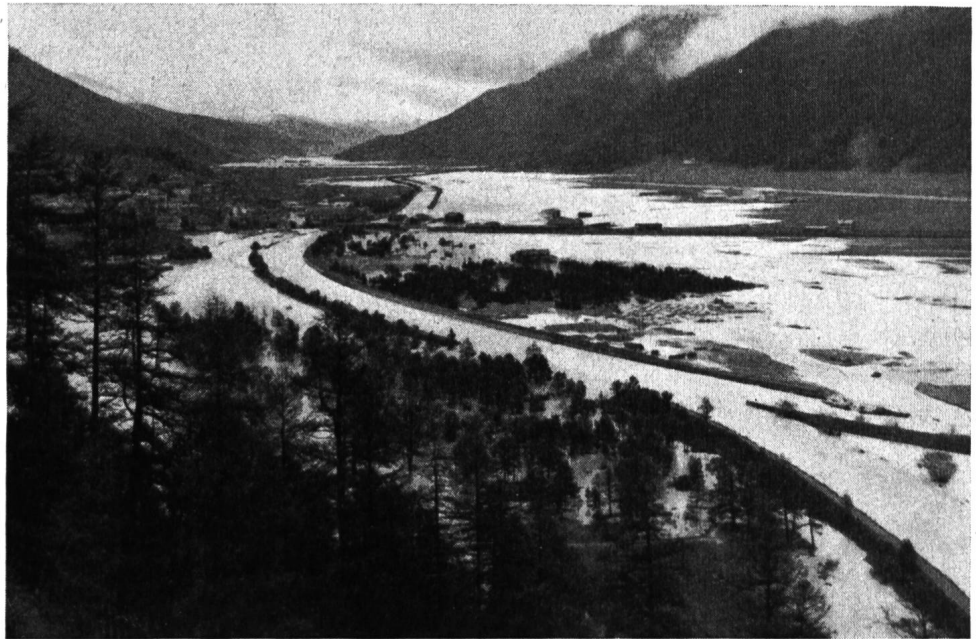
Abb. 3
Blick auf das überschwemmte Oberengadin vom Zusammenfluß von Inn und Flaz bis La Punt / Chamuesch, 22. August 1954
(Photo G. Sommer, Samedan)

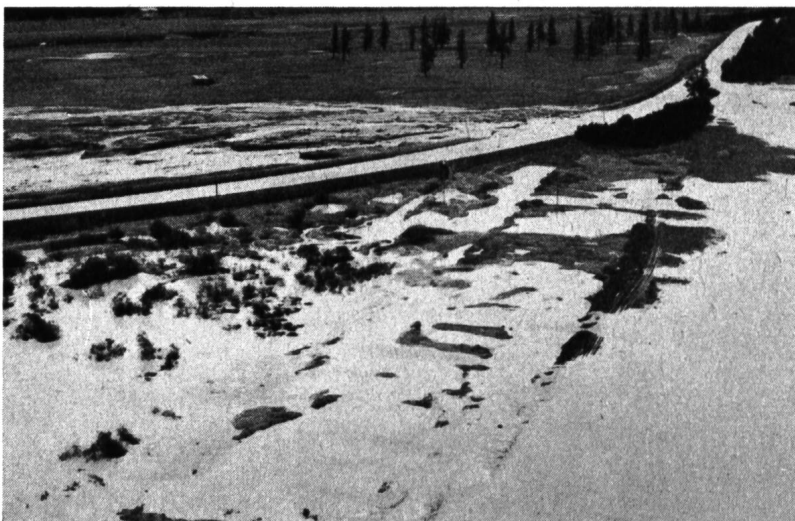
Abb. 4
Dammbrüche am Flazbach, rechts gegen das Weideland von Schlarigna, links Richtung Golfplatz und Flugplatz Samedan
(Photo G. Sommer, Samedan)

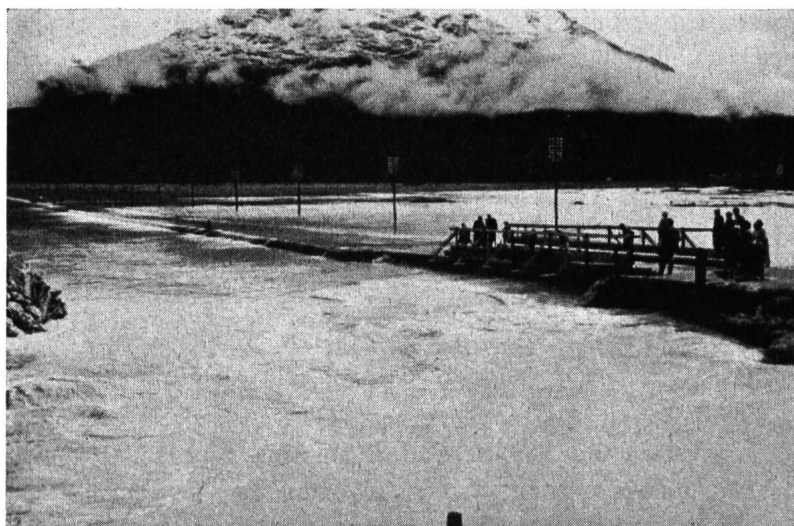
Abb. 5
Neue Überflutung von Golf, Kantonsstraße und Cham-
pagna bei Samedan am 15. September 1954
(Photo G. A. Töndury)

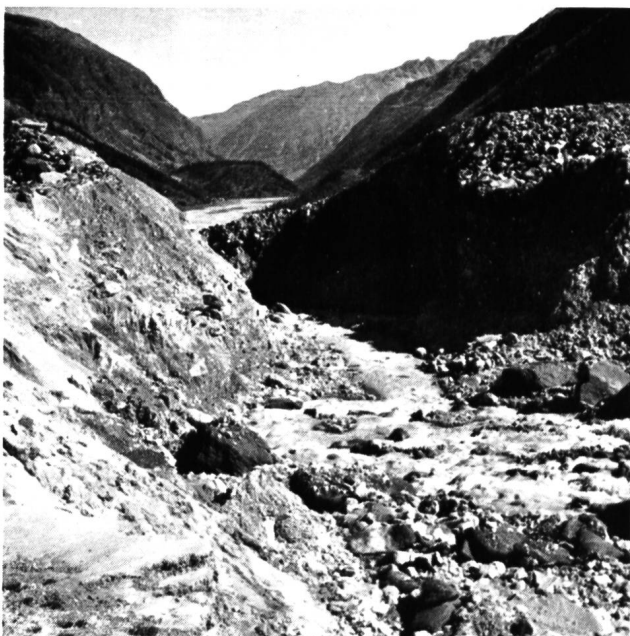
Abb. 12 Durchfluß des Rosegbaches durch die
linke Tschiervamoräne nach dem Hochwasser vom
21./22. August 1954. Im Hintergrund Muot da
Cresta als Bergsturz-Talriegel beim Restaurant
Roseg. (Photo O. Bisaz)

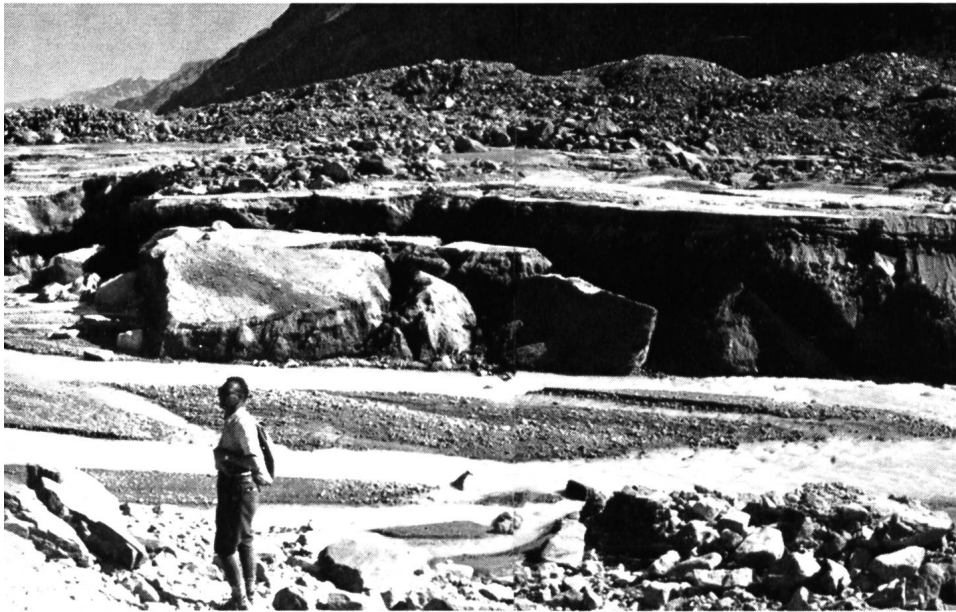
Abb. 11 Durchbruch des Rosegletscherbaches durch die linke
Seitenmoräne des Tschervagletschers außerhalb der dem Gletscher-
see vorgelagerten Kies/Sandfläche; freigelegte Blöcke von altem
Gletschereis. Aufnahme O. Bisaz vom 1. September 1954

Die Kies- und Sandebene besteht fast nur aus Feinmaterial und auch die Tschivamoräne enthält einen großen Anteil Feinmaterial, schätzungsweise 40—50%. Dieses Feinmaterial wurde durch das Wasser sicher bis in die Oberengadiner Talebene und darüber hinaus verfrachtet und gab ihm eine verstärkte erodive Kraft. Die gröberen Gerölle wurden nur etwa bis in die Gegend der Alp Misaun geführt.

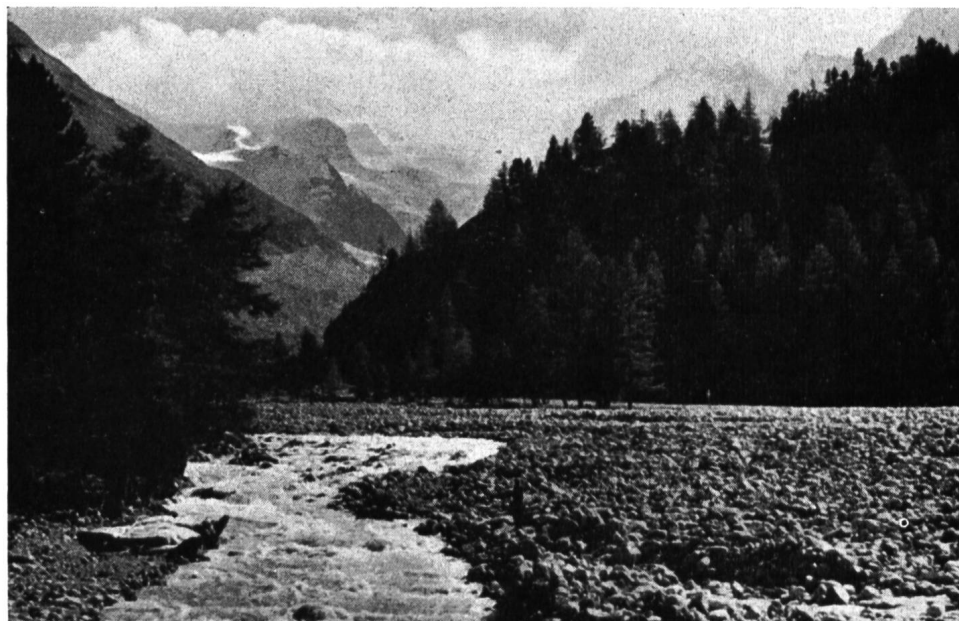
Abb. 14
Blick von der Station Morteratsch gegen Berninagruppe und bewaldeten Felskopf «Chünetta». Im Vordergrund die von Geschiebe durch die Hochwasser der letzten Jahre immer mehr bedeckte Weidefläche.
(Photo G. A. Töndury)

Eine Abhilfe durch kombinierte Brechung der Hochwasserspitzen und Rückhalt des Geschiebes könnte wohl am zweckmäßigsten durch die Schaffung eines *Retentionsbeckens bei Morteratsch* zur Ausgleichung der Hochwasserspitzen und durch *Geschieberückhaltsperrn im hintersten Rosegtal* geschehen.

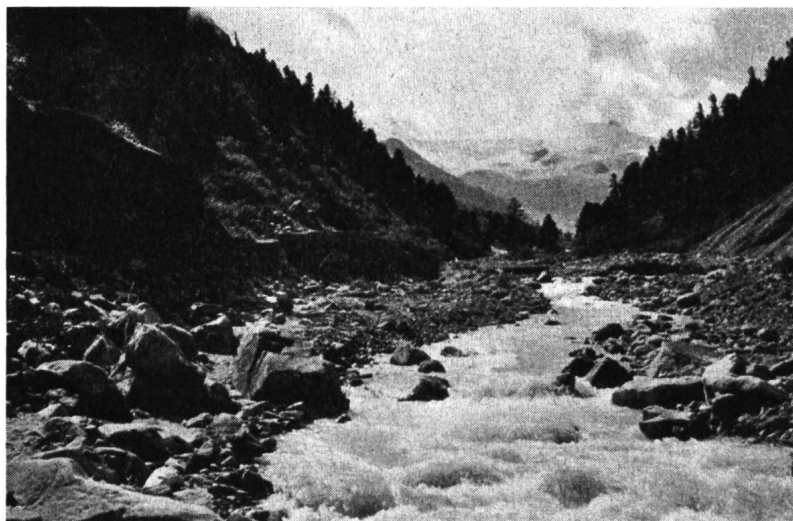
Abb. 17 Talenge beim Muot da Crasta im Val Roseg nach dem Hochwasser vom August 1954. Links führte der Fahrweg vorbei, rechts ist der untere Teil der frisch angerissenen großen Schutthalde sichtbar (Photo G. A. Töndury)

4. Umfangreiche Verbauungen im Rosegtal zur Sicherung der seitlichen Hänge und der Soble von Muot da Crasta bis Pontresina.
5. Wiederinstandstellung und Ergänzung der Wuhrbauten an Flaz und Inn (z. T. in Ausführung begriffen).

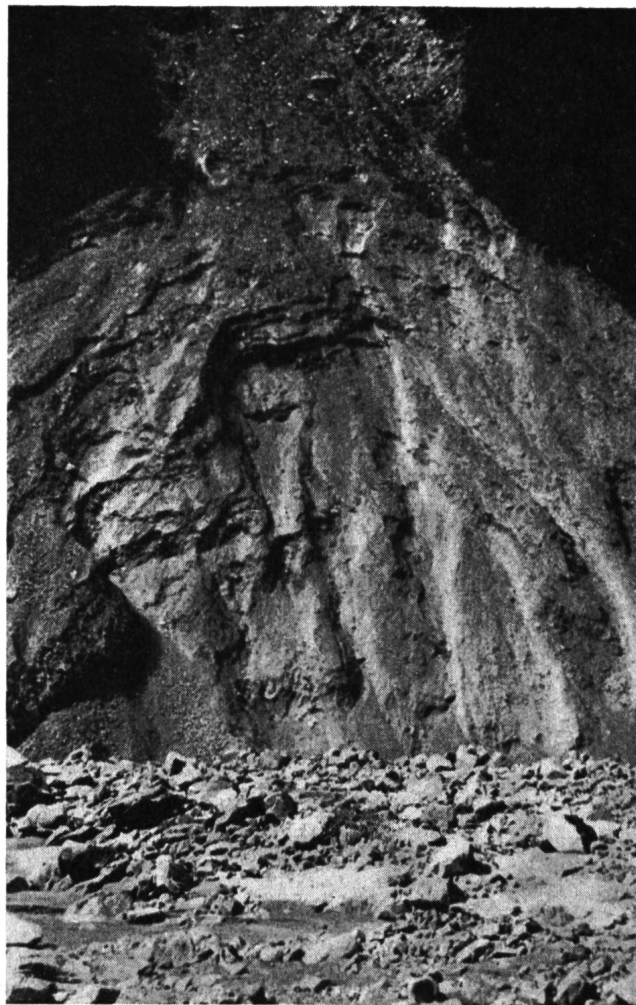
Abb. 18 Bedrohliche Anrisse und Rutschflächen in der großen Schutthalde am Muot da Crasta, aufgenommen am 12. September 1954. Im Bild ersichtliche Gesamthöhe über dem Bachbett etwa 100 m (Photo G. A. Töndury)

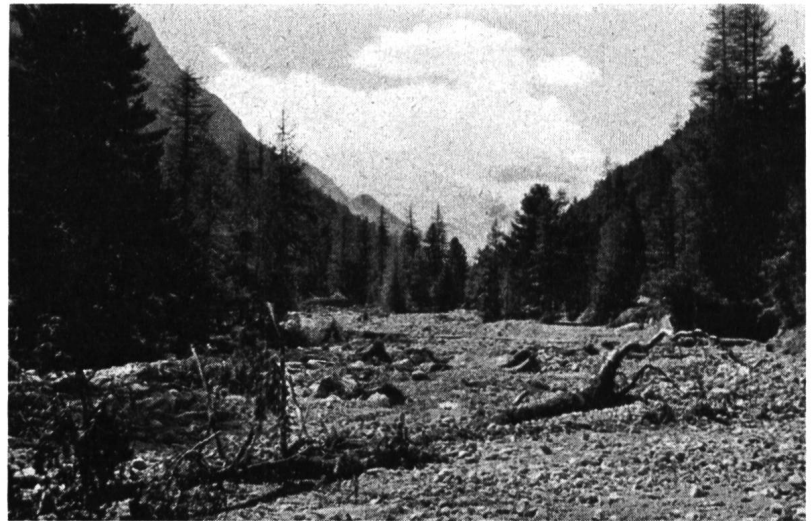
Abb. 19 Hochwasser-Verheerungen im mittleren Rosegtal, Blick taleinwärts
(Photo G. A. Töndury)

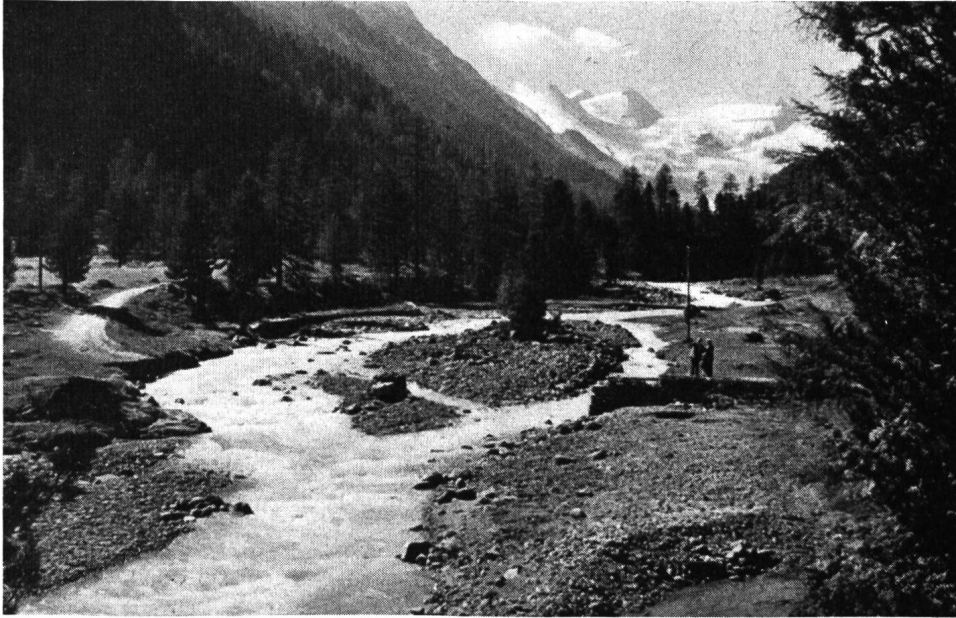
Abb. 21 Blick auf Sellagruppe und Val Roseg bei der Alp Prüma, wo Straße und Brücke vom hochgehenden Bach weggespült wurden (Photo G. A. Töndury)
