**Zeitschrift:** Wasser- und Energiewirtschaft = Cours d'eau et énergie  
**Herausgeber:** Schweizerischer Wasserwirtschaftsverband  
**Band:** 57 (1965)  
**Heft:** 4

## DIE WIRKUNGSGRADVERSUCHE AN DER ROHRTURBINE «RÜCHLIG»

Prof. Hans Gerber, ETH

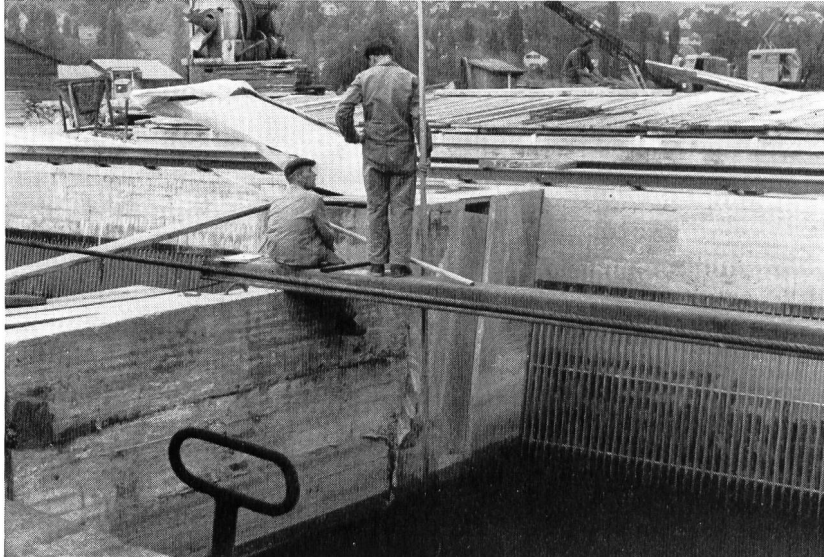
Fig. 7 Abstich linksufrig des Oberwasserspiegels vor dem Einlauf-rechen, nach der Q-Messdüse.

gestochen, entsprechend Bild 7. In gleicher Weise wurde der Unterwasserspiegel an zwei Stellen unmittelbar über dem Saugrohr-Austritt abgestochen.

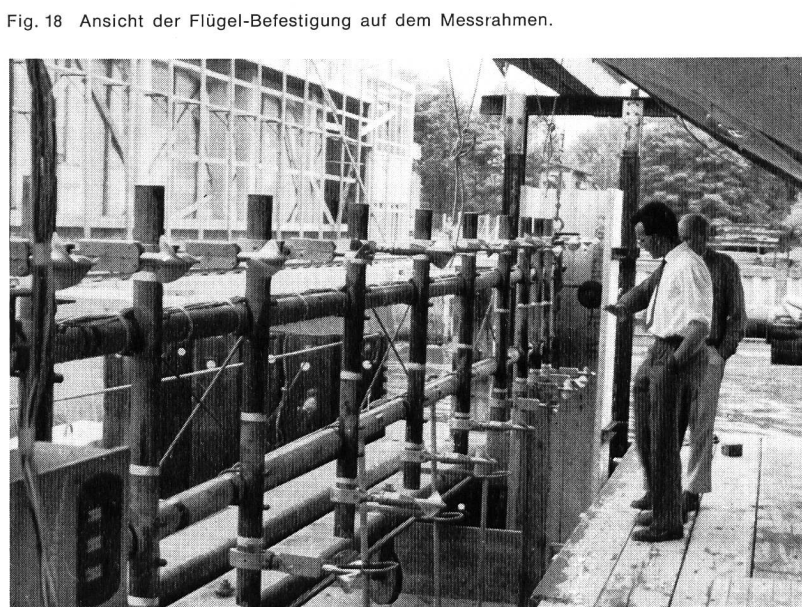
Für einen Messquerschnitt von 45 m<sup>2</sup> verlangen die SEV-Regeln (24 bis 36)  $\cdot \sqrt[3]{A} = 85$  bis 128 Messpunkte. Gewählt wurden  $2 \times 11$  Flügel auf einem horizontalen Flügelrahmen, dessen Konstruktion aus Bild 15 hervorgeht. Für sechs Positionen des Rahmens erhielt man 11 Horizontalen, wobei bei den Positionen 3 und 4 sich eine Ueberdeckung der zwei Flügelketten ergab. Für die Auswertung standen folglich  $11 \times 11 = 121$  Messpunkte zur Verfügung. Bild 16 zeigt den ganzen Flügelmessrahmen, der von einer Winde mit Motorantrieb betätigt werden konnte, vor dem Einfahren. Die Anordnung der Flügel geht aus der Vermessungsskizze Bild 17 hervor. Die 22 Messflügel sassen auf vertikalen, ovalen Profilstangen  $75 \times 35$  mm, so dass die nur schwach geneigte Strömung keinen wesentlichen Einfluss auf die Anzeige der Flügel haben dürfte. Bild 18 zeigt die Flügel mit den verti-

Fig. 18 Ansicht der Flügel-Befestigung auf dem Messrahmen.

kalen Profilrohren und den horizontalen runden Trägerrohren. Nach Bild 9 wurden folgende Flügeltypen verwendet:
