# DIE ERGIEBIGEN NIEDERSCHLÄGE UND DAS HOCHWASSER VOM SEPTEMBER 1968 AUF DER ALPENNORDSEITE DER SCHWEIZ

## LES PRECIPITATIONS ABONDANTES ET LA CRUE DE SEPTEMBRE 1968 SUR LE VERSANT NORD DES ALPES

Dr. H. W. Courvoisier, Schweizerische Meteorologische Zentralanstalt, Zürich (Teil 1)

R. Guenin, phys. dipl. E. P. F., Office fédéral de l'économie hydraulique, Berne (partie 2)

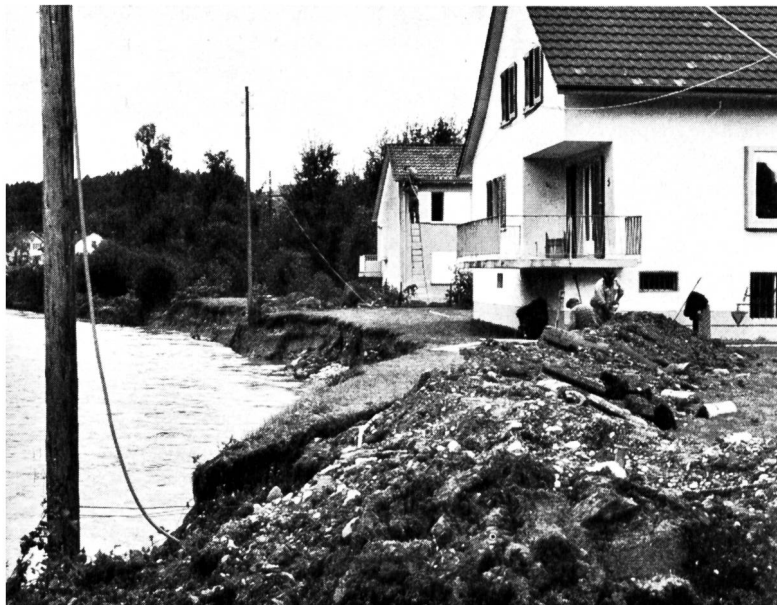
Bild 2 Murg in Matzingen. Wiederherstellungsarbeiten an der Auslenkkurve.

Die Arbeiten werden stufenweise durchgeführt. In einer ersten Etappe wurden sofortige provisorische Schutzmassnahmen getroffen. Die zweite Stufe umfasst Schutzwerke, die bis etwa 1970 beendet sein sollen, während in einer dritten, weniger dringlichen Stufe die Verbauungen nach Bedarf und nach den finanziellen Möglichkeiten im Rahmen des generellen Projektes zur Ausführung gelangen.

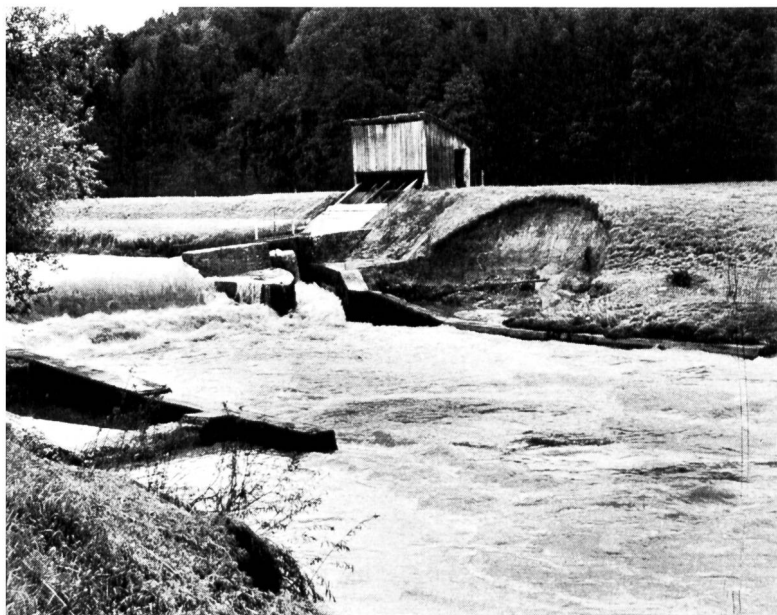
Bild 3 Murg. Uferschäden beim Wehr Aumühle.

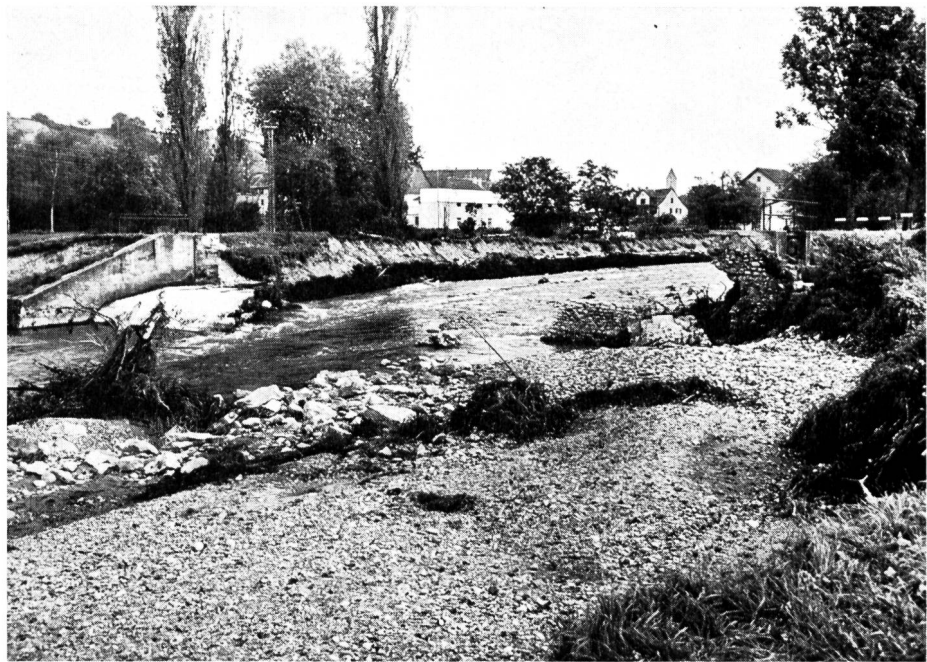
Bild 4  
Glatt bei km 33,560. Das Wehr unterhalb der Staatsstrasse wurde zerstört, die Böschungssicherung oberhalb des Wehres ist zusammengebrochen.

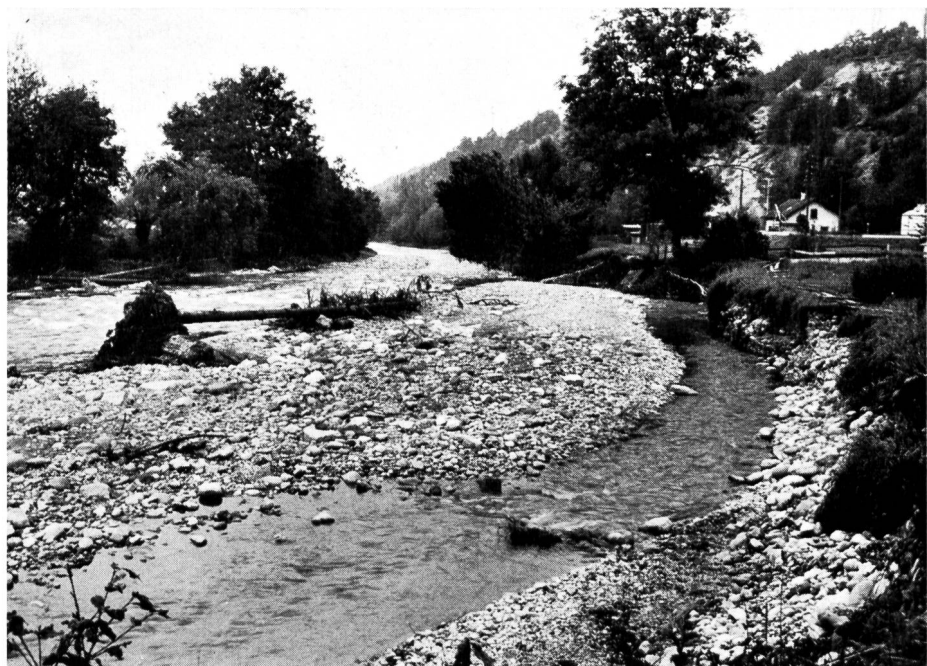
Bild 5  
Glatt bei km 33,700. Verbreiterung des Flusses an der Aussenböschung.

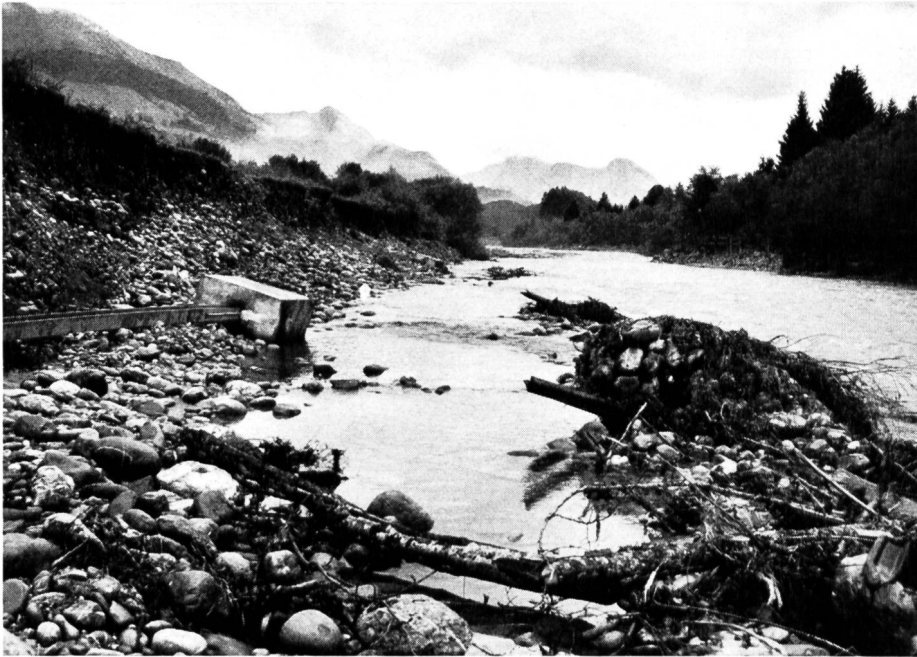
Bild 6  
Saane in Grandvillard

Nachdem schon ein erstes Hochwasser anfangs Juli in der Gegend des Moléson zu grossen Schäden geführt hatte, traf dasjenige vom 21./22. September hauptsächlich die S a a n e. Zwischen Grandvillard und dem Greyerzersee sind etwa 5700 m' alte Leitwerke aus Drahtsteinsäcken zerstört und 3400 m' unverbauter Ufer angerissen worden, wobei die Uferanbrüche bis 20 m ins Land hineinragten.
