**Artikel:** Die Thur und ihr Hochwasser  
**Autor:** Guldener, Hans  
**DOI:** <https://doi.org/10.5169/seals-941459>

## **Die Thur und ihr Hochwasser**

Hans Guldener

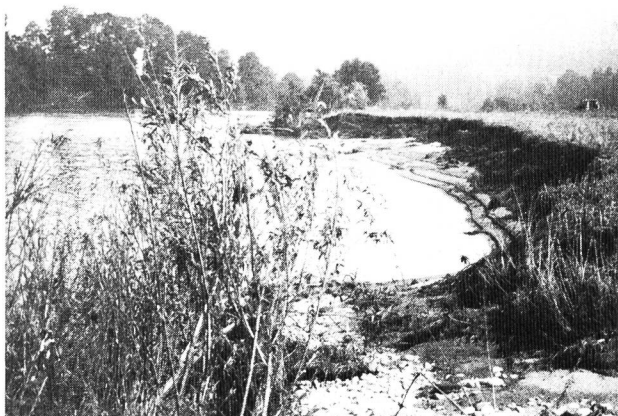
Bild 9. Thur km 39,0, Halden. Anriss des rechten Ufers. 8. August 1978.

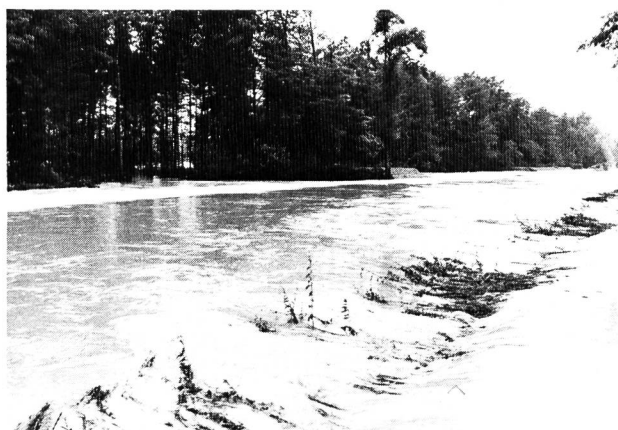
Bild 12. Murg km 0,6, Frauenfeld. Von rechts strömen die Wassermassen aus der Allmend Frauenfeld in die Murg. Links ist der Damm gebrochen. 8. August 1978.

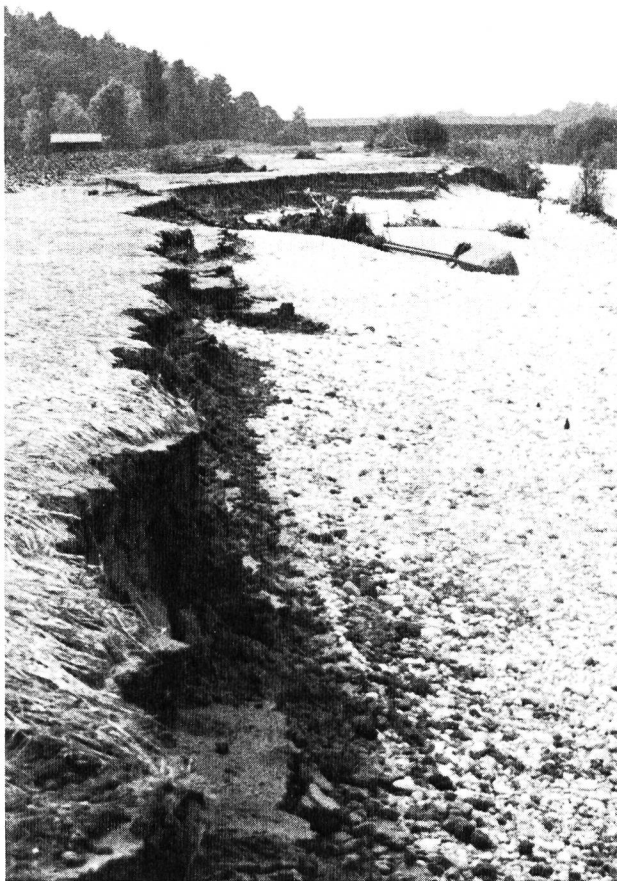
Bild 13. Thur km 22,6, oberhalb der Brücke Eschikofen. Anriss des linken Ufers. 8. August 1978.
