# Talsperrenkontrolle in der Waadt vor 230 Jahren

Zeitschrift: **Wasser Energie Luft = Eau énergie air = Acqua energia aria**

## Talsperrenkontrolle in der Waadt vor 230 Jahren

Niklaus Schnitter

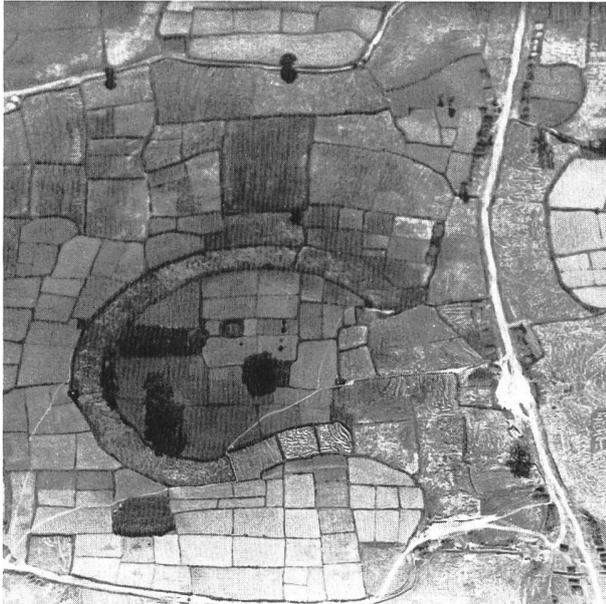
Bild 6. Alte Flussmäander im Terai. Im Kampf gegen die steten Überflutungen und Bachbettverlegungen bebaut der Bauer einen nicht mehr durchflossenen Mäander sofort mit seinen Reiskulturen, die darin oft schon im ersten Jahr willkommene Erträge abwerfen.

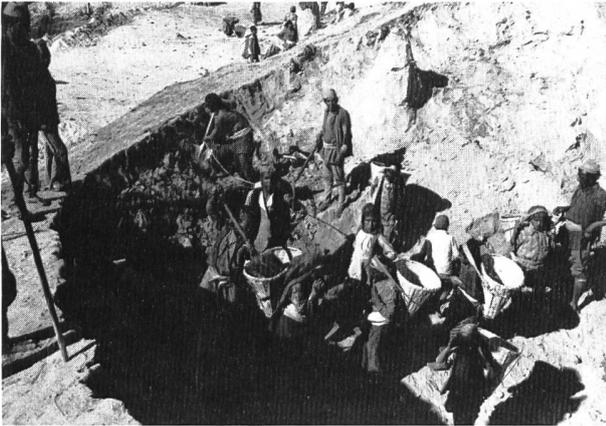
Bild 7. Strassenbau in den nepalesischen Hügeln: Menschen statt Maschinen bewältigen alle Arbeiten. In den sogenannten Tokos (Rückenkörbe) wird der Aushub auf die Seite gebracht. Das Bild stammt von den Arbeiten des Schweizer Projektes der Jiri-Lamusangu-Strasse.

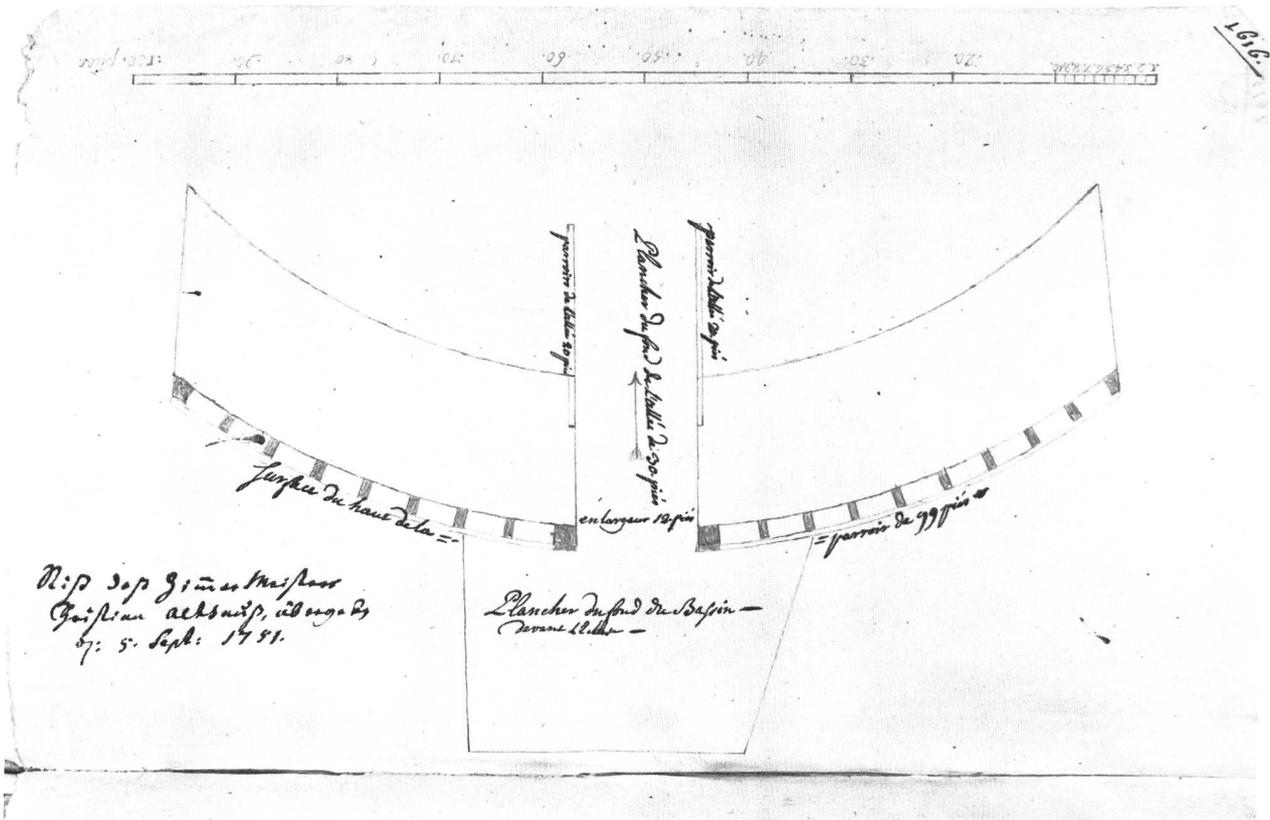
Bild 2. Am 5. September 1751 aufgenommene Grund- und Aufrisse der gemauerten Triftklausen (1 pied = 0,293 m) [1].

Von den beiden Klausen an der Eau Froide ist die 1695 erstellte, untere von besonderem Interesse, weil sie im Gegensatz zu den sonst üblichen Holzkonstruktionen gemauert war. Die insgesamt rund 4,5 m dicke Mauer bestand aussen aus roh zugehauenen Quadern und im Kern aus geschichteten Bruchsteinen. Sie erreichte eine grösste Höhe über dem Bachbett von 7 m und eine Kronenlänge von 29 m, wie aus den ebenfalls 1751 aufgenommenen und im bernischen Staatsarchiv noch vorhandenen Plänen hervorgeht (Bild 2). Aus diesen und dem eingangs erwähnten Protokoll ist auch ersichtlich, dass die Mauer wasserseits durch einen Lehmschlag gedichtet war, der seinerseits durch eine Holzwand geschützt wurde. Der Grundablass war 3,5 m breit und 1,7 m hoch und wurde luftseits durch einen 5,9 m langen Holzkanal verlängert, welcher einen Wasseraufprall in unmittelbarer Nähe des Mauerfusses verhinderte. Auch wasserseits schützte ein Holzboden das Bachbett unmittelbar vor der Mauer.

Am bemerkenswertesten ist jedoch an der Sperre von Folliau, dass sie im Grundriss deutlich gekrümmt war. Bogenstaumauern waren schon von den Römern für mindestens zwei kleinere Sperren angewandt worden [4]. Doch dann geriet das Konstruktionsprinzip wieder in Vergessenheit, bis es Anfang des 14. Jahrhunderts eine kurze Blüte in Iran erlebte und Ende des gleichen Jahrhunderts im damals noch stark islamisierten südöstlichen Spanien auftauchte, vorerst allerdings in der Form von gebogenen Gewichtsstaumauern [5]. Die erste wirkliche Bogenstaumauer von Elche bei Alicante wurde nach 1632 begonnen. Inzwischen war 1611/12 bei Trento in Norditalien die unbedeutende, erste Etappe der schlanken Bogenstaumauer Ponte Alto gebaut worden, welche von 1740 bis 1887 suk-

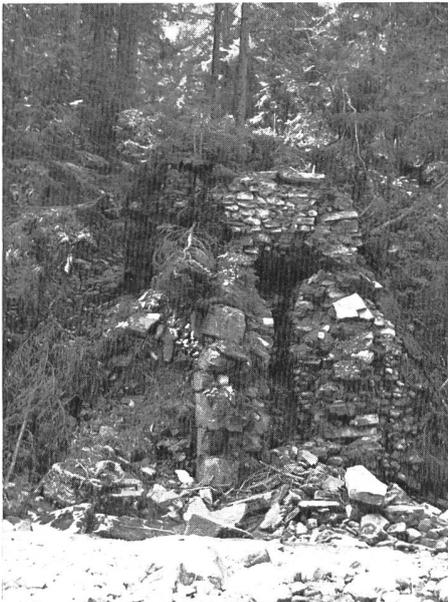
Bild 3, links

Bild 3. Heutige Überreste der linken Flanke der gemauerten Triftklausen mit wasserseitig vorspringender Widerlagerverbreiterung und späterer luftseitiger Verstärkung. Der Kern aus Bruchsteinmauerwerk zerfällt rascher als die beidseitigen Aussenmauern aus roh behauenen Quadern (Foto des Autors).

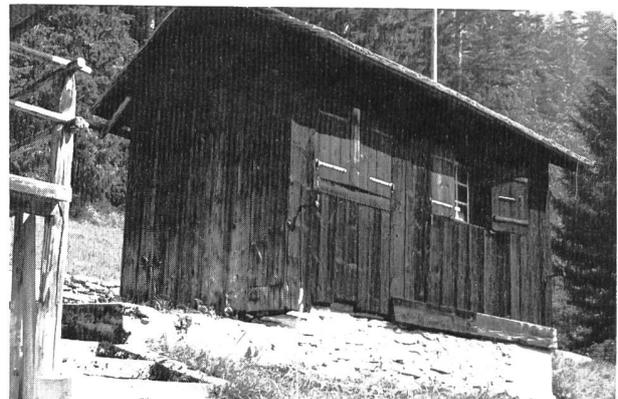
Bild 4, rechts

Bild 4. Die auf die Alp zur Joux Verte gerettete ehemalige Schutzhütte auf der Mauerkrone (Foto des Autors).

zessive auf eine Gesamthöhe von 39 m (bei einer Kronenlänge von nur 12 m) gebracht wurde. In diesem Rahmen gesehen kommt der wie erwähnt 1695 erstellten Folliau-Sperre sicher erstrangige Bedeutung zu. Um so bedauerlicher bis gar skandalös ist es, dass man sie, trotz eindringlicher Warnung [6], so weit verwarhlosen liess, dass sie im April 1945 (sic!) durch ein Hochwasser weitgehend zerstört wurde [7]. Was heute von ihr übrig bleibt, sind nur noch kümmerliche Reste an den beiden Talflanken (Bild 3). Ferner wurde vor ihrem Einsturz die auf der Krone angebrachte Schutzhütte für die Bedienungsmannschaft auf die nahegelegene Alp zur Joux Verte verlegt (Bild 4) und gleichenorts der bemerkens-

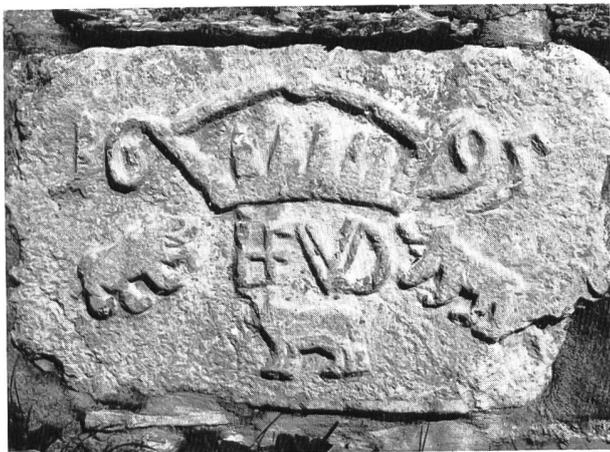
Bild 5. Der Schlussstein von 1695 mit drei Berner «Mutzen».

werte Schlussstein von 1695 eingemauert, welcher anlässlich der Aushubarbeiten für die unmittelbar bachabwärts erstellte Wasserfassung der Forces Motrices de l'Hongrin-Léman SA zum Vorschein kam (Bild 5).
