Lawinenschutzmassnahmen für das Kraftwerk Amsteg

Autor(en): **Buzzi, Renato**

Zeitschrift: **Wasser Energie Luft = Eau énergie air = Acqua energia aria**

Band (Jahr): **74 (1982)**

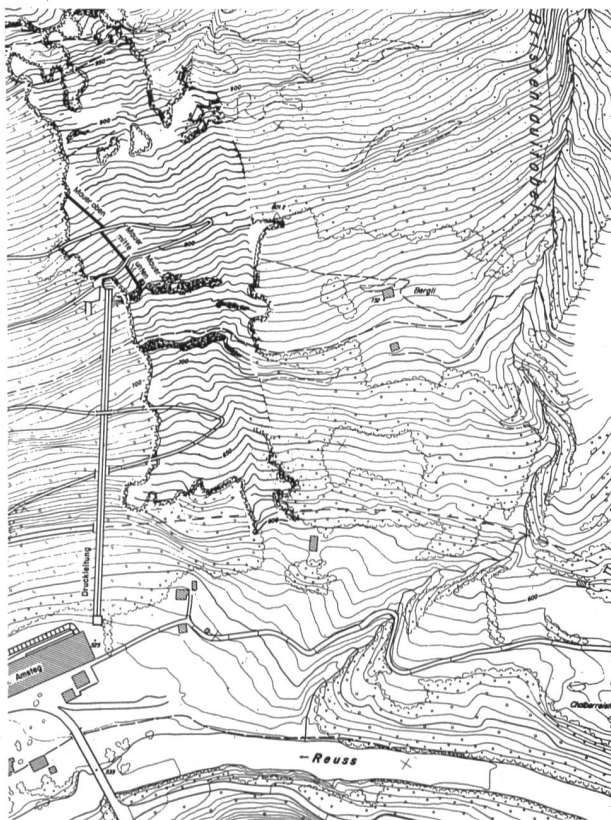
Bild 2, rechts. Situation mit den Ablenkmauern.

Die ursprünglich ins Auge gefassten baulichen Massnahmen wie Einbetonieren der Druckleitungen, Überdecken derselben mit einem Dach aus Beton oder Stahl sowie das Aufstellen von Stahlseilnetzen mussten rasch wieder aufgegeben werden, da sie sich als zu wenig wirksam erwiesen. Grösstmögliche Sicherheit für die Kraftwerkanlage bietet ein direkter Schutz durch Lawinenablenkmauern. Diese haben die Aufgabe, die Schneemassen sicher in das Bristenlauritobel zu leiten (Bild 2). Die insgesamt drei Ablenkmauern (die Unterteilung ist bedingt durch den vorhandenen Weg und die Topographie) weisen Längen von 45, 36 und rund 22 m auf; ihre Totalhöhen variieren zwi-
