## Erosion und Sedimentation im Ritomsee (Kanton Tessin)

Ergebnisse der Neuvermessung vom September 1983

André Lambert und Christof Pfeiffer

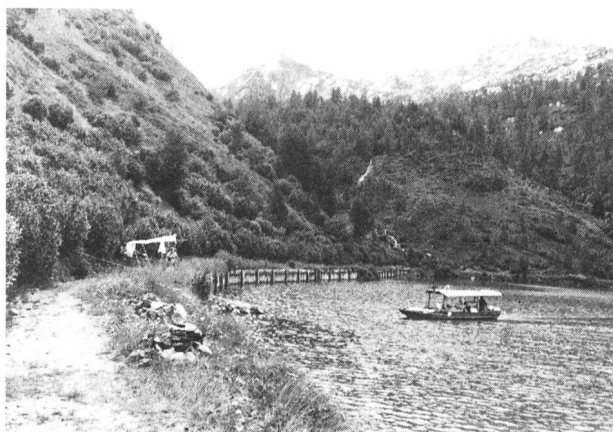
Bild 2. Vermessungsschiff Echo-S im Einsatz auf dem Ritomsee (Foto: G. Mombelli).

Die Wassertiefen wurden in der ersten Septemberwoche 1983 bei einem mittleren Seespiegel von 1850,0 m ü. M. mit dem Vermessungsschiff Echo-S (Bild 2) ausgemessen. Die Abstände zwischen den Querprofilen betragen 20 bis 40 m. Das auf der Grundlage von Ultraschall arbeitende Echolot- und Positionierungssystem (Multilot) wurde in früheren Arbeiten detailliert beschrieben [Pfeiffer, 1977, 1981]. Der Transport des 8 m langen, etwa 2 t schweren Schiffes stellte einige knifflige Probleme, die aber dank der tatkräftigen Unterstützung durch das Kraftwerkpersonal ohne Zwischenfall gemeistert werden konnten.

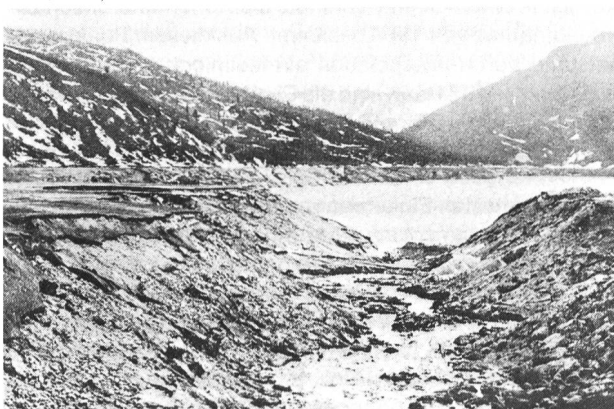
Bild 5. Erosionsrinne im Bachkegel des Tomsee-Abflusses im Ritomsee nach 9 Monaten Absenkung am 30. Juni 1917 (Foto C. Ghezzi, aus Collet et al., 1918).
