**Zeitschrift:** Wasser Energie Luft = Eau énergie air = Acqua energia aria  
**Herausgeber:** Schweizerischer Wasserwirtschaftsverband  
**Band:** 80 (1988)  
**Heft:** 9

**Artikel:** Zum Hochwasser vom 1. Juli 1987 im Biembach (Emmental)  
**Autor:** Zimmermann, Markus / Lehmann, Christoph / Kienholz, Hans  
**DOI:** <https://doi.org/10.5169/seals-940735>

# Zum Hochwasser vom 1. Juli 1987 im Biembach (Emmental)

Markus Zimmermann, Christoph Lehmann,  
Hans Kienholz

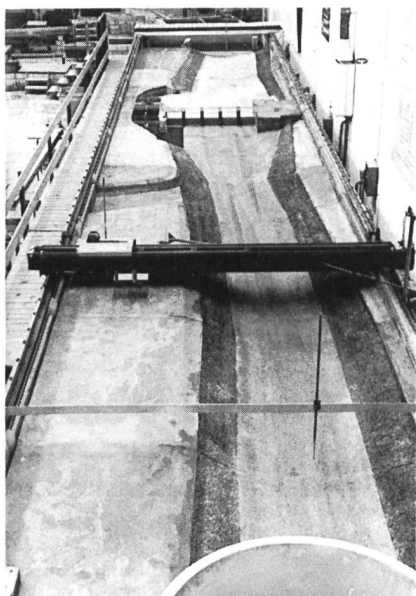
Modellversuch zur optimalen Nutzung der Wasserkraft bei Port-Brügg. Modell 1:50 des geplanten Kleinwasserkraftwerkes Brügg, erstellt durch die Versuchsanstalt für Wasserbau der ETH Zürich zur Berechnung der optimalen Wasserkraftnutzung bei Port-Brügg.

Bild 1, links. Gesamtansicht des Nidau-Büren-Kanals bei Port-Brügg. Vorne ein zur Versuchsanlage gehörender Querbalken. Im Hintergrund die Nachbildung des bestehenden Regulierwerkes Port. Linksufrig das geplante Kleinwasserkraftwerk Brügg, das unmittelbar nach dem Regulierwerk die vorhandene Wasserkraft optimal nutzen soll.

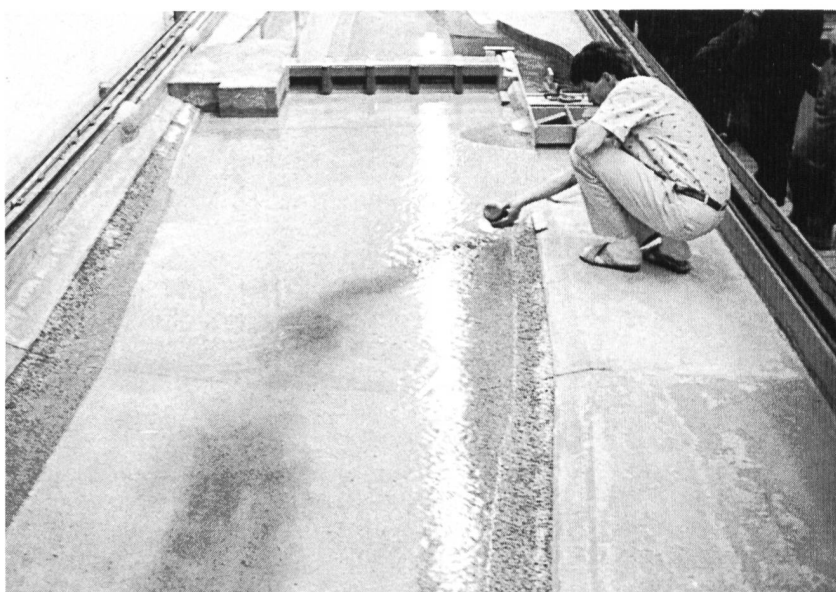
Bild 2, rechts. Im Hintergrund das bestehende Regulierwerk bei Port-Brügg von der Talseite her gesehen. Rechts anschliessend an das Regulierwerk das geplante Kleinwasserkraftwerk. Das Nutzwasser wird dem Fluss am linken Ufer entnommen, den beiden Turbinenläufen zugeleitet und durch ein buchtörmiges Auslaufbauwerk wieder dem Fluss zugeleitet. Der Mann vorne rechts giesst Farbe ins Wasser, wodurch die Strömung des aus dem Kraftwerk ausfliessenden Wassers sichtbar wird.
