La nouvelle conduite forcée et les organes de fermeture de sécurité

de l'aménagement hydro-électrique de Montsalvens-Broc des Entreprises Electriques Fribourgeoises EEF

Auguste Barras, René Clément, Bernard Comte, Charles Dubas et Daniel Golliard

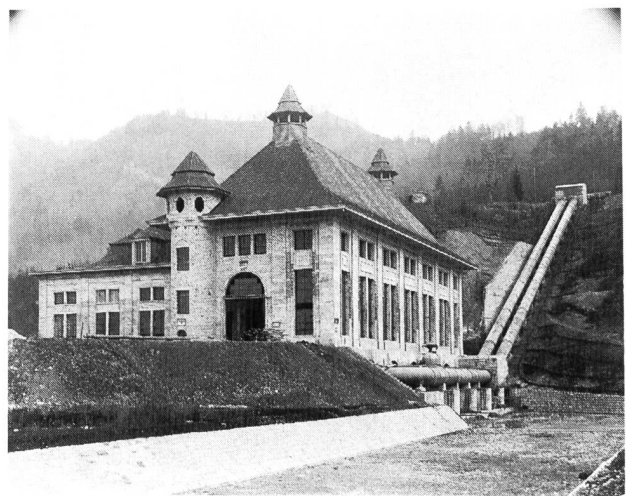
Figure 1. La centrale EEF de Broc avec la conduite forcée double de 1,8 m de diamètre intérieur, avant son remplacement en 1987 par une conduite unique de 3 m.

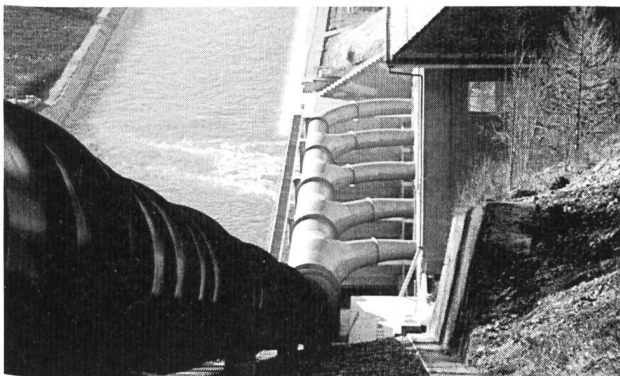
Figure 4. Vue de la partie à l'air libre de la nouvelle conduite forcée de Broc avec son répartiteur et la centrale d'origine.

L'estimation des pertes de charge, effectuée en se basant sur les mesures déjà signalées des 14 février et 24 avril 1984, montra, sans avoir à manipuler les coefficients classiques, malheureusement encore très mal connus aujourd'hui, après plus d'un demi-siècle de construction de grands aménagements hydro-électriques dans le monde entier, le gain considérable qu'apporterait sans aucun doute la conduite forcée unique de trois mètres de diamètre, complètement soudée et lisse, avec des coudes formés d'un nombre suffisant de viroles, ainsi que d'un répartiteur à l'hydraulique bien étudiée (figures 3 et 4).

Vu leur importance, le coude n° 4, la grande culotte qui lui suit en direction aval (figure 4), ainsi que le trou d'homme très spacieux de soixante centimètres situé entre les deux, ont fait l'objet d'une auscultation tensométrique de grande envergure⁴ demandée par les Entreprises Electriques Fri-bourgeoises. Le coude 4, par exemple, entièrement à l'air libre, doit transmettre à son massif d'ancrage, par l'intermédiaire de tirants précontraints, une réaction de l'ordre de mille tonnes en provenance du répartiteur. Faute de pouvoir résoudre le problème par le calcul et se rendre compte de la façon dont les efforts sont déviés jusqu'au béton et au sol de fondation, l'auscultation tensométrique, qui n'a rien révélé d'anormal au premier abord, permettra sans doute une approche correcte d'un problème particulièrement difficile et compliqué, qu'il est impossible de laisser sans solution.
