# Verbauung und Umleitung der Rovana

im Bereich der Rutschung von Campo Vallemaggia

Giulio Trucco

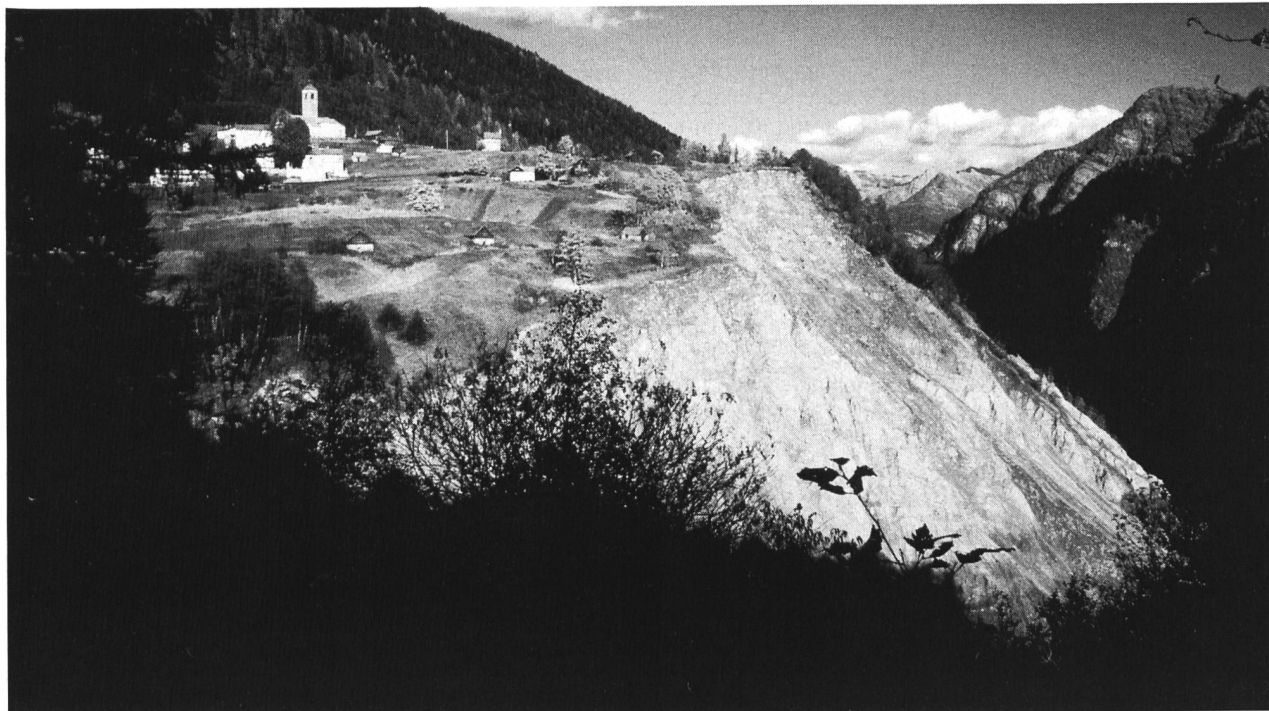
Bild 1. Die Terrasse von Campo Vallemaggia mit dem linksufrigen Fuss der Rutschung.

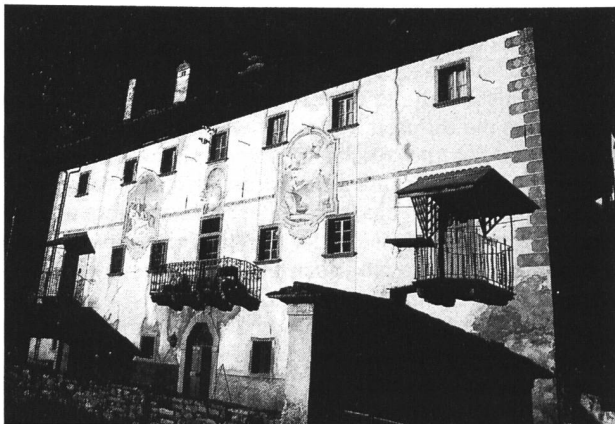
Bild 2. Patrizierhaus von Campo Vallemaggia mit Rissen in der Fassade als Folge der grossen Bewegungen der Rutschung.

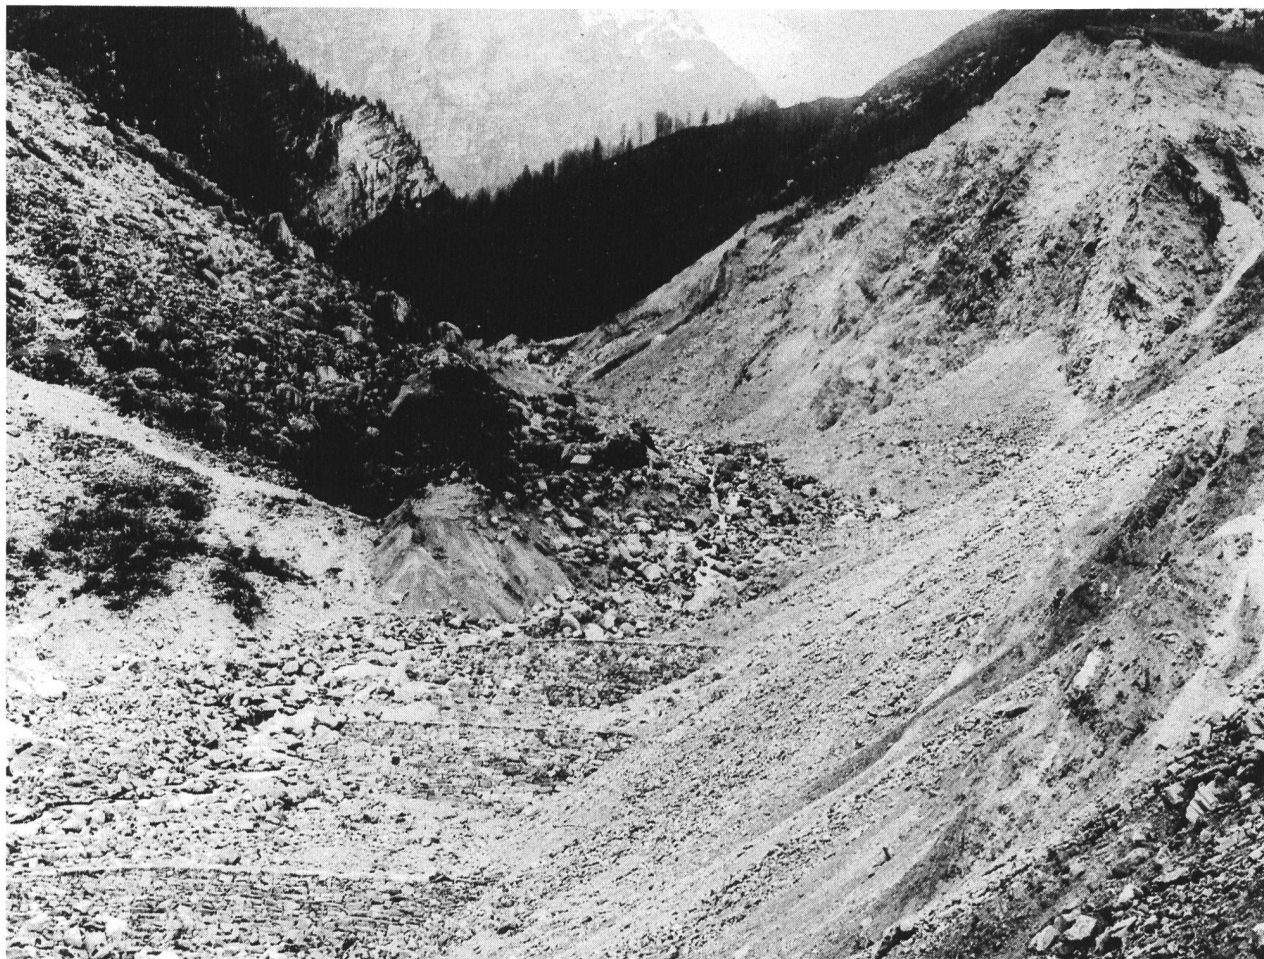
Bild 3. Erste Verbauungen der Rovana am Fuss der Rutschung von Campo Vallemaggia im Jahr 1888.

Erste Uferschutzverbauungen der Rovana wurden schon 1887 vor der Expertise *Heim* beschlossen und von 1888 bis 1889 erstellt. Es handelte sich um eine Anzahl von nach dem rechten Ufer hin geneigten Traversen, um das Wasser vom gefährdeten linken Ufer fernzuhalten, und um einen Blockwurf, der diese Traversen miteinander verbinden sollte. Leider hatten aber diese mit grossen Mühen und Kosten erstellten Bauwerke nur ein kurzfristiges Dasein. Ein grosses Hochwasser im Herbst 1897 vernichtete sie ganz.

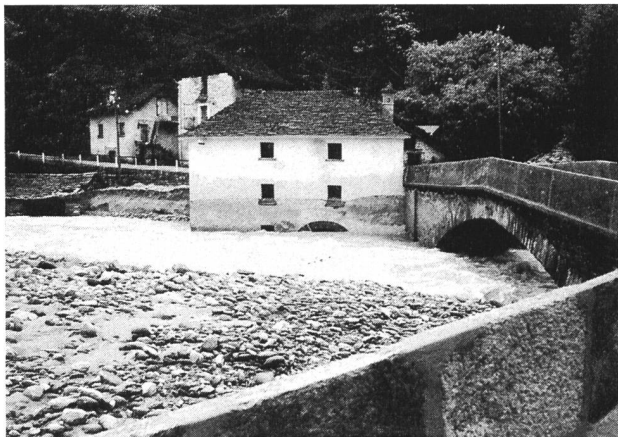
Bild 5. Unterlauf der Rovana bei Cevio. Zustand nach dem Hochwasser im Herbst 1979. Die Erhöhung der Flusssohle infolge starker Geschiebeab-lagerung betrug über 6 m.

Die dadurch bedingte Erhöhung der Flusssohle um einige Meter vergrösserte die Überschwemmungen der talabwärts gelegenen Ortschaften; dasselbe Phänomen wiederholte sich in noch grösserem Ausmasse auch 1979.

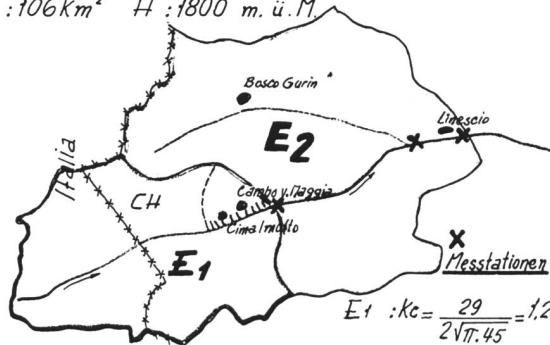
$E1: 45 \text{ km}^2$   $H1: 1934 \text{ m. ü. M.}$   
 $E2: 61 \text{ km}^2$   $H2: 1698 \text{ m. ü. M.}$   
 $E: 106 \text{ km}^2$   $H: 1800 \text{ m. ü. M.}$

Koeffizient von Gravelius  $K_c = \frac{P}{2\sqrt{\pi} \cdot A}$   $E1: K_c = \frac{29}{2\sqrt{\pi} \cdot 45} = 1,22$   
 $E1+2: K_c = \frac{47,5}{2\sqrt{\pi} \cdot 106} = 1,30$

$E1$ : Bewachsen 58% (26 km<sup>2</sup>)  $E1+2$ : Bewachsen 37% (39 km<sup>2</sup>)  
 Fels u. Schutthalden 42% (19 km<sup>2</sup>) Fels u. Schutthalden 63% (67 km<sup>2</sup>)

Bild 6. Einzugsgebiete der Rovana bei Campo Vallemaggia und Linescio.

Das Einzugsgebiet der Rovana bis Piano, unterhalb Campo und ausserhalb des Rutschgebietes, beträgt 45 km<sup>2</sup>. Es hat eine mittlere Höhe von 1934 m ü. M. Der höchste Punkt liegt auf 2790 m ü. M. und der tiefste auf rund 1000 m ü. M. Das mittlere Gefälle der Rovana beträgt 13,5‰. Das Einzugsgebiet hat trapezförmige Form, ist von SW nach NO gerichtet und relativ kompakt. Der Koeffizient von Gravelius, der die Geometrie eines Einzugsgebietes charakterisiert, beträgt 1,22. Rund 58% der Oberfläche des Einzugsgebietes sind mit Vegetation bedeckt, und die restlichen

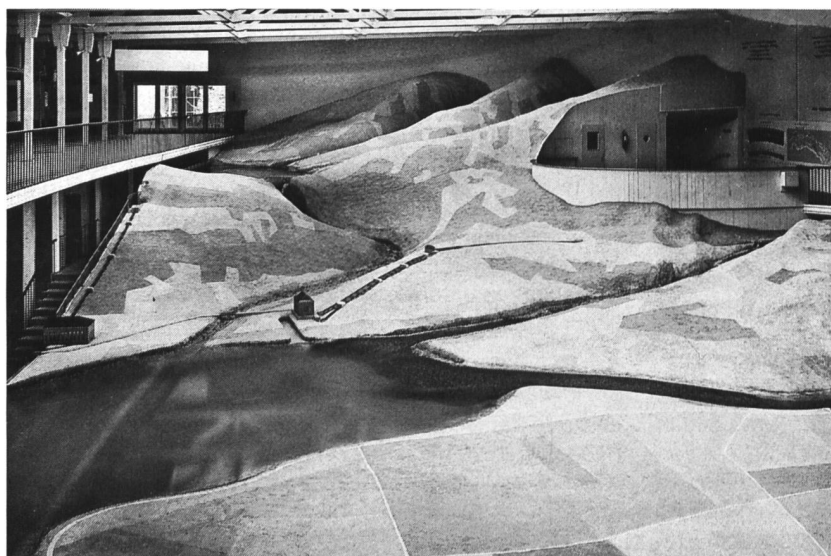
Bild 1, links. Das Wasserbaumodell 1:50 an der Landesausstellung 1939. Links ein Hochdruckspeicherwerk, in der Mitte ein Mitteldrucklaufwerk, rechts zwei geschleibeführende Wildbäche, die im See ein Delta bilden (Foto VAW).
