## Murgänge und Hochwasser im Puschlav

### Historische und aktuelle Analysen im Val Varuna

Gianni Paravicini, unter Mitarbeit von  
Dieter Rickenmann und Markus Zimmermann

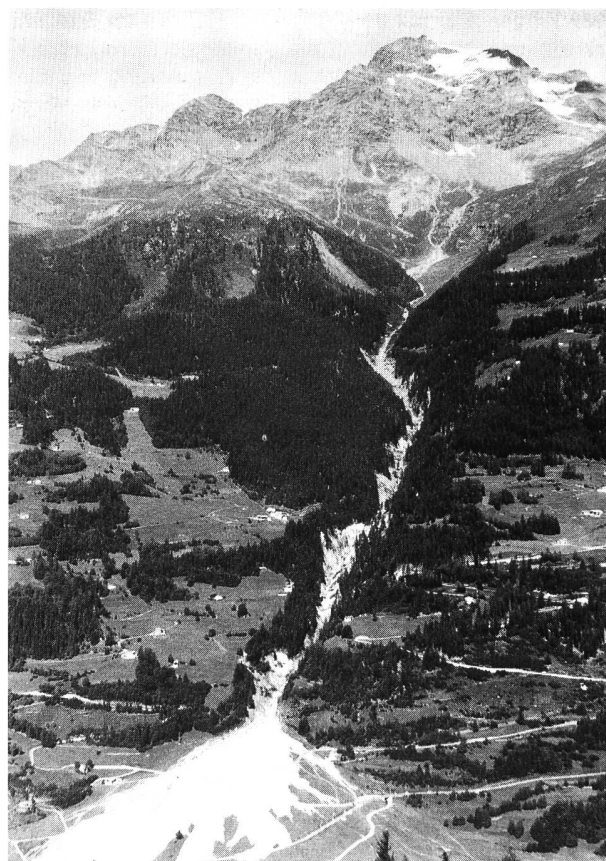
Bild 1. Das Val Varuna nach den Murgängen vom Juli 1987. Unterhalb der Felsen des Piz Varuna erkennt man einen aufgerissenen Schneefleck. Dies war der Ausgangspunkt verschiedener Murgänge. Von 2700 m ü. M. bis zum Kegelhals 1180 m ü. M. wurde das Varunatal erodiert, in besonderen Talabschnitten über 10 m tief. Der grösste Teil des ausgeräumten Schuttes wurde auf dem Kegel deponiert. (Foto A. Godenzi, Chur)

Einer dieser Murgänge ist in Fachkreisen berühmt geworden, nämlich jener im Val Varuna. Am 18. Juli 1987 war er Ursache der katastrophalen Zerstörungen im Flecken Poschiavo. Auf 2700 m ü.M., dort, wo die zerklüfteten Felsen des Piz Varuna in die mächtigen Schutthalde eintauchen, waren im Sommer 1987 eindruckliche Spuren eines aussergewöhnlichen Naturereignisses zu beobachten. Die Schneemassen eines grösseren Firnfeldes waren aufgerissen. Offenbar hatte losgelöster Schutt aus der oberen Felspartie den Bachlauf unter dem Firnleck zeitweise verstopft. Wassergetränkter Schutt floss unter dem Schneegewölbe aus und löste in der unterhalb liegenden Schutthalde mehrere Murgänge aus, die, durch die Steilheit des Tales bedingt, den Bachlauf bis zum Kegelhals auf 1180 m ü.M. erodieren konnten. Dabei wurde streckenweise das Tal über 10 m vertieft, was zu massiven Destabilisierungen der steilen Seitenhänge führte. Ein erster Murschub erreichte am 18. Juli um 20 Uhr den Kegel von Privilasco. Die bestehende Rinne konnte das mitgeführte Ruffenmaterial von etwa  $25000 \text{ m}^3$  ohne grossen Schaden in den Hochwasser führenden Poschiavino ableiten.

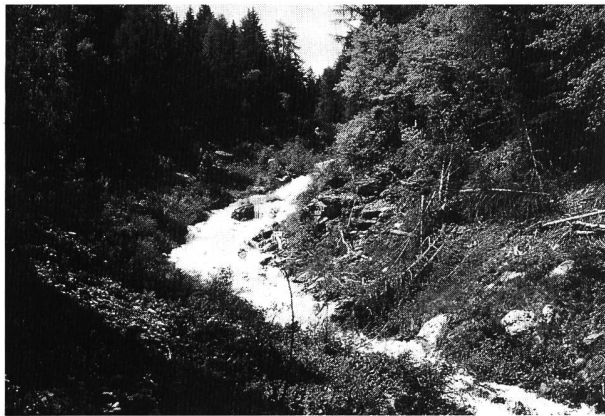
Bilder 2 und 3. Erosionsleistung durch Murgänge im Val Varuna.

Bild 2, links. Situation vor den Unwettern 1987.

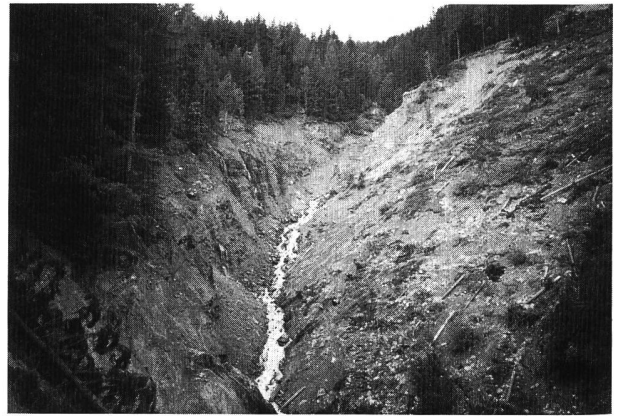
Bild 3, rechts. Ausgeräumter Bachabschnitt mit nachrutschenden Bachhängen nach zwei Unwettern 1987. Die Tiefenerosion beträgt an dieser Stelle ungefähr 8 m, die Erosionsleistung  $300 \text{ m}^3/\text{m}$ .

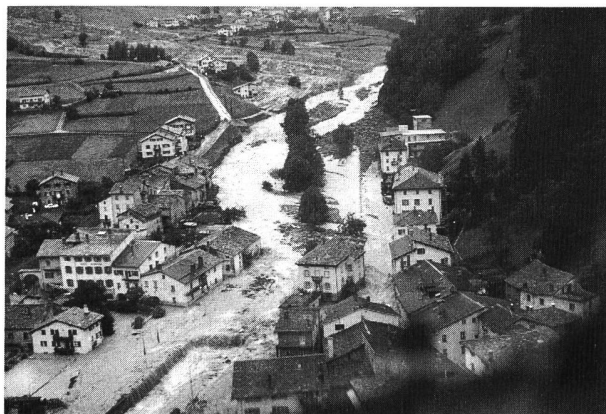
Bild 4. Situation des Poschiavino am 19. Juli 1987 morgens am oberen Ortseingang von Poschiavo. Das mit Schutt eingedeckte Bachgerinne leitete das Wasser in die Strassen der Ortschaft. Oben links ist der übermurtete Varunakegel sichtbar. (Luftbild A. Riedo, Poschiavo)
