# Beurteilung des Gefährdungspotentials von Bächen

Autor(en): **Steiger, Andreas / Weiss, Heinz Willi**

Zeitschrift: **Wasser Energie Luft = Eau énergie air = Acqua energia aria**

Band (Jahr): **85 (1993)**

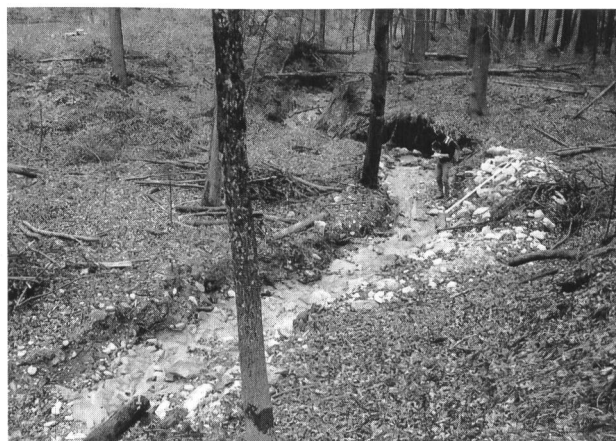
Bild 6. Natürlicher Geschiebeablagerungsraum am Hauptarm des Tommenbaches.
