# Murgänge im Dorfbach von Randa (VS)

## Beurteilung und Massnahmen

Markus Zimmermann

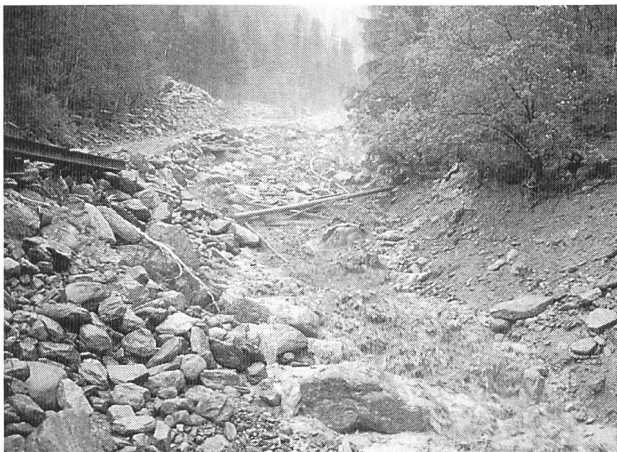
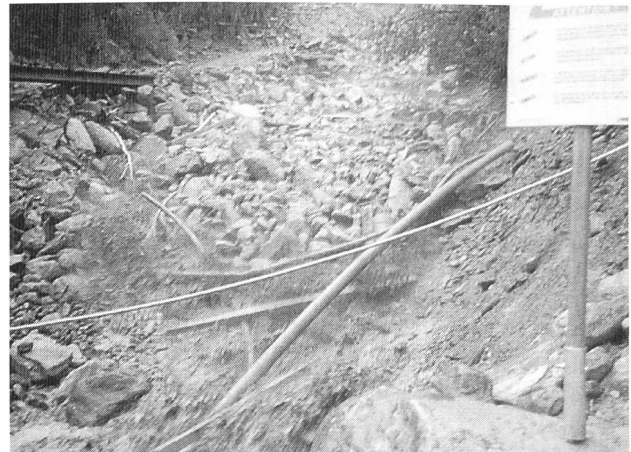
Bilder 2 und 3: Murgang vom 2. Juni 1992 im Dorfbach von Randa. Deutlich erkennbar ist die grobblockige Murenfront. Zwischen den beiden Aufnahmen liegen 3 bis 5 Sekunden (Aufnahme: *J. Summermatter*, Randa, 2. Juni 1993).

Mit einer Auswertung von historischen Dokumenten wurde versucht, die Murgänge soweit zurück als möglich zu erfassen (z. B. *Lanz-Stauffer und Rommel* 1936). Da die Murgänge im Dorfbach bis 1991 meist ohne Schaden anzurichten in die Vispa gelangten, sind Dokumente spärlich. Es konnte aber gezeigt werden, dass das Dorf in den letzten 250 Jahren nie direkt durch Murgänge betroffen war. Für das 20. Jahrhundert sind einige Ereignisse dokumentiert: z. B. eines im Jahre 1935, das etwa 15 000 bis 25 000 m<sup>3</sup> Material zwischen Kote 1440 und 1510 m abgelagert hatte. Die BVZ-Bahn wurde in diesem Jahrhundert durch den Dorfbach nur zweimal unterbrochen. In den letzten drei Jahren haben dann mehrere Ereignisse Probleme verursacht, nachdem sich durch den Bergsturz die Situation unten am Kegel wesentlich verändert hatte: Am 16. Juni und am 8. August 1991 verursachten zwei Murgänge eine Verklausung des neuen Vispagerinnes. Das Volumen des zweiten Ereignisses betrug 10 000 bis 15 000 m<sup>3</sup>. Der Murgang vom 2. Juni 1992 lagerte 2000 bis 3000 m<sup>3</sup> im Gerinne und unten an der Vispa ab. Eine einmalige Serie von Photos, aufgenommen durch *J. Summermatter* (Randa), dokumentiert diesen Murgang (Bilder 2 und 3).

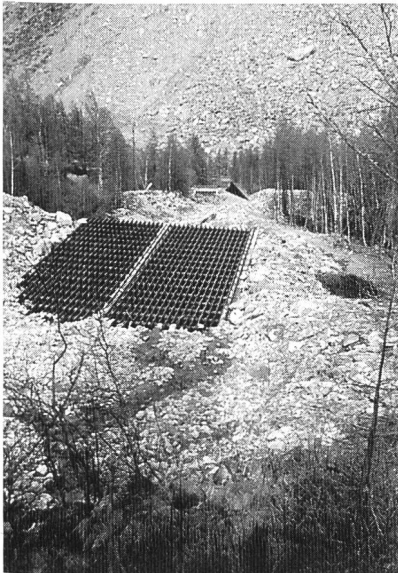
Bild 6, links: Murgangsbremse (horizontaler Rost): Länge 19 m, Breite 12 m. Bachabwärts ist der Rückhaltedamm zu erkennen (Pfeil). Photo vom 30. April 1993

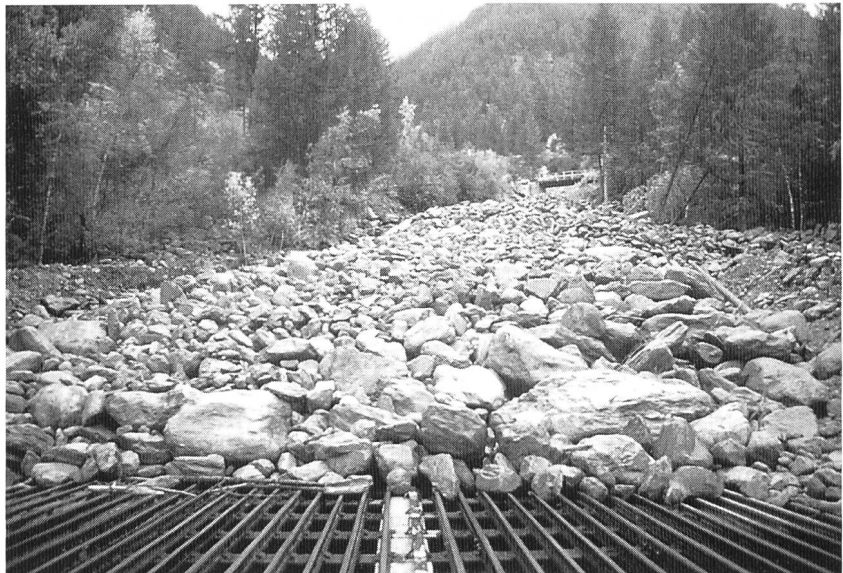
Bild 7, rechts: Ablagerungen der grobblockigen Murenfront auf dem Rost (Murgang vom 24. September 1993, Aufnahme 25. September 1993).

Die Bauwerke hielten gesamthaft etwa 6000 m<sup>3</sup> Geschiebe zurück. Der Geschieberückhalteraum unmittelbar rechts unterhalb der Murbremse wurde nicht in Anspruch genommen. Die Geschwindigkeit der Murschübe in der Kurve war vermutlich zu gering, um ein Umfliessen auf der rechten Seite und ein Ausbrechen zu ermöglichen. In die Vispa gelangte kein Geschiebe.
