# Wasserkraftanlage Samanalawewa, Sri Lanka

## Erfahrungen beim Ausbruch des Druckstollens

Hans-Erwin Minor, Peter Molinari, Volker Öhmichen

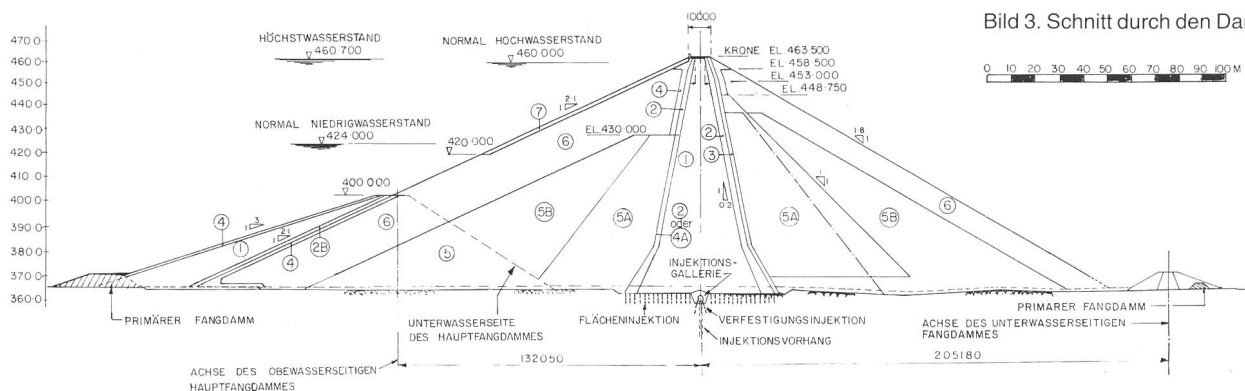
Bild 3. Schnitt durch den Damm.

Schlüssel zu den Dammmzonen

Die technischen Daten des Projekts können der Tabelle 1 entnommen werden. Bild 3 zeigt einen Schnitt durch den Damm, Bild 4 durch die Hochwasserentlastungsanlage. Lage und Längsschnitt durch die Wasserwege ist in Bild 5 dargestellt.

| <b>Staudamm: Felsschüttdamm mit Tonkern</b><br>(Schnitt: siehe Bild 3) | |

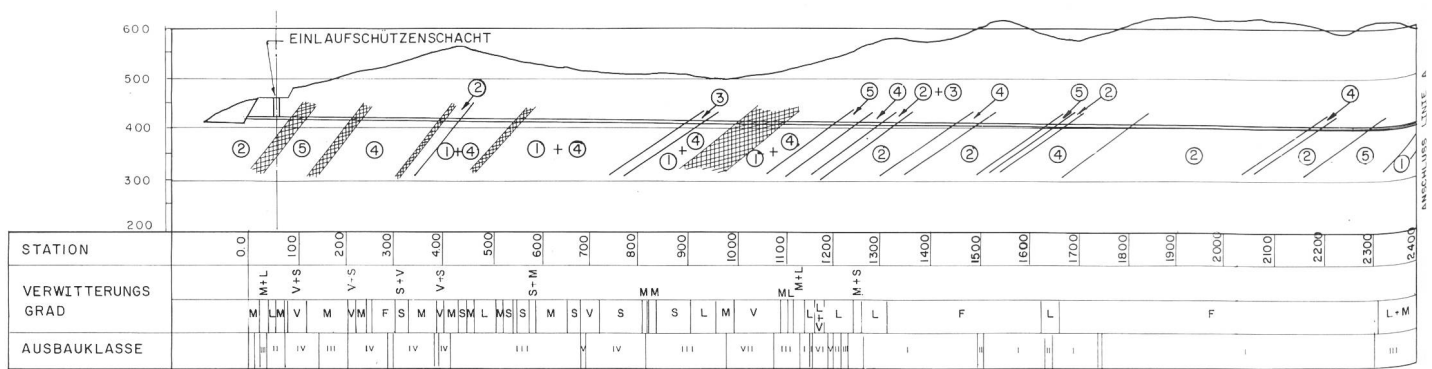
Bild 6. Stollengeologie.

#### Gesteinsart

- 1 Granulit – Gneis
- 2 Charnockit (Pyroxene)
- 3 Kristalliner Kalkstein + Kalkgneis
- 4 Granat – Biotit – Gneis/Biotit – Gneis
- 5 Quarz

#### Verwitterungsgrad

- F Frisch  
L Leicht  
M Mässig  
S Stark  
V Vollständig  
Störungszonen sind gerastert angegeben.

vollständig verwittert, d.h. die anstehenden Gneise waren zu wassergesättigtem sandigem Silt oder siltigem Sand zersetzt. Bild 6 zeigt die angetroffene Stollengeologie im Detail sowie die Lage der grösseren Störungszonen.

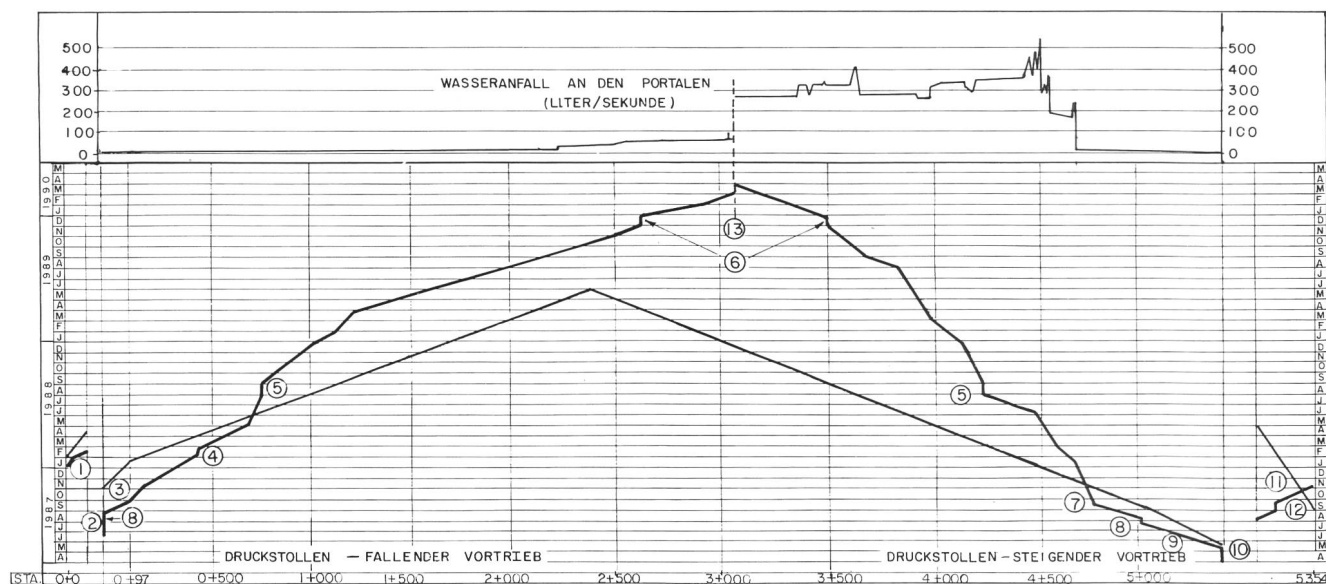
Bild 8. Gegenüberstellung des geplanten und des erreichten Baufortschritts sowie Wasseranfall während des Vortriebs.

1 Einlaufstollen, 2 Voreinschnitt/Portale, 3 Fensterstollen (fallender Vortrieb), 4 Schieneneinbau, 5 Streik vom 22. Juli bis 1. September 1988, 6 Stromausfall vom 12. bis 24. Dezember 1989, 7 Vorausböhrung, 8 Ausnahmezustand vom 29. Juli bis 4. August 1987, 9 Fensterstollen (steigender Vortrieb), 10 Voreinschnitt / Portale, 11 Auslaufstollen, 12 Vorübergehende Einstellung des Vortriebs, 13 Durchschlag am 22. März 1990.

Die grössten gemessenen Wassermengen am Einlaufportal betrugen 96 l/s, am Auslaufportal wurden maximal 530 l/s gemessen. Während der Wassereinfall mit höchstens 70 l/s an der Ortsbrust im fallenden Vortrieb keine nennenswerten Probleme verursachte, entwickelte sich der Wassereinfall von bis zu 450 l/s im Ortsbrustbereich des steigenden Vortriebs zu einem bestimmenden Faktor für den erreichbaren Baufortschritt (Bild 8).

Auf dem Bild 8 ist der geplante dem erreichten Baufortschritt gegenübergestellt. Man erkennt eine Verzögerung von 9,7 Monaten.

Die Verzögerungen waren bereits im Frühjahr 1988 erkennbar (Bild 8). Es wurden sofort Abhilfemassnahmen eingeleitet, denn der Tunnel lag auf dem kritischen Weg der Gesamtanlage.
