**Zeitschrift:** Wasser Energie Luft = Eau énergie air = Acqua energia aria  
**Herausgeber:** Schweizerischer Wasserwirtschaftsverband  
**Band:** 88 (1996)  
**Heft:** 3-4

**Artikel:** Murgang bei Faèd Val Bavona TI  
**Autor:** Rickenmann, Dieter / Röthlisberger, Gerhard  
**DOI:** <https://doi.org/10.5169/seals-940343>

# Murgang bei Faèd, Val Bavona TI

Dieter Rickenmann, Gerhard Röthlisberger

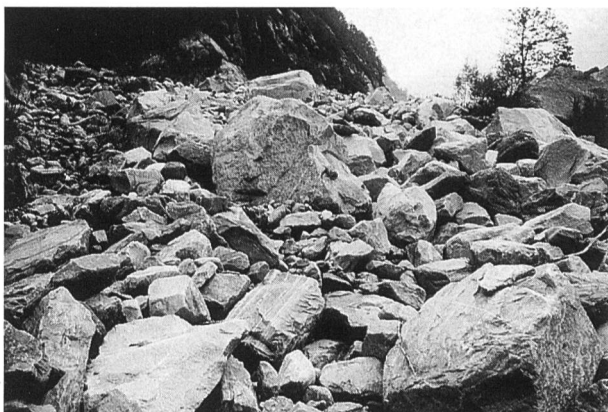
Bild 3. Murgangablagerungen vom 31. August 1992 auf der rechten Seite des Kegels im Bereich des alten Gerinnes des Ri di Foioi (Zone B auf Bild 4b). Die Ablagerungen sind eher grob, mit vielen Steinen zwischen 0,5 m und 2 m Korngrösse.

Beim Ereignis vom 31. August 1992 wurde das Material auf dem Kegel abgelagert – einerseits im Bereich des alten Gerinnes (Bild 3) auf der rechten Seite und andererseits auf der linken Seite entlang des übermurteten Fussweges gegen den Weiler Faèd (Bild 4b). Innerhalb der Ablagerungsgebiete sind verschiedene Zonen mit deutlich unterschiedlicher Körnung des Murgangmaterials zu erkennen (Bild 4a). Die totale Ablagerungskubatur beträgt ungefähr 30 000 bis 40 000 m<sup>3</sup> (Volumen inkl. Hohlräume). Davon wurde der grösste Teil (ca. 70 %) auf der linken Kegelseite in Richtung der Häuser bei Faèd abgelagert. Am Ausgang der Schlucht, oberhalb des Kegelhalses (Kote 830 m bis 1000 m), dürften etwa 20 000 bis 30 000 m<sup>3</sup> Geschiebe erodiert worden sein. Wahrscheinlich ist nur ein kleiner Teil der Gesamtkubatur des Murgangs bis ins Gerinne der Bavona gelangt.

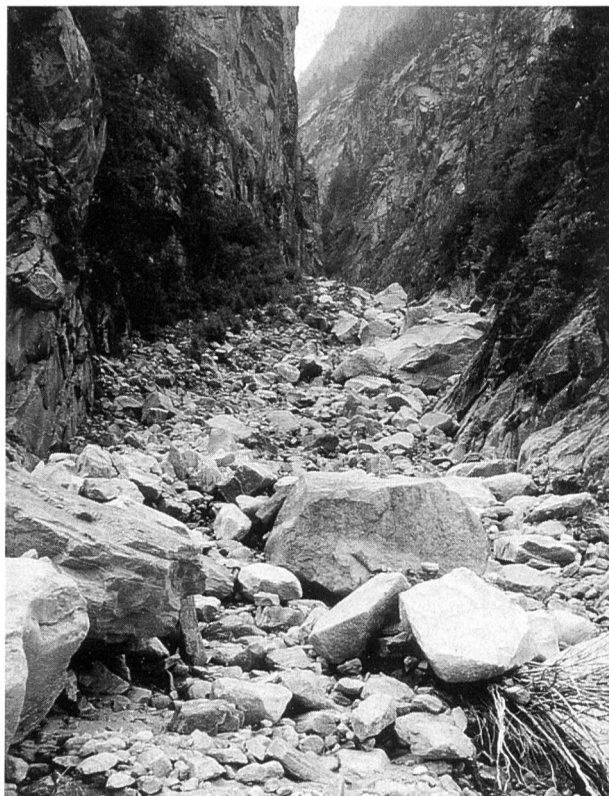
Bild 5. Situation oberhalb des Kegelhalses nach dem Murgangereignis vom 31. August 1992 beim unteren Ende der Schluchstrecke (ca. Kote 830 m). Im Hintergrund ist die Engstelle bei Kote 1000 m erkennbar.

Ein kleiner Teil der gesamten Murenfracht muss aus dem steilen Gerinne oberhalb Kote 1000 m erodiert worden sein. Ein enger, felsiger Querschnitt bei Kote 1000 m mit beschränkter Durchflusskapazität – aufgrund von Schleifspuren betrug der maximale Gemisch-Abfluss dort etwa  $100 \text{ m}^3/\text{s}$  – könnte zu einer zeitweisen Verklausung geführt haben (Bild 5). Die Verklausung kann durch starken Geschiebetrieb oder einen Murgang aus dem steilen Hauptgerinne verursacht worden sein. Ein plötzlicher Durchbruch mit grosser Materialmasse könnte dann die beträchtliche Erosion im Bereich des Kegelhalses ausgelöst und zum Verschieben der metergrossen Blöcke geführt haben.

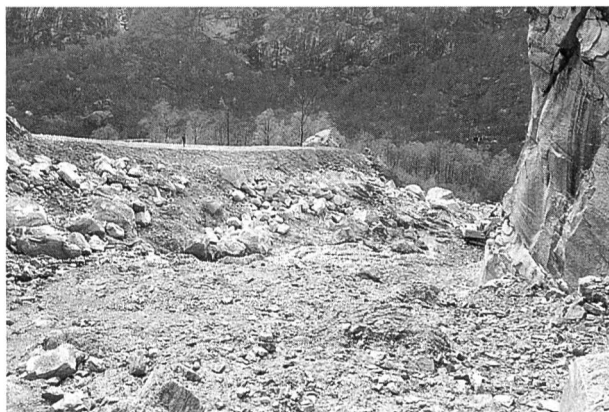
Bild 7. Ablenkdammbau beim Kegelhals, Kote 830 m bis 810 m. Das alte Gerinne auf der rechten Kegelseite und die Strecke beim Schluchtausgang wurden ausgebaggert. (Foto: G. Valenti, Cadenazzo, April 1993)

Als Folge des Ereignisses vom August 1992 wurden zum Schutz des Weilers Faèd am Kegelhals auf der linken Seite des Schluchtausganges die Ablagerungen entfernt und ein Ablenkdammbau erstellt (Bild 7). Dieser soll neben allfälligen Murschüben auch Schneelawinen gegen die rechte Seite des Kegels hin ablenken. Das alte Gerinne auf der rechten Kegelseite wurde ebenfalls ausgebaggert, um das Risiko eines Ausbrechens des Bachlaufes gegen Norden, mit einer Gefährdung der Häuser bei Serta, zu vermindern.
