Zeitschrift: **Wasser Energie Luft = Eau énergie air = Acqua energia aria**

Der Bergsturz «La Josefina»

Ecuador, 1993

Jost A. Studer

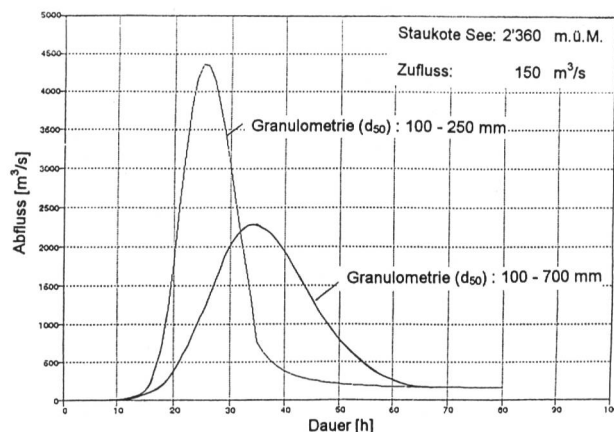
Bild 8. Beispiele von Ablaufberechnungen. Die Ausflussspitze durch eine Dammbresche hängt von der Kornverteilung des Dammkörpers ab. Feinkörniges Dammmaterial wird rascher erodiert als grobkörniges.

Der Einfluss der Korngrößen auf Abflussmenge und Abflussdauer wurde gemäss Bild 8 an der Universität Cuenca mit Unterstützung italienischer Ingenieure berechnet. Ebenfalls von der Universität Cuenca wurden Abflussberechnungen mit dem amerikanischen Programm «Dam-break» durchgeführt. Damit wurden Maximalabfluss und Wasserhöhen bis zur Staumauer Amaluza bestimmt.

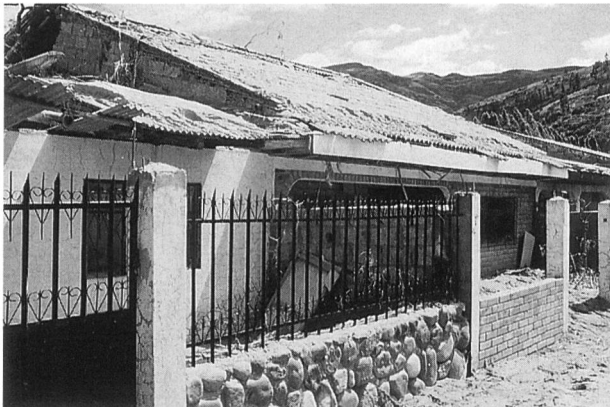
Bild 14. Schäden am Rande des Überschwemmungsgebietes. Teile von Paute zeigten nur Überschwemmungsschäden. Die Höhe der Wasserstände lässt sich am Sand auf den Hausdächern abschätzen.

Im Gegensatz zu den Schäden im Bereich des gestauten «Josefina»-Sees treten im Unterlauf vor allem Erosions- und Verschlammungsschäden auf. Infolge der kurzen Überflutungszeit sind Schäden durch Wassersättigung kaum zu beobachten. Insgesamt sind etwa 20 km Strasse (davon etwa 10 km asphaltiert), 4 Brücken und etwa 200 Häuser weggerissen worden. Mehrere Quadratkilometer wertvolles Kulturland wurde aufgeschottert. Einen Eindruck von den Schäden zeigen die Bilder 13, 14 und 15.
