**Zeitschrift:** Wasser Energie Luft = Eau énergie air = Acqua energia aria  
**Herausgeber:** Schweizerischer Wasserwirtschaftsverband  
**Band:** 91 (1999)  
**Heft:** 9-10

**Artikel:** Ersatz von Generatorwellen und Laufrädern im Kraftwerk Tinizong des Elektrizitätswerks der Stadt Zürich  
**Autor:** Mugwyler, Kurt  
**DOI:** <https://doi.org/10.5169/seals-940083>

# Ersatz von Generatorwellen und Laufrädern im Kraftwerk Tinizong des Elektrizitätswerks der Stadt Zürich

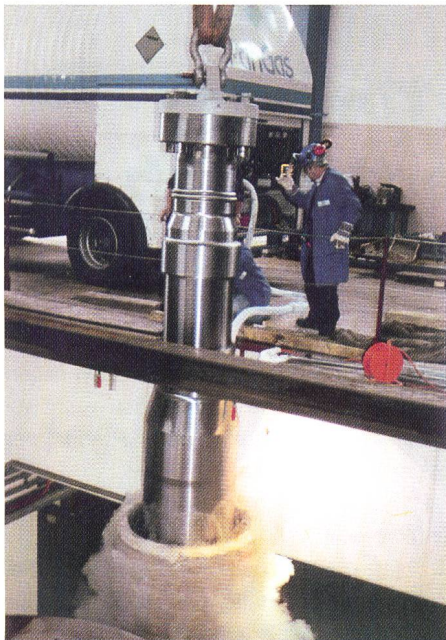
**Bild 3. Abkühlen der Welle in einem Bad aus flüssigem Stickstoff auf  $-195\text{ }^{\circ}\text{C}$ .**

Der Zusammenbau von Generatorwelle und Rotorkörper erfolgte im Kraftwerk Wildegg-Brugg. Erstmals in der Schweiz wurde in Zusammenarbeit mit der Firma Pan-Gas AG das «Kaltschrumpfen» angewendet. Anstatt den Rotorkörper auf 100 bis  $150\text{ }^{\circ}\text{C}$  aufzuwärmen, um die Welle einfahren zu können, wurde die Welle in einem Bad von flüssigem Stickstoff auf  $-195\text{ }^{\circ}\text{C}$  abgekühlt (Bild 3). Der Wellendurchmesser von 740 mm im Bereich der Passung verringerte sich um

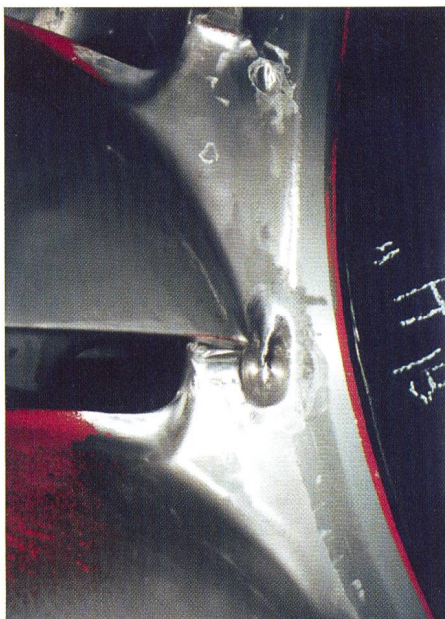
An den zwei Laufrädern von Maschine 2 sind bei einer Routineuntersuchung 1997 ebenfalls Risse festgestellt worden. Nachfolgende Rissprüfungen zeigten auch hier, dass der Schadensverlauf nicht aufgehalten werden kann (Bild 5).

**Bild 5. Ausgeschliffene Risse an einem alten Laufrad.**
