Aufwendige Sanierungsarbeiten an der Talsperre Neustadt

Zeitschrift: **Wasser Energie Luft = Eau énergie air = Acqua energia aria**

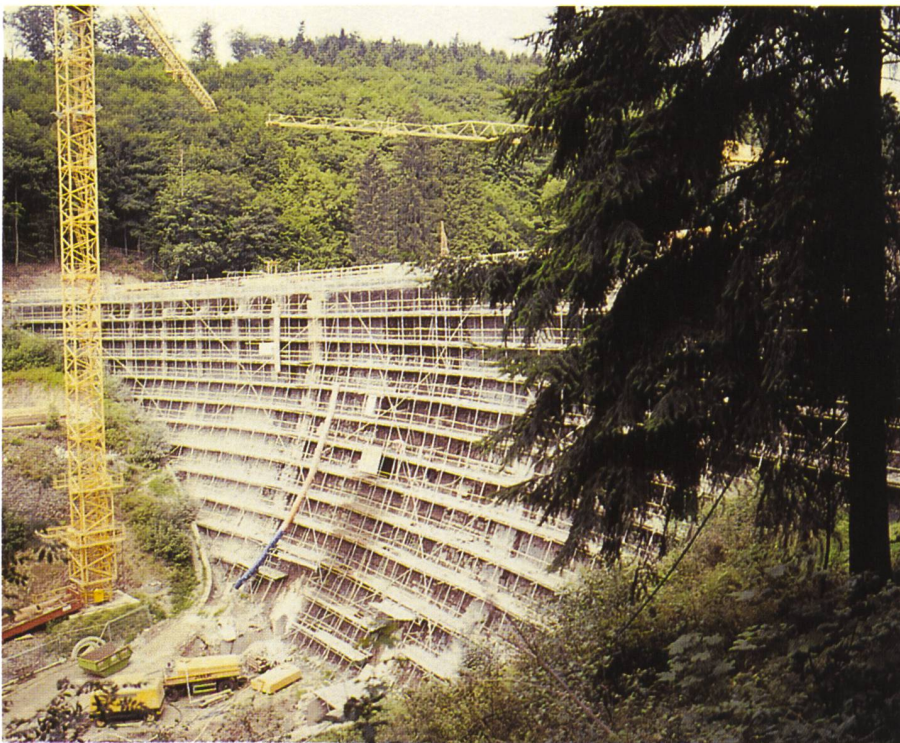
Bild 1. Instandsetzungsarbeiten an der Talsperre Neustadt: Das RUX-Rohr-Kupplungs-Gerüst folgt den Krümmungen der denkmalgeschützten Bruchsteinmauer.

Für die Sanierungsarbeiten am Mauerwerk war ein Gerüst erforderlich, das die gesamte Staumauer begehrbar machte. Von den Arbeitsplattformen wurden alle Fugen ausgespült und anschliessend neu verfügt. Dabei wurden schadhafte Steine aus der Mauer herausgelöst und durch neue ersetzt. Gleichzeitig musste das Gerüst in der Lage sein, das anfallende Abbruchmaterial aufzunehmen.

Eingesetzt wurde das RUX-Rohr-Kupplungs-Gerüst, das eine Fläche von 2366 m² auf der Luftseite der Staumauer begehrbar machte. Mit ihm wurde problemlos die Anpassung an den gebogenen Verlauf der Mauer bewerkstelligt. Ausserdem konnte die Rüstung die Last des Abbruchmaterials von bis zu 850 kg/m² aufnehmen. Dieses Gerüst wurde aus bis zu 6 m langen Gerüstrohren aus Stahl montiert, die als Ständer dienten, und verschiedenen Kupplungen, mit denen die Geländer, die äusseren Verstrebungen und die horizontal verlaufenden Rohre zur Aufnahme der Beläge befestigt wurden. Als

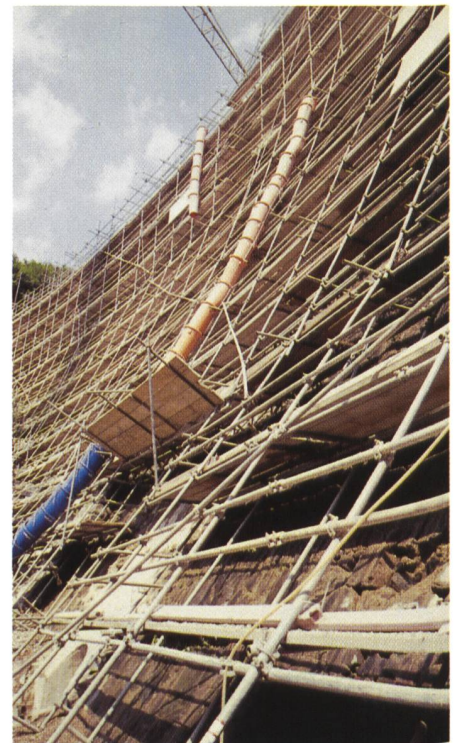
Bild 2. Detailaufnahme der Gerüstung auf der Luftseite.

Belag dienten systemfreie Holzbohlen mit 24 cm Breite und 4,5 cm Dicke. Das gesamte Gerüst wurde innerhalb von drei Wochen aufgebaut und dabei lediglich ein Baukran eingesetzt. Es stützt sich über den Boden und die Talflanken ab. Durch das Anlehnen an das Mauerwerk und das Anbringen von Zug- und Druckankern zur Befestigung konnte die notwendige Stabilität des Gerüsts erreicht werden. Die Breite der Konsolen lag bauwerksbedingt zwischen 0,30 und 1,00 m.
