**Zeitschrift:** Wasser Energie Luft = Eau énergie air = Acqua energia aria  
**Herausgeber:** Schweizerischer Wasserwirtschaftsverband  
**Band:** 93 (2001)  
**Heft:** 1-2

**Artikel:** Murgang-Beobachtungsstationen in der Schweiz  
**Autor:** Rickenmann, Dieter / Hürlimann, Marcel / Graf, Christoph  
**DOI:** <https://doi.org/10.5169/seals-939854>

# Murgang-Beobachtungsstationen in der Schweiz

■ Dieter Rickenmann, Marcel Hürlimann, Christoph Graf, Daniel Näf, Daniel Weber

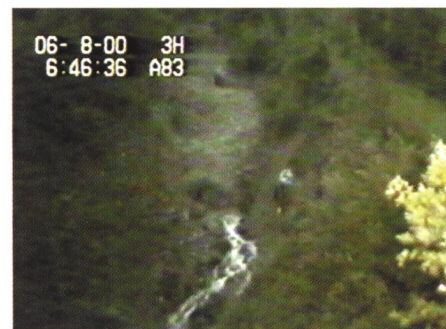
**Bild 3. Erster Murgangschub im Schipfenbach beim Ereignis vom 6. August 2000.**

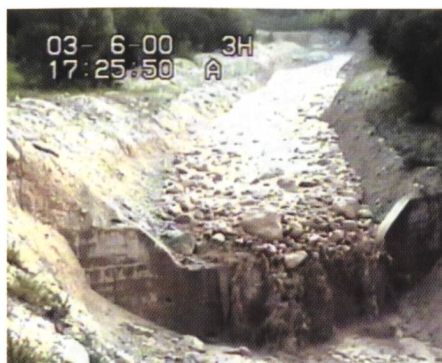
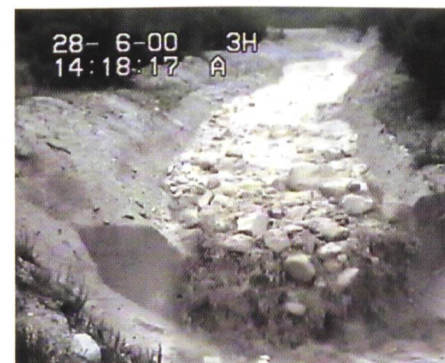
**Bild 8. Der Murgang vom 3. Juni 2000: Das Videobild (Bild 8a) zeigt die Murenfront mit einer Höhe von 1,3 m und einem Maximalabfluss von 19 m<sup>3</sup>/s. Die mittlere Frontgeschwindigkeit beträgt in diesem Gerinneabschnitt 1,3 m/s. Der Murgang vom 28. Juni 2000: Das Videobild (Bild 8b) zeigt den Hauptschub mit einer Höhe von 2,2 m und einem Maximalabfluss von 125 m<sup>3</sup>/s. Die mittlere Frontgeschwindigkeit beträgt in diesem Gerinneabschnitt 4,7 m/s.**

Im Folgenden wird das grösste beobachtete Murgangereignis vom 28. Juni 2000 eingehender vorgestellt. Der Murgang ereignete sich am frühen Nachmittag um zirka 14 Uhr (Winterzeit) und wurde durch die intensiven Niederschläge einer Gewitterfront im Einzugsgebiet ausgelöst. Die vom Murgang verursachten Erschütterungen überschritten bei Geophon 1 den festgelegten Grenzwert und lösten die bachabwärts gelegenen Messinstrumente aus. Der Durchgang des Murganges konnte somit bei den drei Geophonen, der Videokamera und dem Radar aufgezeichnet werden. Die Videobilder liefern wichtige Informationen über den Ablauf des Ereignisses und helfen, die Messdaten der Geophone und des Radars richtig zu interpretieren. Die Bilder 8a und 8b zeigen Sequenzen aus den Videoaufnahmen mit der Murgangfront bei einer Betonsperre.

Als typische Merkmale von Murgängen sind die geringe Abflussmenge vor der Murgangfront und die Akkumulation grosser Blöcke an der Front deutlich erkennbar. Nach dem Durchgang der Murgangfront mit einem Maximalabfluss von ca. 125 m<sup>3</sup>/s und einer maximalen Abflusshöhe von 2,2 m nimmt die Abflussmenge sehr schnell ab. Kurz hinter der Murgangfront erscheint das Fliessverhalten an der Oberfläche laminar, und es sind auf den Videobildern auch keine grösseren Steine mehr zu sehen. Gegen Ende der Murgangwelle, welche etwa 30 Minuten dauert, können auf dem Video einige kleinere Ober-
