Wiederinbetriebnahme Durchlass Au, Möglichkeit zur Verbesserung der Abflussverhältnisse im Rechten Hintergraben

Zeitschrift: **Wasser Energie Luft = Eau énergie air = Acqua energia aria**

Band (Jahr): **93 (2001)**

■ Paul Hardegger

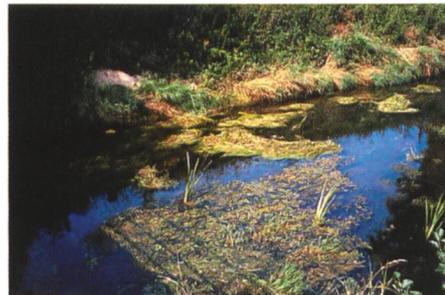
Bild 4. Verkräutung und Verschlämzung Rechter Hintergraben in der Nähe des Durchlasses Au.

- starke Verkräutung;
- teilweise Verschlämzung;
- mindestens zeitweise schlechte Wasserqualität (Sauerstoff, Inhaltsstoffe usw.);
- morphologische Defizite;
- Hochwasserkapazitätsprobleme;
- Beeinflussung Linthdammstabilität.

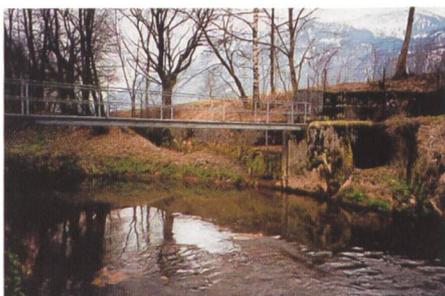
Bild 2. Durchlass Au mit Rechem Hintergraben.

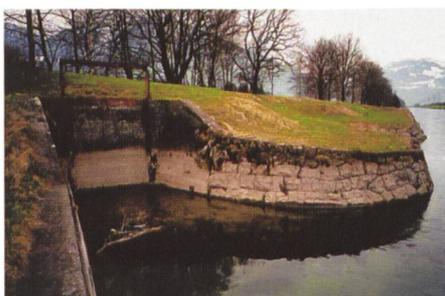
Bild 3. Durchlass Au mit Linth.

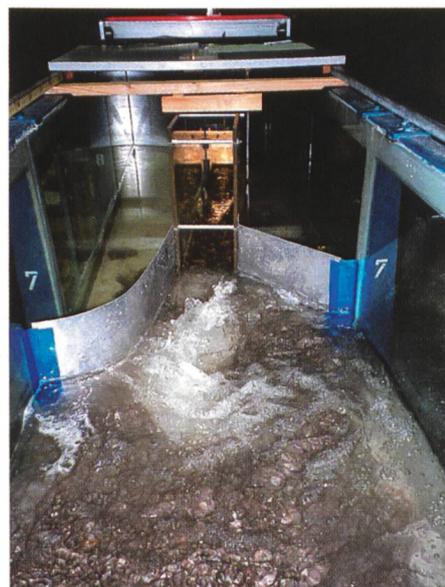
Bild 5. Hydraulischer Modellversuch im Wasserbaulabor der Hochschule Rapperswil (Einlauf Rechter Hintergraben) (max. Dotierwassermenge 5 m³/s).
