Zeitschrift: **Wasser Energie Luft = Eau énergie air = Acqua energia aria**

Band (Jahr): **95 (2003)**

Betonabrasion im Wasserbau

Frank Jacobs

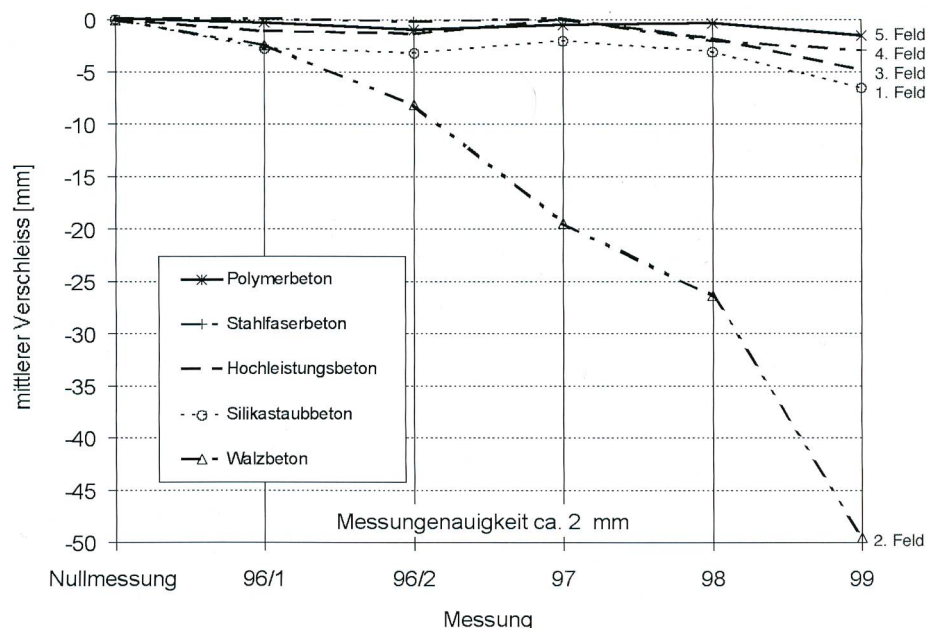
Bild 3. Gemessener mittlerer Verschleiss der fünf Versuchsfelder.

- Der gemessene mittlere Verschleiss ist in Bild 3 zu den verschiedenen Messzeitpunkten aufgetragen. Im ersten Betriebsjahr wurde nach einem kurzen Betrieb des Stollens von 2,5 Stunden (Messung 96/1) mit einer geschätzten Wasserfracht von ca. 350 000 m³ ein grossflächiges Abschleifen der «Zementhaut» mit einzelnen ausgeschlagenen und/oder abgeschliffenen Stellen beobachtet. Der teilweise ersichtliche «Rückgang» im Verschleiss (z.B. zwischen der Messung 1996 und 1997) beruht auf Messungenauigkeiten. 1996 und 1999 war im Allgemeinen der Verschleiss am grössten. 1996 war dies, wie oben erwähnt, eher ein grossflächiger Verschleiss. Dieses grossflächige Abschleifen verlangsamte sich in den nächsten Jahren. Gesamthaft lag der mittlere (grossflächige) Verschleiss im Bereich von 0,5 bis 1 mm/Jahr. Im Walzbetonfeld ist der grossflächige (nicht mittlere) Verschleiss ähnlich. Im Mittel liegt er beträchtlich höher wegen des überhöhten Einbaus und einer Rinnenbildung auf einer Feldseite.

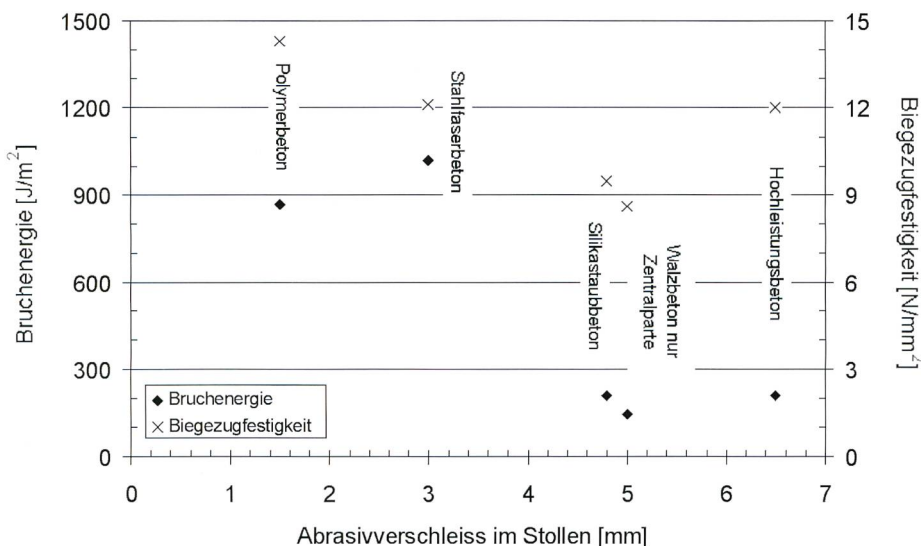
Bild 4. Im Stollen nach fünfjähriger Betriebsdauer gemessener Verschleiss in Abhängigkeit von den nach 90 Tagen gemessenen Bruchenergien und Biegezugfestigkeiten.

- In Bild 4 sind die Bruchenergie und die Biegezugfestigkeit gegenüber dem Verschleiss aufgetragen. Mit zunehmender Biegezugfestigkeit und Bruchenergie nimmt der Verschleiss tendenziell ab. Der Hochleistungsbeton fällt aus dieser Tendenz heraus. Möglicherweise könnte dies

auf eine höhere abrasive Belastung des ersten Feldes im Vergleich zu den anderen hinweisen. Zwischen dem Verschleiss und der Druckfestigkeit oder dem Elastizitätsmodul zeigten sich keine Zusammenhänge.

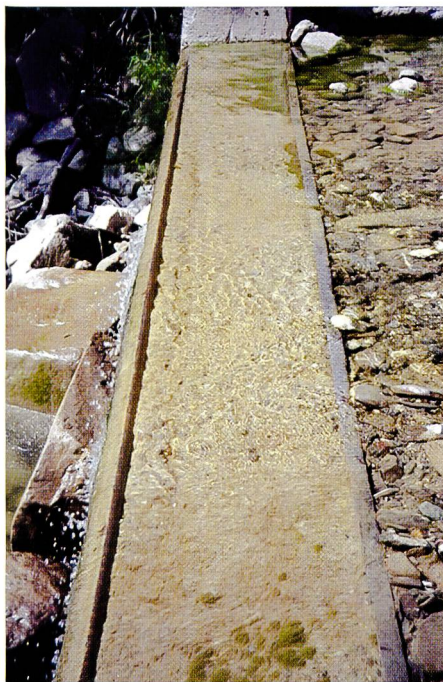
Bild 7. Muldenförmige Abrasion auf einem Wehrrücken.

material (u.a. Brechsand, Siliciumkarbid) vergütet. Zwischen den Kanteneisen findet eine muldenförmige Abrasion statt (Bild 7), die auf einen geringeren Abriebwiderstand des Betons im Vergleich zum Stahl hinweist. Ohne Kanteneisen ist somit mit deutlich grösseren Abrasionsraten bei den hier eingesetzten Betonen zu rechnen. Das Schadensbild (Herausarbeiten der Zuschläge) entspricht in etwa dem des Betons von Wehren in Flussbauwerken. Bei starker Geschiebeführung werden die Zuschläge abgeschliffen, d.h., die Betonoberfläche ist nur leicht gewellt. Der Verschleiss erfolgt durch eine schleifende und stossende Beanspruchung.
