Hochwasserschutz im Wallis, Massnahmen an der Saltina

■ André Burkard, Martin Jäggi

1. Einleitung

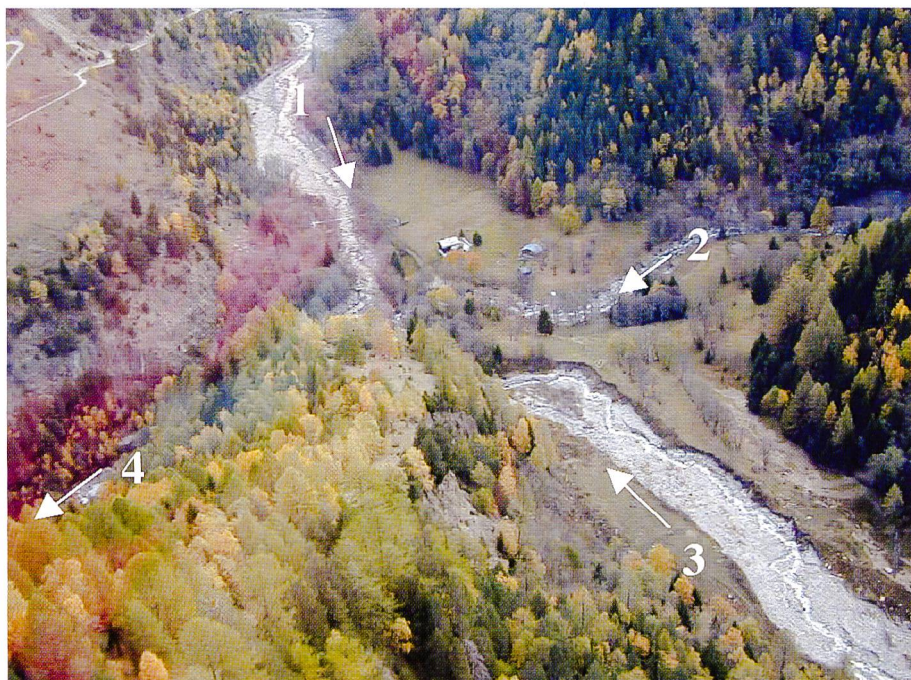
Bild 3. Blick auf das Gebiet Im Grund (1050 m ü.M.) und die Bäche Ganter (1), Taferna (2), Nessel (3) und Saltina (4) (Foto A. B., November 2000).

Eine grobe Übersicht der Prozesse für die wichtigsten Gerinneabschnitte ist in der Ereignisdokumentation [3] illustriert und beschrieben. Zusammenfassend lieferten die Seitengerinne viel Geschiebe in den Ganterbach, dessen Flanken viele längere, aber schmale Anrisse aufwies. Bedeutende Umlagerungsprozesse fanden im Ganterbach und Nesselbach im flacheren Im Grund (1050 m ü.M.) (Bild 3) und in der Saltina im Unterlauf des Grindji statt.

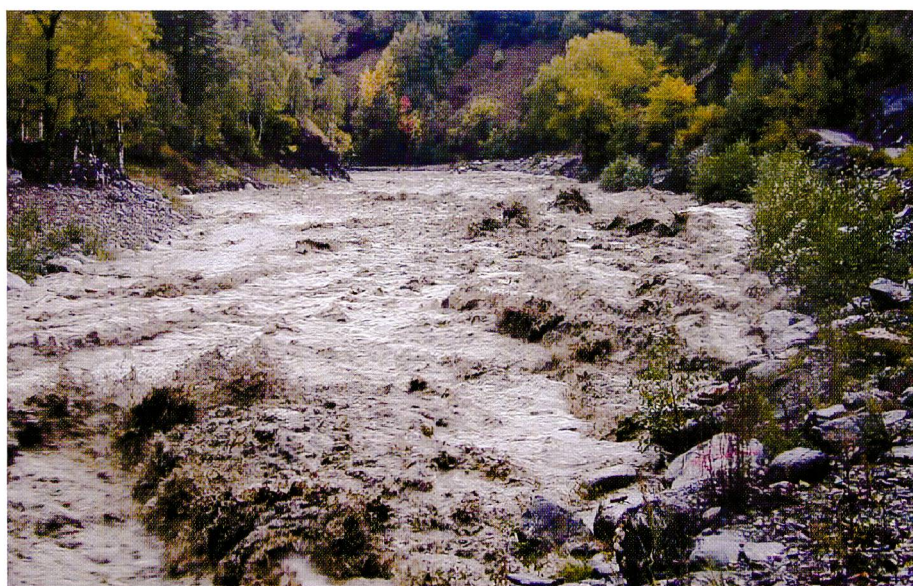
Bild 7. Obere Geschiebekammer im Grindji (Foto in Fliessrichtung, Aufnahme vom 14. Oktober 2000; A. B.).

In beiden Geschiebekammern, die vor dem Ereignis 2000 praktisch leer waren, wurden nun 60 000 m³ Geschiebe abgelagert. Die Bilder 6, 7 und 8 zeigen die Verhältnisse in der oberen Geschiebekammer vor, während und nach dem Ereignis vom Oktober 2000. Es hat sich ein einigermaßen gleichmässiges Verlandungsgefälle von 2,7% über einer Länge von 700 m eingestellt (im Unterlauf des Saltinakanals stellte sich gemäss den Modellversuchen im Ereignis von 1993 [2] ein Verlandungsgefälle von 2,4% ein).
