Zeitschrift: Wasser Energie Luft = Eau énergie air = Acqua energia aria
Herausgeber: Schweizerischer Wasserwirtschaftsverband
Band: 95 (2003)
Heft: 9-10

Artikel: Hochwasserschutz im Wallis, Massnahmen an der Saltina
Autor: Burkard, André / Jäggi, Martin
DOI: <https://doi.org/10.5169/seals-939487>

Hochwasserschutz im Wallis, Massnahmen an der Saltina

■ André Burkard, Martin Jäggi

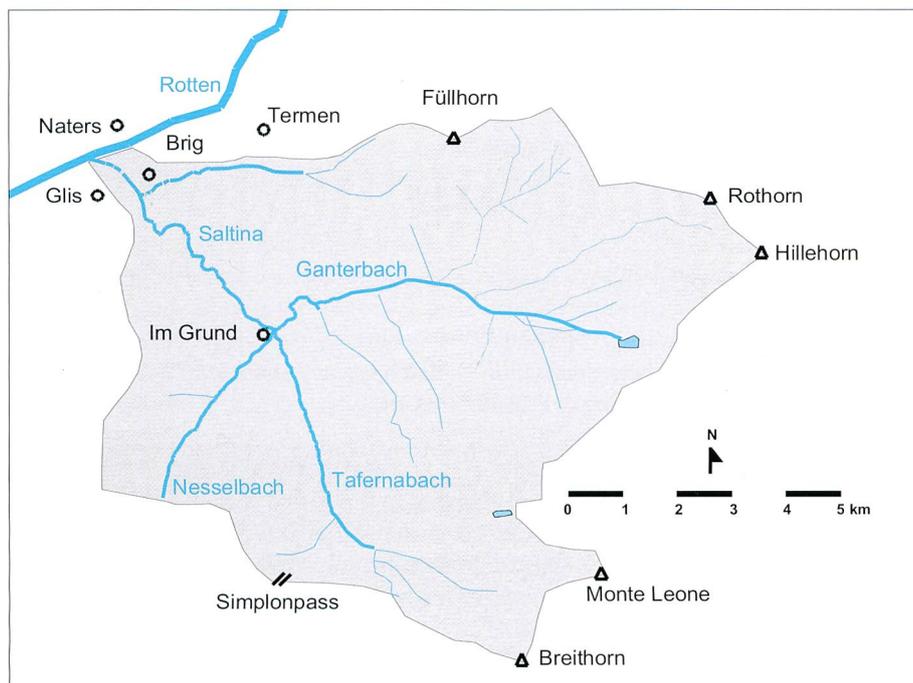
Bild 1. Das 78 km² grosse Einzugsgebiet der Saltina.

Das 78 km² grosse Einzugsgebiet der Saltina liegt am Alpenhauptkamm nördlich des Simplonpasses. Der Monte Leone mit 3553 m ü.M. stellt den höchsten Punkt dar (Bild 1). Massgebend für hohe Abflüsse sind die Teileinzugsgebiete Ganter (36 km²), Taferna (17 km²) und Nessel (9 km²). Diese drei Gerinne vereinigen sich im mit 6% geneigten Gerinneabschnitt Im Grund auf einer Höhe von 1050 m ü.M. (Bilder 2 und 3). Erst diese drei Vorfluter bilden die Saltina, die anschliessend durch die sehr enge und steile(re) Schlucht fliesst. Vom Schluchtausgang (850 m ü.M.) bis zur Napoleonssperre (725 m ü.M.) liegt der so genannte 2 km lange Gerinneabschnitt Grindji, dessen Neigung von 10% auf 2% kontinuierlich abnimmt. Der anschliessende 1,8 km lange kanalisierte und 10–12 m breite Saltinaabschnitt liegt grösstenteils auf einem Schwemmkegel und weist eine abnehmende Längsneigung von 4% auf ca. 2% auf. Die Saltina mündet schliesslich auf einer Höhe von 670 m in den Rotten ein.

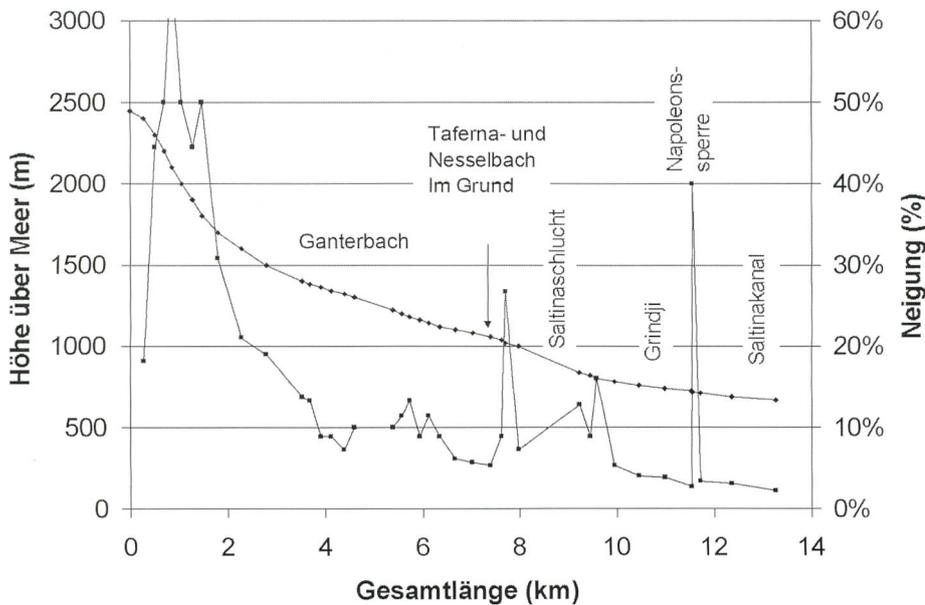
Bild 2. Längenprofil des Ganterbachs und der Saltina (obere Linie) und Gefälle innerhalb gewählter Gerinneabschnitte (untere Linie).

1923 wurde die Napoleonssperre (Bilder 2 und 5) nach den Hochwassern von 1920,

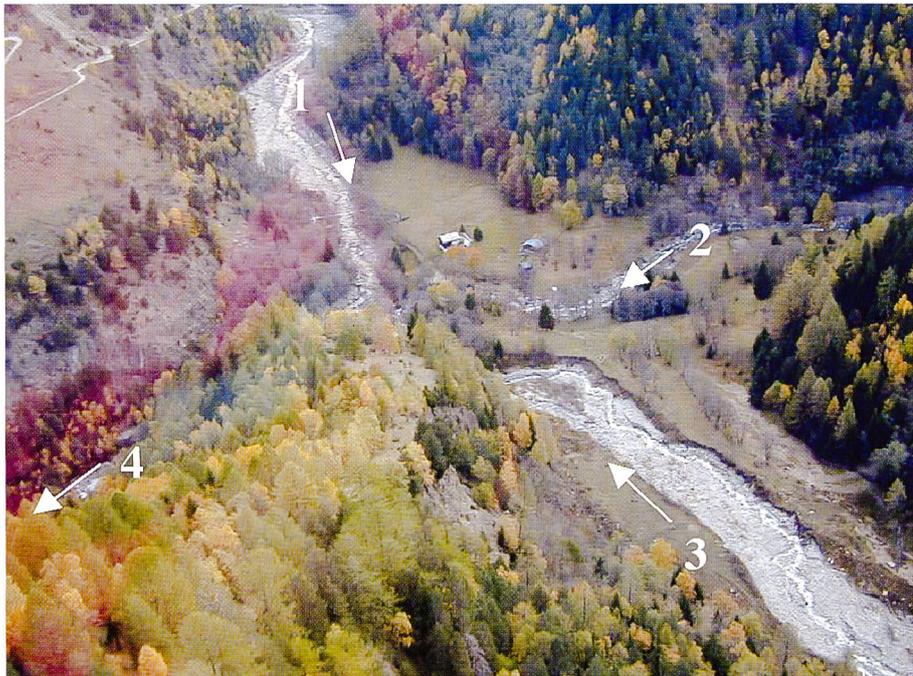
Bild 3. Blick auf das Gebiet Im Grund (1050 m ü.M.) und die Bäche Ganter (1), Taferna (2), Nessel (3) und Saltina (4) (Foto A. B., November 2000).

Eine grobe Übersicht der Prozesse für die wichtigsten Gerinneabschnitte ist in der Ereignisdokumentation [3] illustriert und beschrieben. Zusammenfassend lieferten die Seitengerinne viel Geschiebe in den Ganterbach, dessen Flanken viele längere, aber schmale Anrisse aufwies. Bedeutende Umlagerungsprozesse fanden im Ganterbach und Nesselbach im flacheren Im Grund (1050 m ü.M.) (Bild 3) und in der Saltina im Unterlauf des Grindji statt.

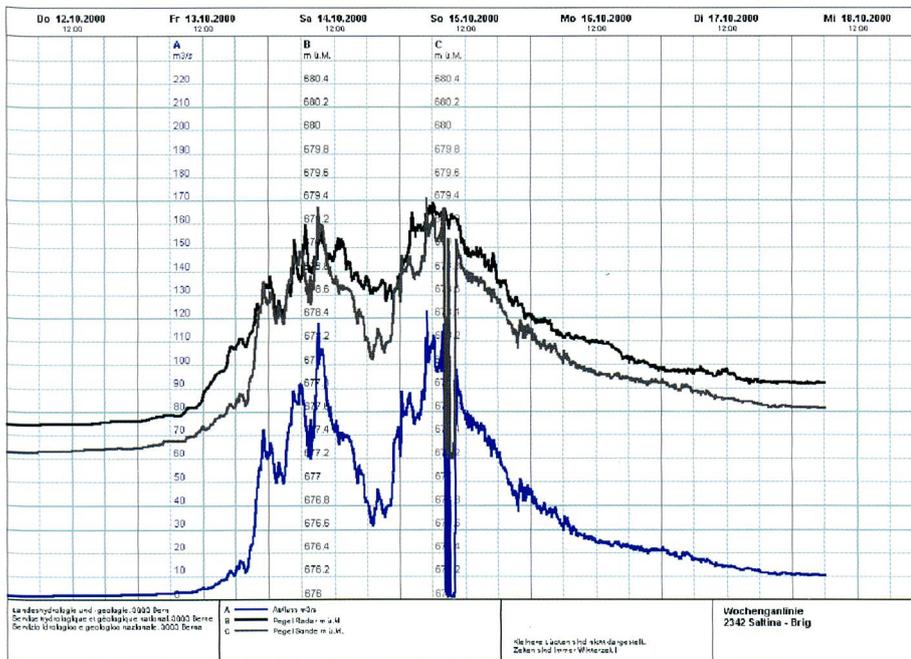
Bild 4. Abflussganglinie der Messstation Saltina, Brig, mit zwei Abflussspitzen am Vormittag des 14. und 15. Oktober 2000.

Bild 4 illustriert die gemessene Abflussganglinie vom Oktober 2000. (Die Ganglinie vom September 1993 wurde von [2] rekonstruiert; demnach wurde die Abflussspitze zwischen 80 und 100 m³/s und die Dauer für einen Abfluss von mindestens 30 bis 40 m³/s auf 20 Stunden ermittelt.) Bezeichnend am jüngsten Ereignis ist die Abfolge von zwei 100-jährlichen Abflussspitzen von rund 120 m³/s jeweils am Samstag- und Sonntagvormittag, dem 14. bzw. 15. Oktober 2000.

Beide Maxima bilden die Spitze eines praktisch gleichschenkligen Dreiecks mit einer Basisdauer von jeweils 24 Stunden für Abflüsse von mindestens 40 m³/s. Es flossen mindestens 40 m³/s während 48 Stunden, mindestens 80 m³/s während 20 Stunden und mindestens 100 m³/s während 8 Stunden. Dies entspricht zwei nacheinander auftretenden HQ₁₀₀, wenn man die hydrologische Untersuchung der Hochwasserkatastrophe in Brig vom 24. September 1993 [2] zugrunde legt. Die Dauer kann demzufolge gar einem 500-jährlichen Ereignis zugeordnet werden.

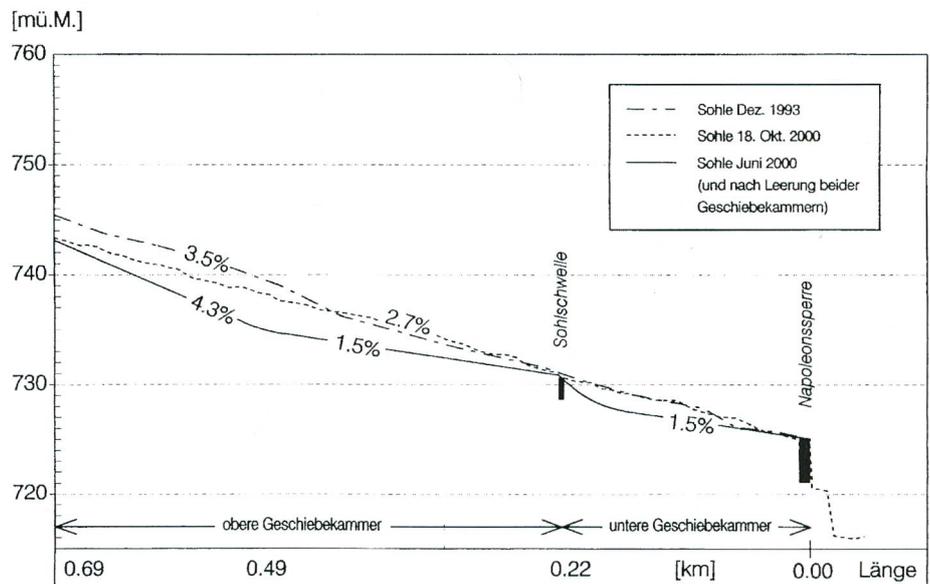
Bild 5. Längenprofil der oberen und unteren Geschiebekammer im Unterlauf des Grindji mit 1,5% geneigter Dosierstrecke (jeweils am unteren Kammerende).

Nach der Überschwemmung von 1993, die durch eine Überlastung des Saltinakanals durch Geschiebe bei der Saltinabrücke verursacht wurde, wurden im Jahr 1994 100 000 m³ Geschiebe über einer Länge von 600 m im untersten Grindjiabschnitt weggeführt, um wieder einen wirksamen Rückhalte- raum zu erhalten (Bild 5). Gemäss der fluss-

Es wurden im untersten Abschnitt des Grindji zwei Geschieberückhalte- kamern angeordnet. Am unteren Ende jeder Kammer ist ein Gefälle von 1,5% angelegt worden, damit die erwünschte dosierte weiterverfrachtete Geschiebemenge in den Saltinakanal ermöglicht wird. So kann die Saltina während eines Hochwassers ständig eine Geschiebemenge aufnehmen, welche im Unterlauf zwischen den Sperren ein

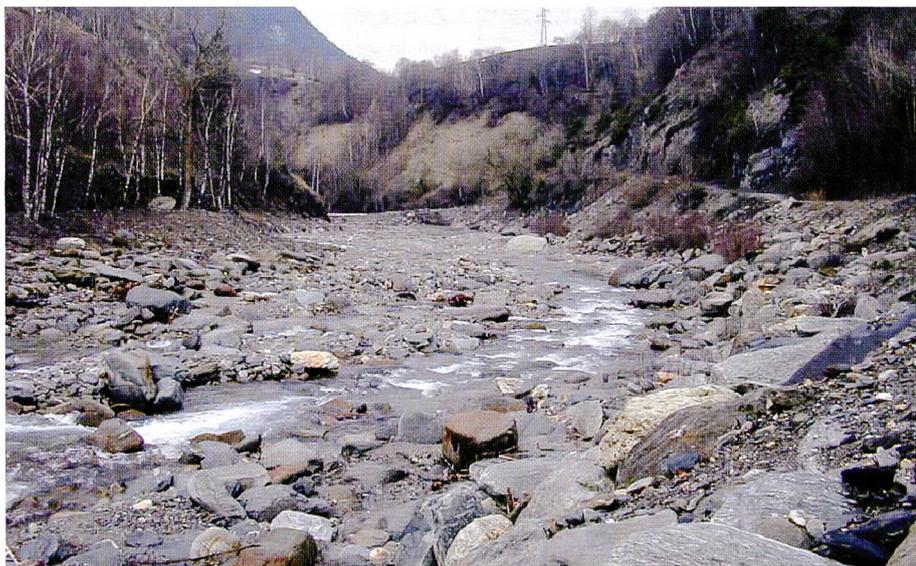
Bild 6. Leere obere Geschiebekammer im Grindji (Foto in Fliessrichtung, Aufnahme vom 10. Februar 2000; A. B.).

In beiden Geschiebekammern, die vor dem Ereignis 2000 praktisch leer waren, wurden nun 60 000 m³ Geschiebe abgelagert. Die Bilder 6, 7 und 8 zeigen die Verhältnisse in der oberen Geschiebekammer vor, während und nach dem Ereignis vom Oktober 2000. Es hat sich ein einigermaßen gleichmässiges Verlandungsgefälle von 2,7% über einer Länge von 700 m eingestellt (im Unterlauf des Saltinakanals stellte sich gemäss den Modellversuchen im Ereignis von 1993 [2] ein Verlandungsgefälle von 2,4% ein).

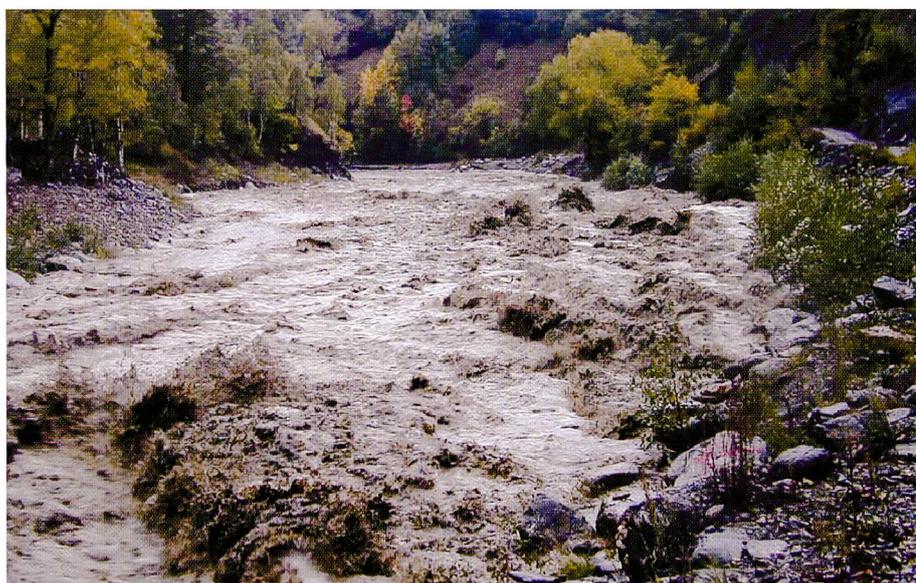
Bild 7. Obere Geschiebekammer im Grindji (Foto in Fliessrichtung, Aufnahme vom 14. Oktober 2000; A. B.).

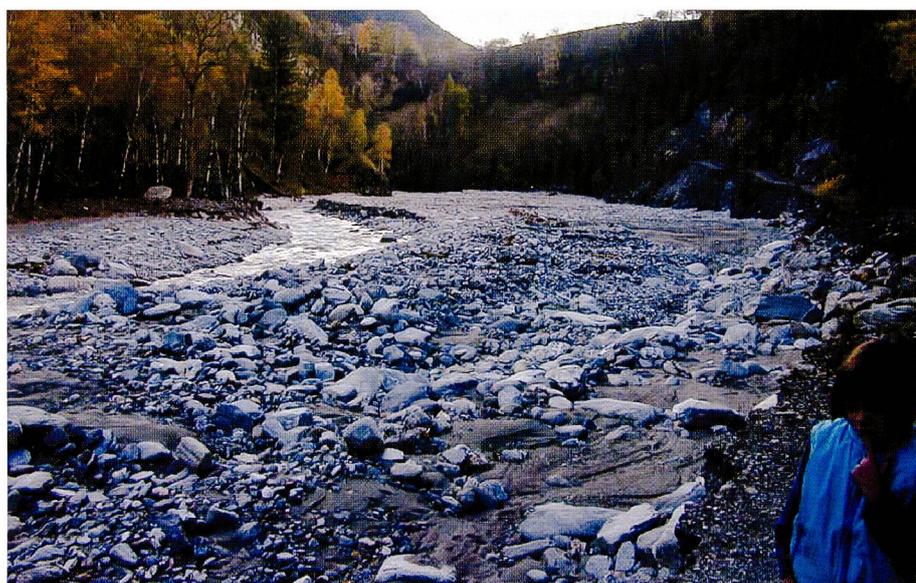
Bild 8. Gefüllte obere Geschiebekammer im Grindji (Foto in Fliessrichtung, Aufnahme vom 4. November 2000; A. B.).

Aus den Geschiebekammern müssen nun 60'000 m³ Geschiebe bis Frühling 2001 geräumt werden. Der Aufwand wird auf 1,2 Mio. CHF veranschlagt.

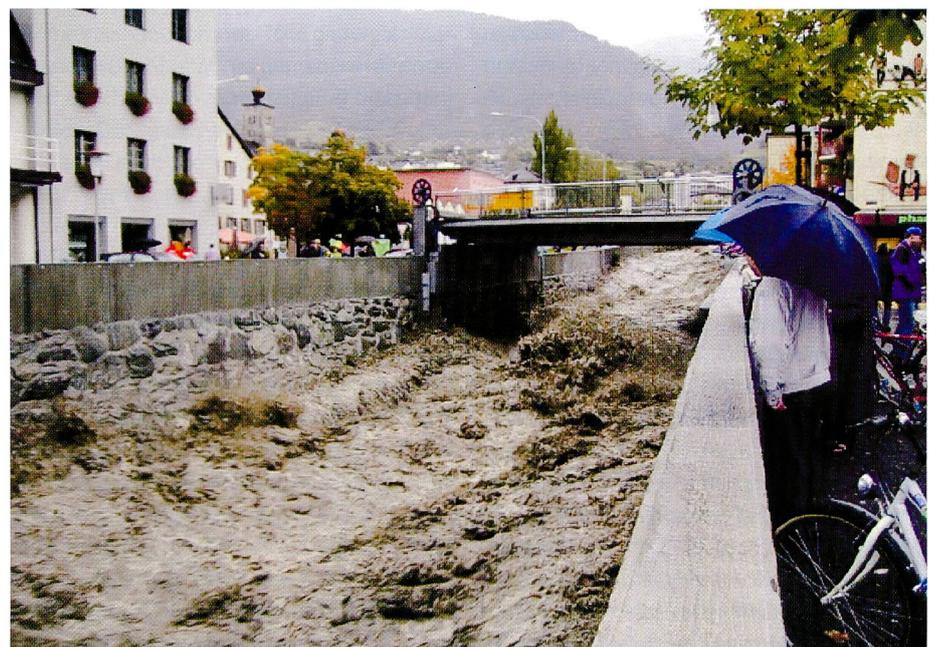
Bild 10. Angehobene Hubbrücke über die Saltina. Sonntagvormittag, 15. Oktober 2000 (Foto St. Walther, Brig-Glis).

Alle Brücken und Fussgängerstege über den Saltinakanal können seit 1993 angehoben, entfernt oder demontiert werden. Die 1997 gebaute neue Saltinabrücke kann um 2,8 m in 2,5 Minuten angehoben werden, nachdem Wassertanks in 3,5 Minuten gefüllt worden sind [9]. Zwei Brücken sind verschalt worden (Überlandstrasse und Festungswacht). Einzig der Fussgängersteg auf der Höhe des Spitals muss abgebrochen werden (was während des Ereignisses 2000 denn auch geschah).

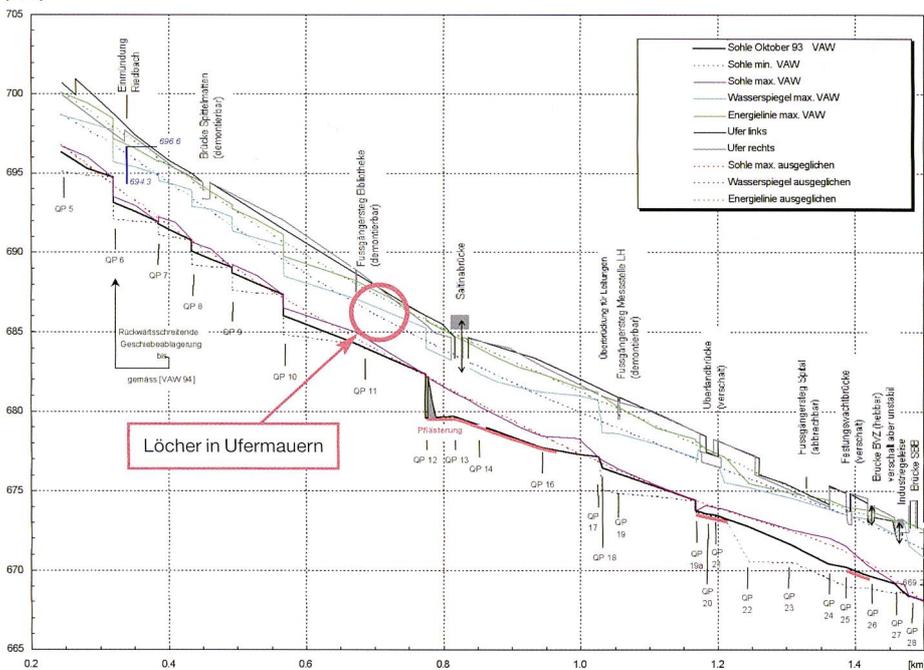
Bild 11. Längenprofil des untersten Saltinakanals (Einmündung Riedbach bis Rotteneinmündung) mit den nach [6] simulierten Abflusshöhen und Geschiebeablagerungen für eine 100-jährliche Abflussspitze und einen Geschiebeeintrag von rund 17'000 m³ [10].

Der Vergleich des höchsten Wasserstandes im Saltinakanal mit den Werten in Bild 11 zeigt, dass der beobachtete höchste Wasserspiegel am 15. Oktober vormittags sehr gut mit den von der VAW 1994 simulierten Werten für einen Spitzenabfluss von 120 m³/s und einem Geschiebeausttrag in den Kanal von rund 17 000 m³ übereingestimmt hat. Oberhalb der Hubbrücke schien der beobachtete Höchstwasserstand die simulierten Werte nicht ganz erreicht zu haben, was auf die wegen geringerer Eintragsraten auch geringeren Ablagerungen zurückzuführen ist.

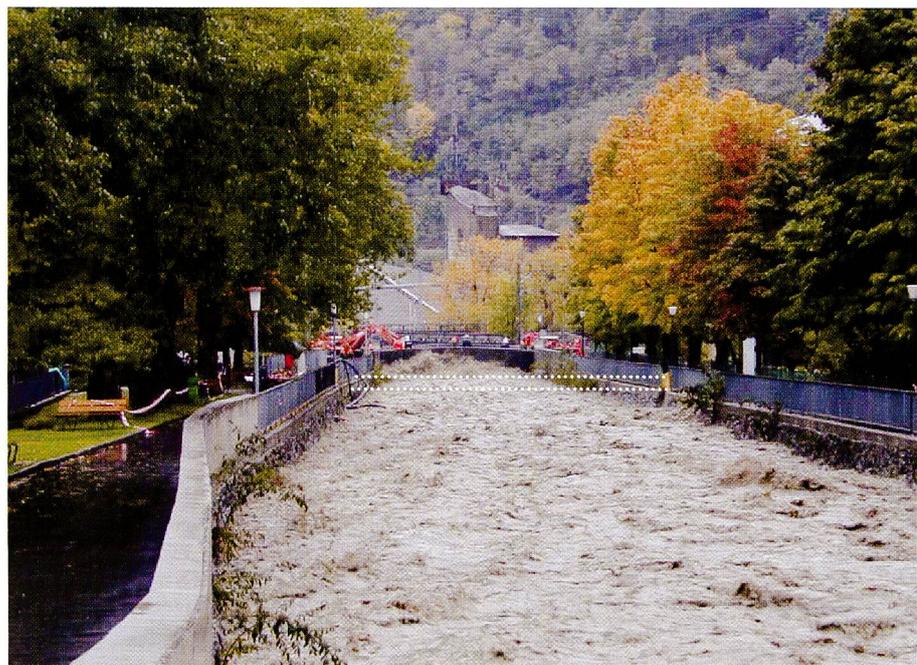
Bild 12. Blick in Fließrichtung in den Unterlauf des Saltinakanals auf der Höhe des Spitals. Die Stelle, wo der Fussgängersteg abgebrochen wurde, ist mit einer unterbrochenen weissen Linie markiert. Der Abfluss staute sich zweitweise und leicht an der verschalteten Festungswachtbrücke (Foto A. B.).

Zwischen den verschalteten Brücken Überlandstrasse und Festungswacht (Bild 12) verursachte die Auflandung einen kritischen Anstieg des Wasserspiegels bis auf die Höhe des (noch nicht abgebrochenen) Fussgängerstegs, der den schwallartigen Abfluss zeitweise leicht staute, sodass Wasser rechtsufrig in die Kellergeschosse der Rehabilitationsklinik eindrang. Mit Schalungstafeln und Sandsäcken konnte die leichte und (sehr) lokale Überflutung nach etwa einer halben Stunde eingedämmt werden.

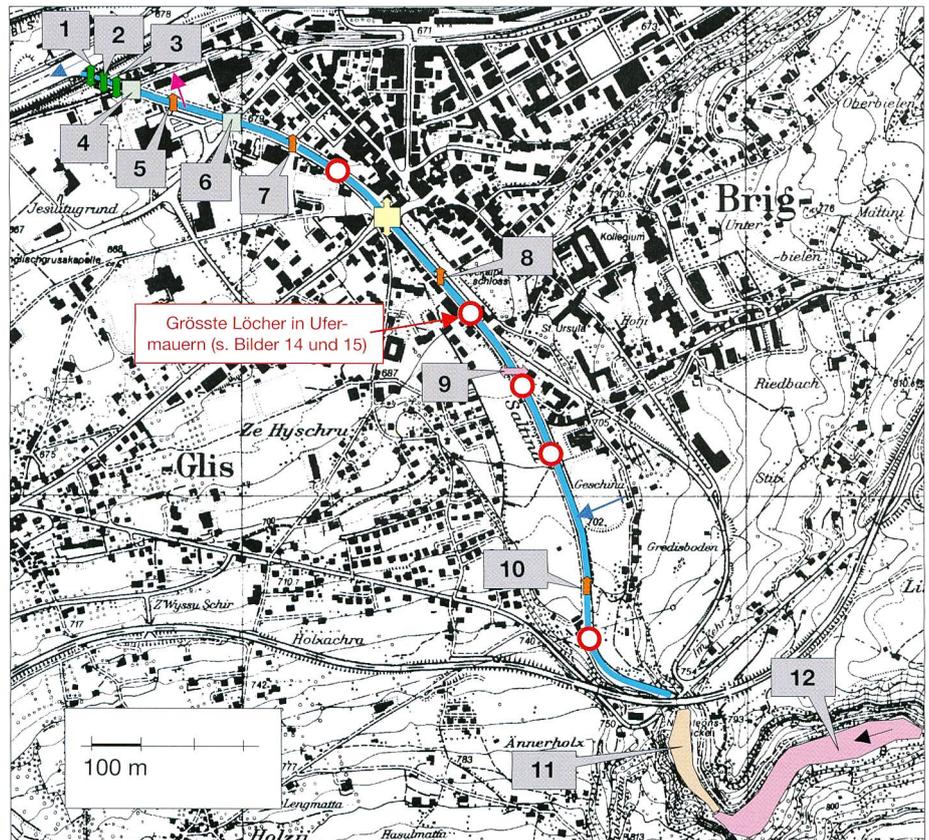
| | 1, 2, 3: Hebbare SBB-, Industriegleis- und BVZ-Brücken | | 11: Untere Geschiebekammer |
| | 4, 6: Verschaltete Festungswacht- und Überlandstrassenbrücke | | 12: Obere Geschiebekammer |
| | 5, 7, 8: Abnehmbare Fussgängerstege, 10: abbrechbarer Fussgängersteg | | Leichte, lokale Überflutung am 15. Oktober 2000 |
| | Saltina-Hubbrücke | | Grössere Löcher in den Ufermauern |
| | 9: Demontierbare Spittelmattenbrücke | | |

Bild 13. Überbrückungen über den Saltinakanal und Lage der grössten Löcher in den Ufermauern.

Im Saltinakanal brachen die Ufermauern an einigen Stellen in unterschiedlichem Ausmass zusammen, an anderen Stellen wurden die Ufermauern unterspült (Bilder 14 und 15). Solche Erscheinungen waren schon teilweise nach dem Ereignis vom September 1993 festgestellt worden, wurden aber noch nicht saniert. Die Einbrüche der Ufermauern erfolgten während der Hochwasserspitzen am Samstag- und Sonntagvormittag. Der erste Einbruch von ca. 20 m² konnte am späteren Freitagvormittag, 14. Oktober 2000, unmittelbar oberhalb der Spittelmattenbrücke in einer leichten Linkskurve beobachtet werden (Bild 11 und 13).

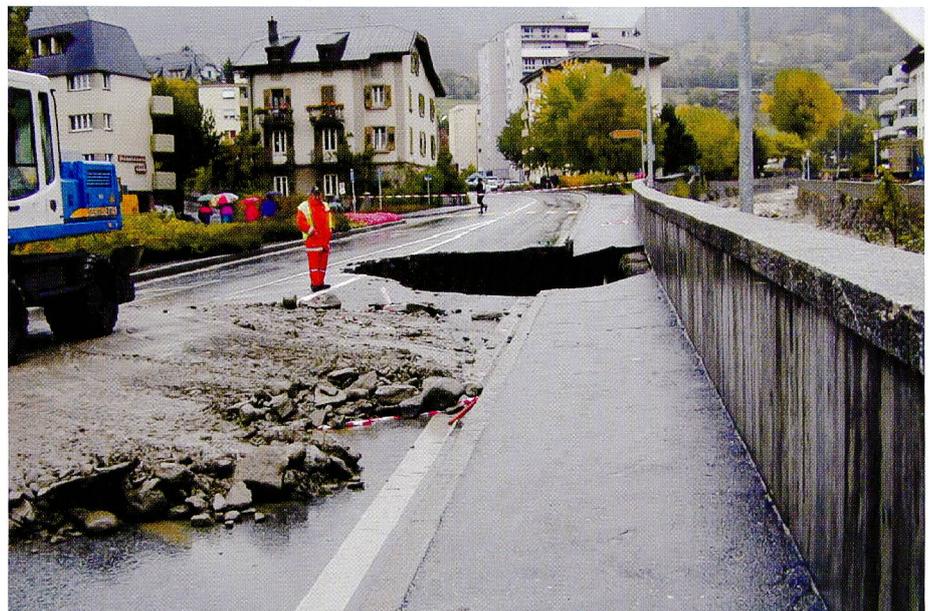
Die grössten Löcher entstanden am Sonntagvormittag, 15. Oktober 2000, infolge eines weggeschwemmten Kolksschutzes aus grossen Blöcken bei einer 1,5 m hohen Sperre, rund 250 m oberhalb der Hubbrücke (Bild 11). Die Ufermauer brach nach [7] um 7 Uhr linksufrig und um 10 Uhr rechtsufrig ein.

Es entstanden Löcher im Dammkörper von ca. 200 bzw. 400 m³ (Bilder 14 und 15). Ein angrenzendes Wohnhaus musste evakuiert werden. Die Ufermauer wurde auch beim Übergang von gepflasterter zu natürlicher Sohle, bei einer leichten Rechtskurve beschädigt. Die Geschiebedosierung ist so angesetzt, dass in der kritischen flachen Strecke bei der Hubbrücke möglichst lange keine Auflandungen entstehen. Deshalb war das Zwischengefälle in den eher steileren Abschnitten oberhalb der Hubbrücke flacher als beim Ereignis von 1993. Darum und auch wegen des höheren Spitzenabflusses war die Kolkbelastung grösser.

Bild 14. Einbruch der Ufermauer bei einer Sperre am 15. Oktober 2000 (Foto A. B.).

Die Sanierung des gesamten 1,8 km langen Saltinakanals (Kolkschutz und Sanierung, Unterfangung und Erweiterung der Ufermauern, Anreicherung der Sohle durch Blöcke) wird auf 8 Mio. CHF veranschlagt.

Saltinakanal kolksicher gemacht und Uferlücken (auf der Höhe des Spitals und der Rehabilitationsklinik) geschlossen. Für die künftige Hochwassersicherheit ist entscheidend, dass die Geschiebekammern im Unterlauf des Grindji immer geräumt sind, um einer

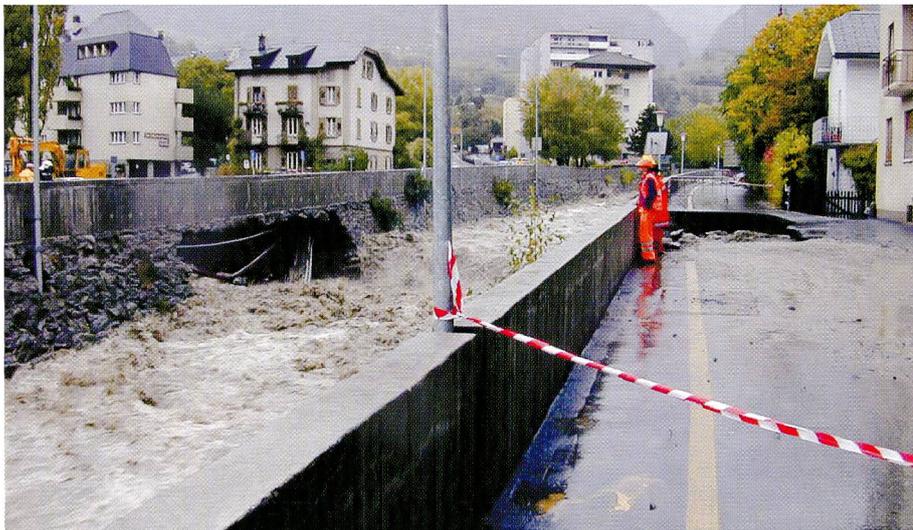
Bild 15. Einbrüche der Ufermauer bei einer Sperre am 15. Oktober 2000 (Foto A. B.).

Um ca. 7 Uhr linksufrig, um 10 Uhr rechtsufrig Einbruch gegenüberliegender Ufermauern zwischen Hub- und Spittelmattenbrücke. Die entstandenen Löcher werden mit grösstmöglichen Steinblöcken gefüllt. Angrenzendes Haus wird evakuiert. Fussgängersteg auf der Höhe des Spitals wird abgebrochen. Angehoben werden die SBB-Brücke und die Industriegleisbrücke, die BVZ-Brücke wird entfernt. Wasseraustritt rechtsufrig auf der Höhe des Spitals, das linksufrig liegt, Wassereintritt in die rechtsufrig gelegene Rehabilitationsklinik. Pulsierende schwache Überflutung, die kurz danach mittels Holztafeln gestoppt werden kann.
