Umbau Freispiegelstollen Miralago-Monte Scala

■ Remo Baumann, Marco Peter

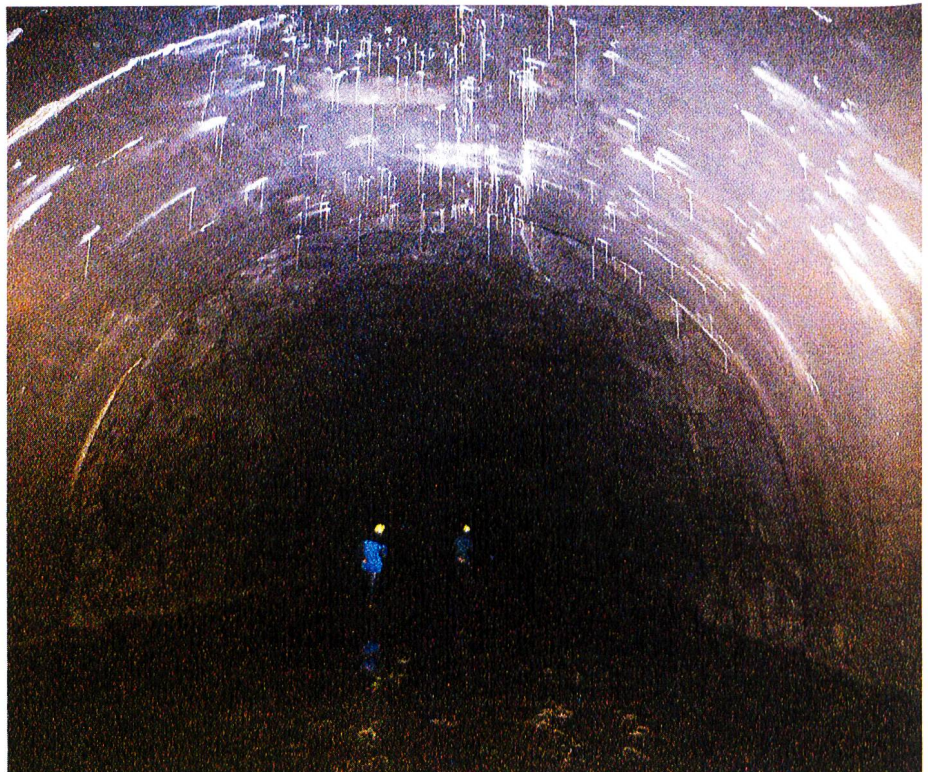
Bild 5. Reservoirkammer des Wasserschlosses.

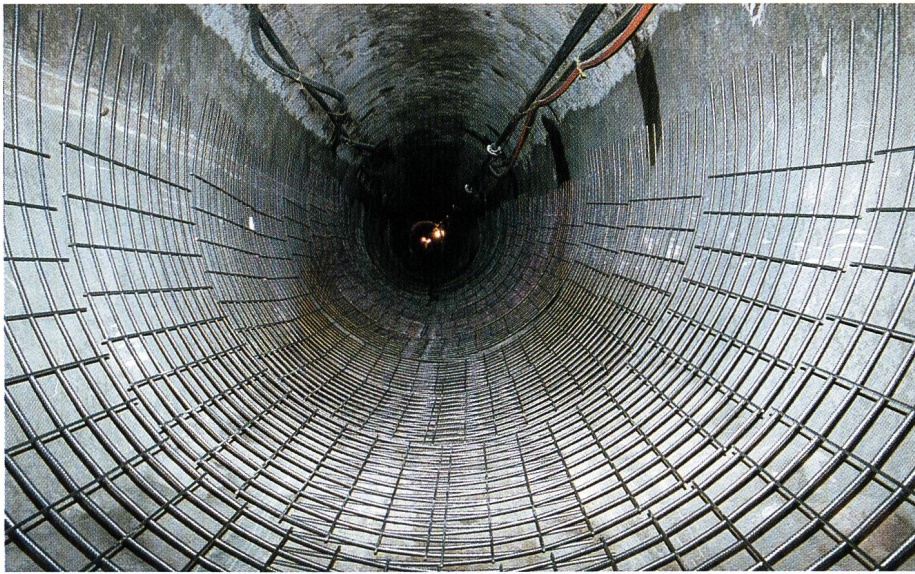
Bild 7. Armierung der Stollenverstärkung in der Lockermaterialstrecke.

Die Armierung wurde als Netze (Ringarmierung mit Durchmesser 10 bis 12 mm alle 10 cm) geliefert. Der Einsatz von Netzen brachte dem Unternehmer nicht den gewünschten Erfolg. Die Anpassung der vorgebogenen, steifen Netze vor Ort an das leicht unregelmässige Profil war wesentlich aufwändiger als erwartet. Um das Profil im Querschnitt nicht stärker als nötig zu verengen, musste die Armierung schliesslich mit Winden an die bestehende Oberfläche gepresst und mit unzähligen Bolzen gesichert werden.

Damit die Armierung während des Aufbringens des Spritzbetons nicht schwingt, was zu einem schlechten Verbund von Beton und Armierung geführt hätte, musste sie fest verankert werden.

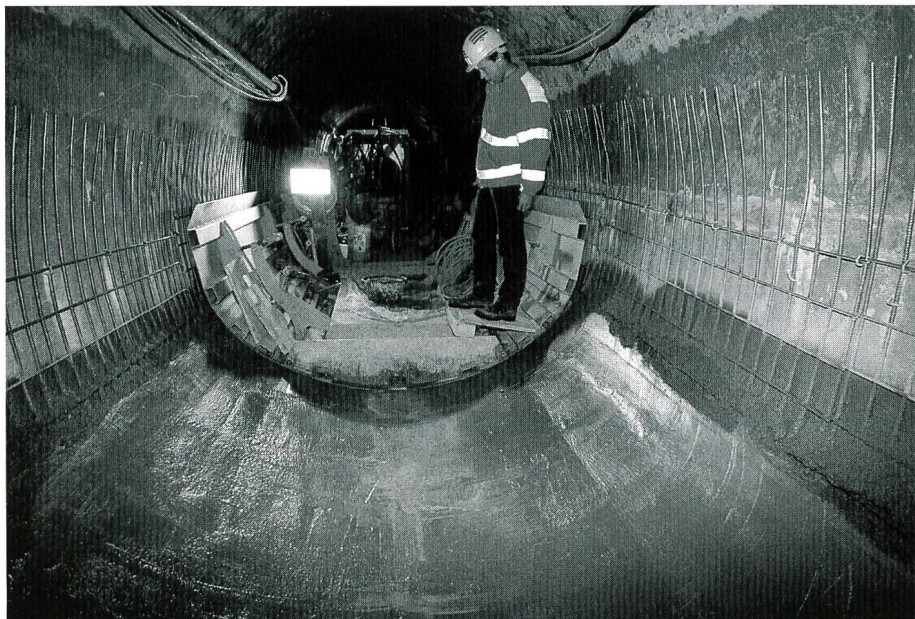
Bild 8. Betonierung des Sohlbereichs mit Gleitschalung.

Anstelle von Spritzbeton setzte der Unternehmer für den Sohlbereich einen Schalwagen ein, mit dem das neue Sohlgewölbe und ein Teil der Kalotte mit einem Feinkornbeton in rund 5 cm Stärke erstellt werden konnte.

Der Schalwagen war als Gleitschaltung konzipiert, bestehend aus der eigent-

lichen Schalung (Bild), der Hubvorrichtung zur Vorwärtsbewegung im Stollen und einem Nachläufer, zur Stabilisierung der frisch betonierten Kalotte. Der Wagen wurde auf der Sohlarmierung im Stollen montiert.

Der mit Dumper bis zur Einbaustelle transportierte Beton (Grösstkorn 16 mm) wurde vor den Schalwagen geleert. Hydraulische Zylinder, montiert auf der Hubeinrichtung, drückten anschliessend die Schalung über den frischen Beton. Die Hubeinrichtung blieb dabei an Ort mit der Stollenwandung verspannt. Da der alte Stollen keinen wesentlichen Innendruck aufnehmen konnte, war es wichtig, die Auftriebskräfte, die auf die Schalung wirkten, gleichmässig abzufangen. Dies war durch eine entsprechend grosse Abspannfläche möglich.

Nachdem die Schalung komplett ausgefahren und der gesamte Wagen neu verspannt wurde, konnte die Hubvorrichtung vorgeschoben werden. Automatisch wurde der Nachläufer nachgezogen, der den frischen Beton stabilisierte.

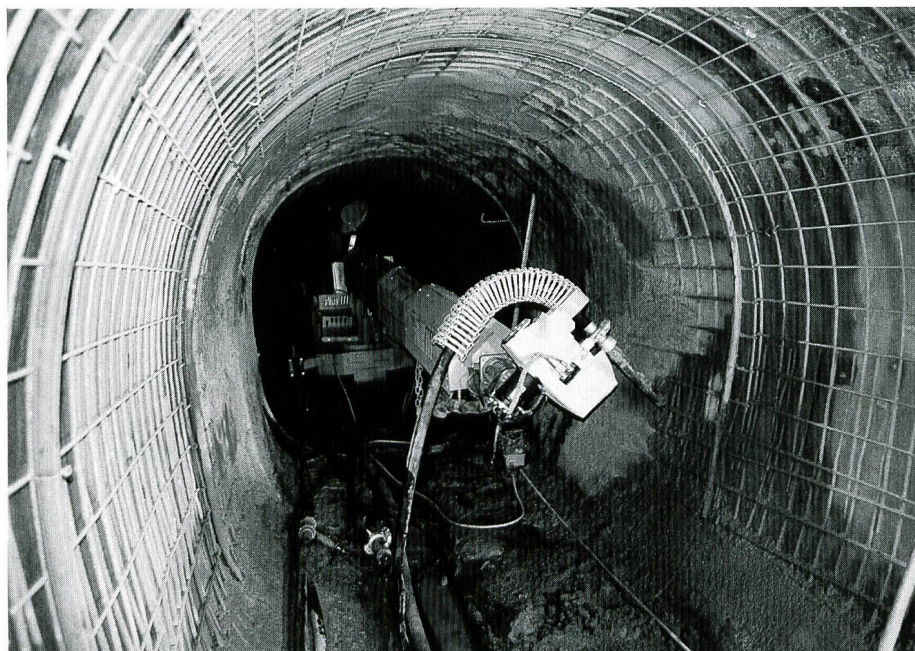
Bild 9. Einsatz von Spritzrobotern im Stollengewölbe.

Der Unternehmer wollte anfänglich Spritzroboter im Stollen einsetzen. Verschiedene Aspekte erzwangen aber schliesslich einen Abbruch und eine Umstellung auf eine konventionelle, also von Hand gespritzte Bauweise.

Es zeigte sich, dass für die vorhandenen Platzverhältnisse im Stollen der Einsatz von Robotern keinen Vorteil, im Gegenteil sogar Nachteile mit sich brachte. Unter anderem sind die enorme Staubbelastung beim Anfahren der Maschine, der Düsenabstand von der zu gunitierenden Oberfläche und die Distanz vom Operateur zur Arbeitsstelle zu erwähnen.

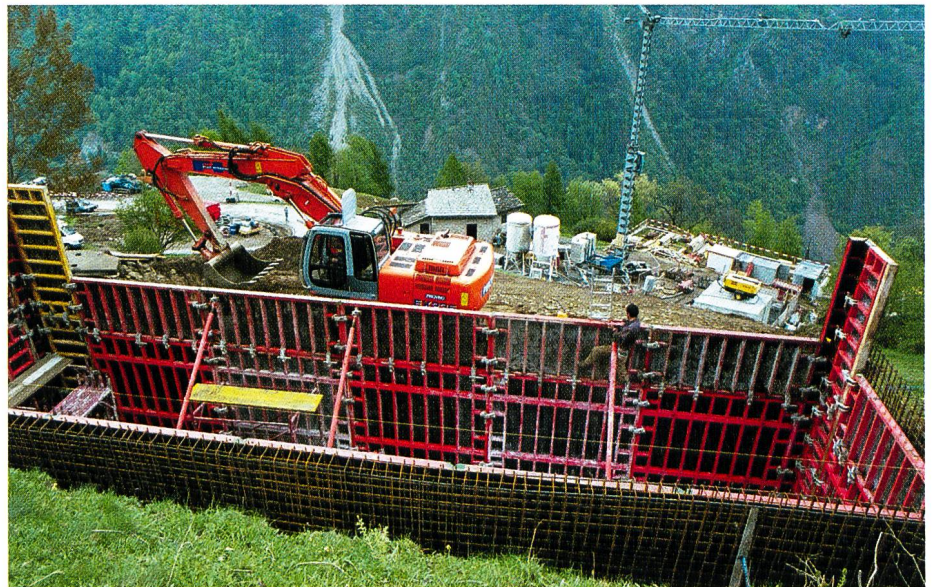
Bild 11. Bau der oberen Wasserschlosskammer.

Die obere Wasserschlosskammer wurde als offene Wanne aus Beton konstruiert. Zur Abdeckung des Beckens wurden Gitterroste verwendet.

Die hangseitige Baugrubensicherung wurde direkt in das Bauwerk integriert.

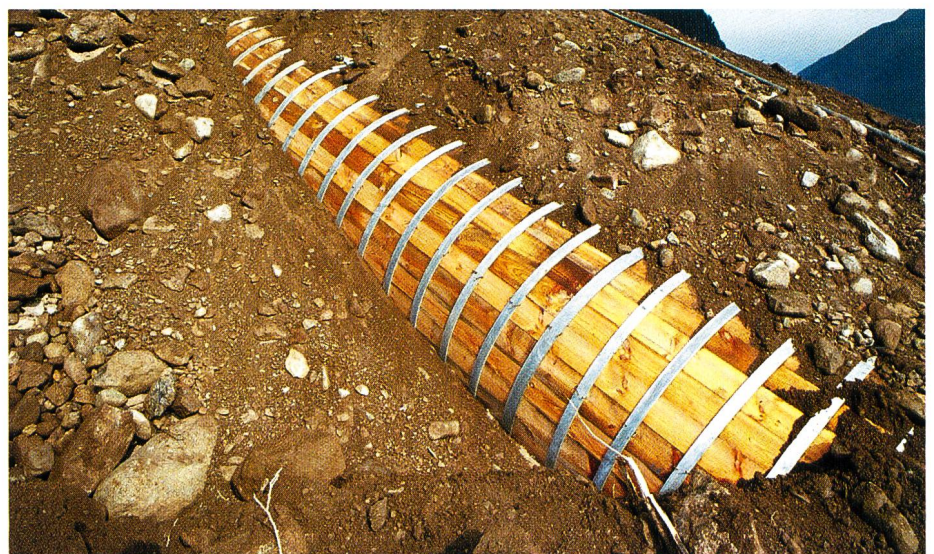
Bild 12. Holzdruckleitung.

wurden zwei Druckleitungen aus Holz verlegt. Damit die Leitungen aus harzreichem Lärchenholz vor Austrocknung geschützt sind, wurden sie erdverlegt.

verdrängt. Dies zu Unrecht, wie alte Rätia-Energie-eigene Holzleitungen zeigten. Holzdruckleitungen sind bis zu einer Druckhöhe von 30 m wirtschaftlicher als andere Produkte auf dem Markt. Sie kosten nur etwa halb so viel wie Stahl- oder Kunststoffleitungen und werden von einem spezialisierten Zimmermann im Schwarzwald immer noch hergestellt.

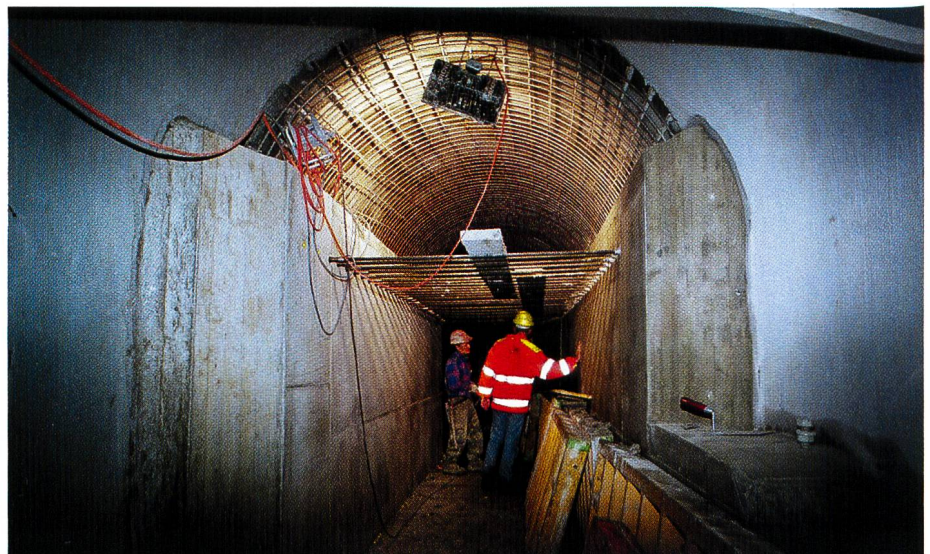
Bild 14. Statische Verstärkung am Stollenende mit Betonwänden und Zugstangen.

Die letzten rund 100 m vor dem Austritt des Stollens ins alte Wasserschloss mussten statisch verstärkt werden. Da hier das Profil ungünstig hoch war, mussten seitlich stark armierte Betonwände eingezogen und auf Höhe des Bogenendes mit Zugstangen gehalten werden.

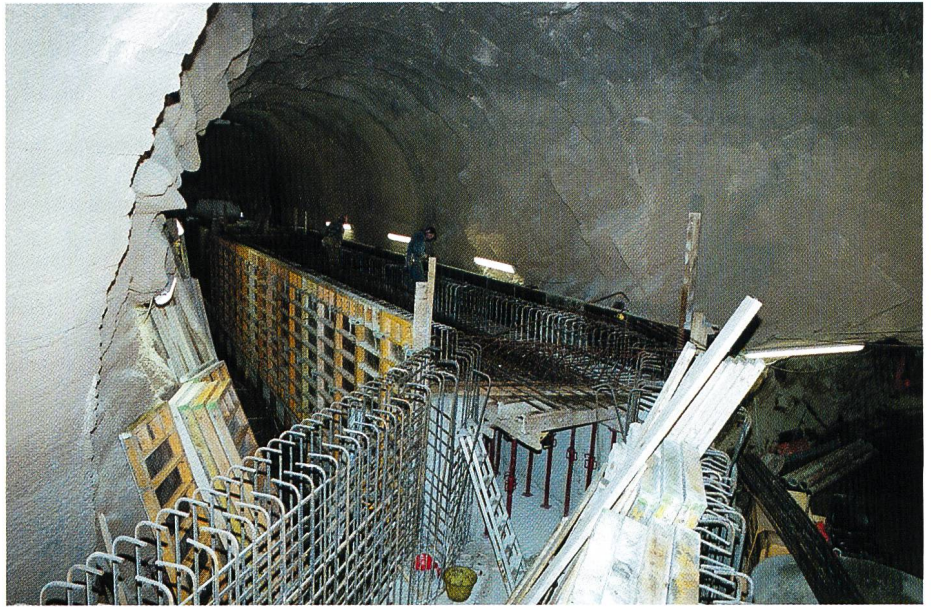
Bild 15. Verbindungskanal.

Die vorhandenen Kammern konnten nicht direkt beim Stollenende an das neue System angeschlossen werden, da auf den ersten 70 m die Gebirgsüberdeckung zu gering war. Ein neu erstellter Kanal verbindet nun die eigentliche untere Wasserschlosskammer mit dem Rest des Systems. Der Verbindungskanal muss einen maximalen Innendruck von knapp 40 m Wassersäule aufnehmen.

Als Abschluss und Übergang des Kanals zu den zwei bestehenden unteren Kammern wurde eine rund 7 m hohe und ebenso breite Mauer in der bestehenden Kaverne eingezogen. Die Wand wurde rund einen Meter tief in den Fels eingebunden und injiziert.

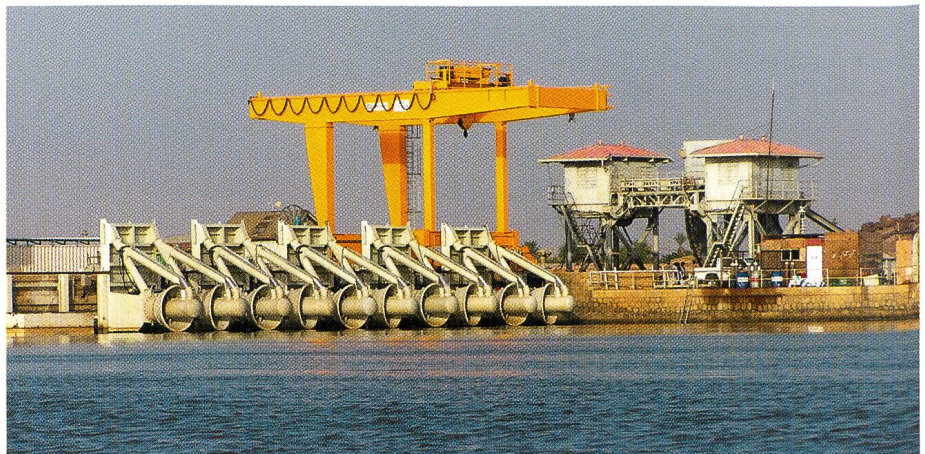
Bild 1. Fünf Hydromatrix®-Turbinenmodule und Dammkran des Kraftwerks Jebel Aulia.

Die 80 Turbinen-Generator-Einheiten des Kraftwerks Jebel Aulia werden paarweise in 40 Modulen installiert. Bei 40 von insgesamt 50 Öffnungen des Dammes werden die Hydromatrix®-Module vorgesetzt und die ansonsten nicht genutzte hydraulische Energie
