# Staudamm Godey und seine Umwelt

Autor(en): **Schenk, Thomas P.**

Zeitschrift: **Wasser Energie Luft = Eau énergie air = Acqua energia aria**

Band (Jahr): **98 (2006)**

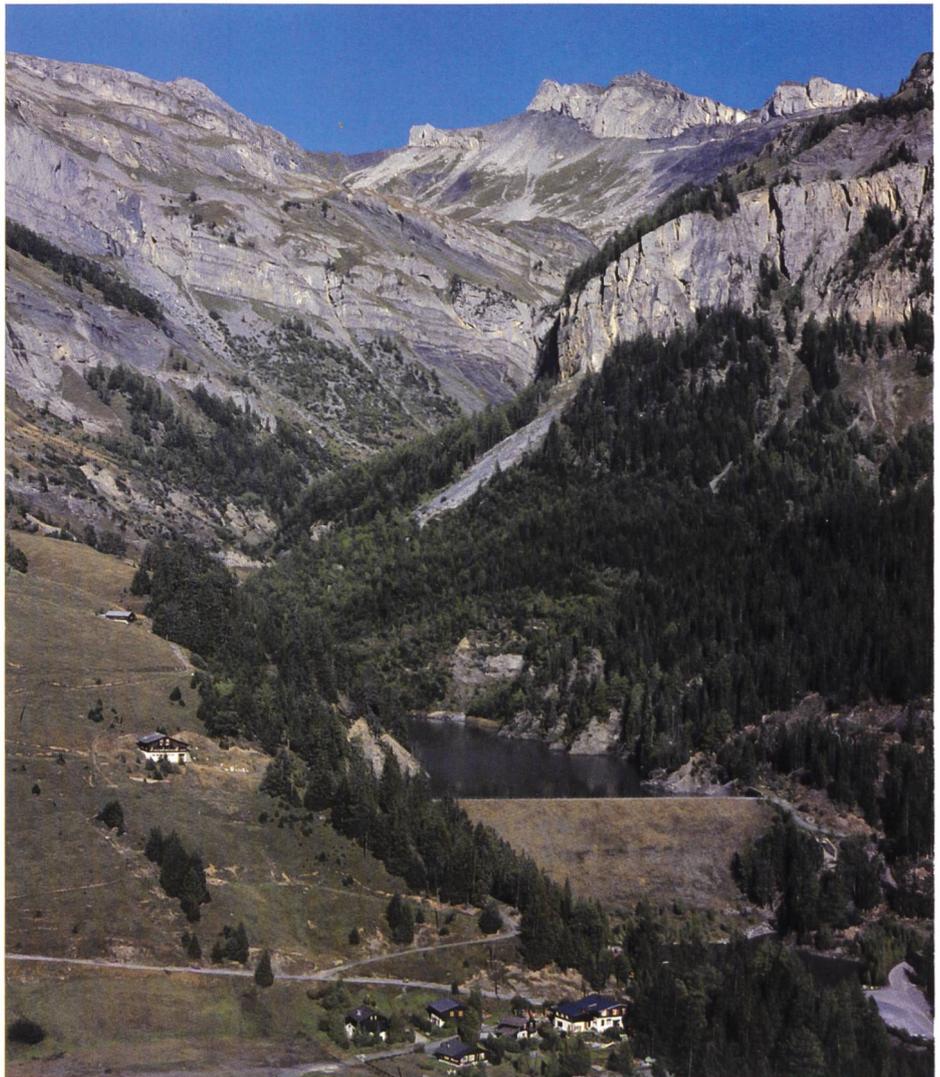
Bild 1. Staudamm Godey und seine Umwelt.

Das Ausgleichsbecken wird gebildet durch einen 35 m hohen homogenen Erdschüttdamm, der eine Kronenlänge von 170 m und ein Schüttvolumen von 300 000 m<sup>3</sup> aufweist. Die Dammböschungen betragen oberwasserseitig 1:1,75 und unterwasserseitig 1:1,8. Die Dichtigkeit wird gewährleistet durch eine oberwasserseitig aufgebraute bituminöse Dichtungsschicht von 9000 m<sup>2</sup> Fläche, einer Schlitzwand von 1200 m<sup>2</sup> Fläche und 20 m maximaler Tiefe im Untergrund und Injektionen in den Herdmauern, welche den Anschluss der Bitumenschicht an den Fels herstellen.

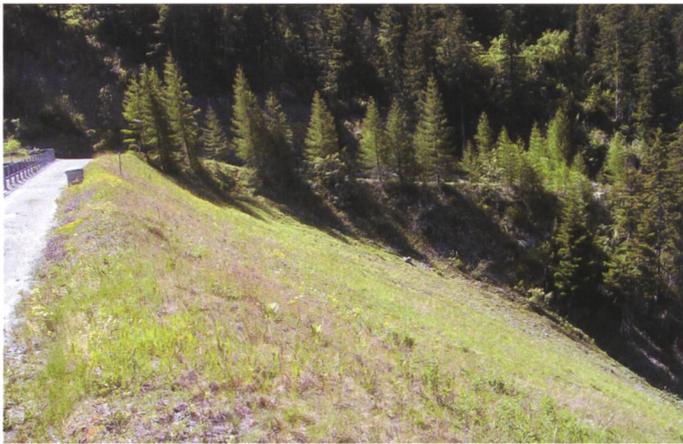
**Bild 2. Linkes Dammwiderlager mit luftseitiger Böschung.**

Die Hochwasserentlastung ist beim linken Dammwiderlager angeordnet. Sie besteht aus einem freien Überfall von 3 mal 5 m Breite und 2 Zwischenpfeilern. Der Überfall sowie der anschliessende 75 m lange Abflusskanal wurden aus Gründen des Naturschutzes überdeckt und teil-

- Deformationen beim linken Widerlager. Diese führten knapp 2 Jahre nach Inbetriebnahme des Dammes zu Setzungen und Rissen in der Dichtungsschicht. Seit der Reparatur wird diese Zone überwacht und nichts Aussergewöhnliches wurde mehr festgestellt.
- Das Becken weist eine relativ starke Verlandung auf durch Geschiebe und sich absetzendes Feinmaterial. Damit besteht eine gewisse Gefahr des Verschliessens des Grundablasses. Zweimal sind bis jetzt schon über  $20\,000 \text{ m}^3$  Material entfernt worden.
- Eine Rutschung im rechten Talhang rund 100 m über dem Staubecken.
- Ein möglicher Anfall von Schwemmholz, der eine Gefahr für Verklausung der Hochwasserentlastung darstellen könnte.

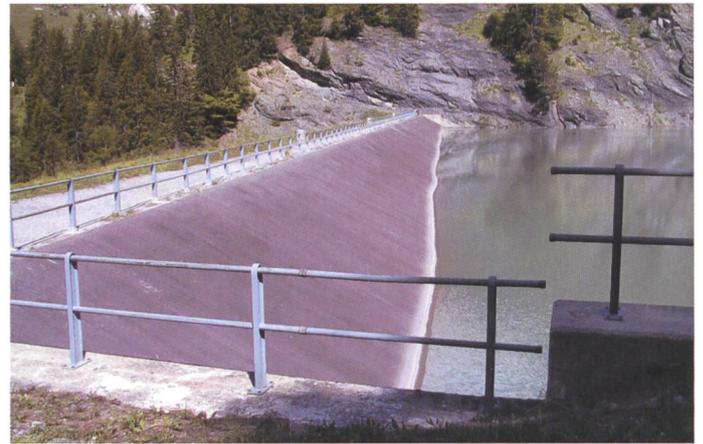
**Bild 3. Oberwasserseitige Dammböschung mit rechtem Widerlager.**

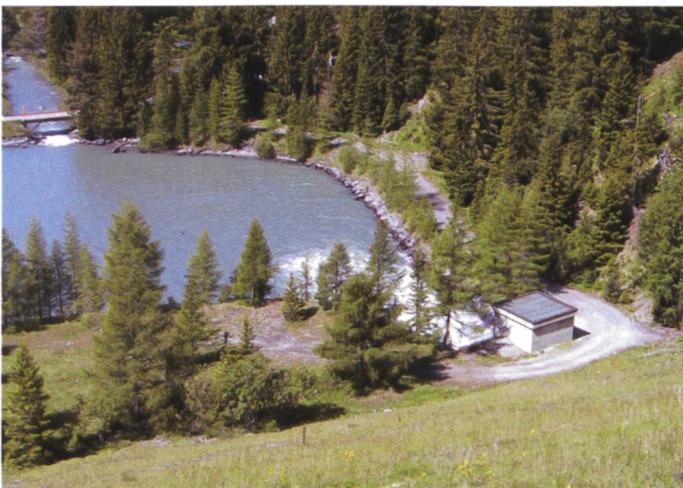
**Bild 4. Grundablassschützenkammer mit Beruhigungsbecken.**

Der Grundablass, welcher gleichzeitig als Wasserfassung dient, besteht aus einer 240 m langen betonierten Leitung, welche unter dem Dammkörper auf dem Fels liegt und gepanzert ist. Das Abschlussorgan, ein Segmentschütz von

1,2 m<sup>2</sup> Fläche, befindet sich in der Schützenkammer am rechtsseitigen Dammfuss. Die maximale Kapazität beträgt 22 m<sup>3</sup>/s. Das Betriebswasser fliesst von dort ins unterhalb des Dammes liegende Beruhigungsbecken und dann im Bachbett der Lizerne zur seit 1960 bestehenden Wasserfassung. Diese führt es dem Stollensystem des Kraftwerkes zu.

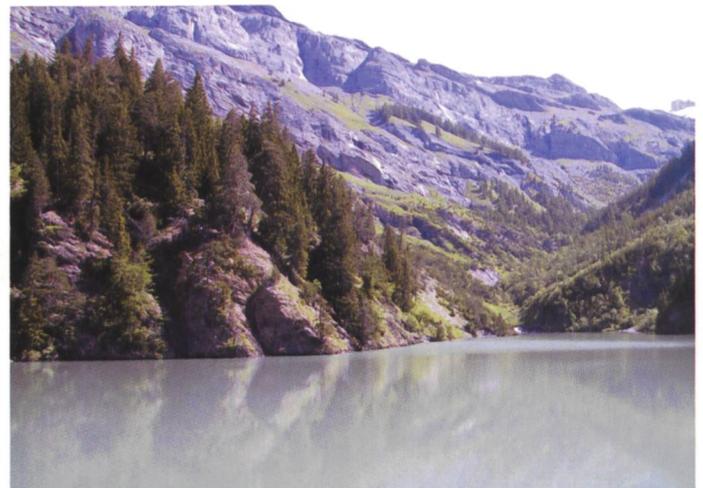
**Bild 5. Staubee mit Blick talaufwärts.**

schottert haben. Oberhalb des Stauziels ist der Fels, bestehend aus kleinbankigem Kalksandstein mit Mergel- und Schieferzwischenlagen, überdeckt von Moräne und Gehängeschutt. Das Staubecken hat einen Inhalt von rund 850 000 m<sup>3</sup> und ein Stauziel auf der Kote 1398 m ü.M. Sein jährlicher Zufluss aus dem 7 km<sup>2</sup> grossen Einzugsgebiet beträgt 11 Mio. m<sup>3</sup>. Es dient hauptsächlich als Wochenspeicher.

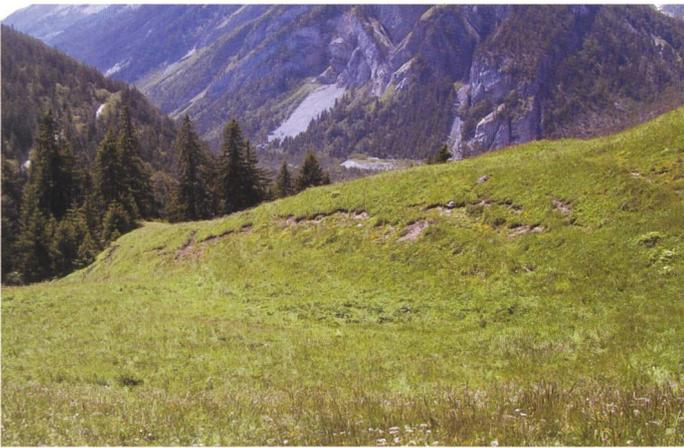
**Bild 6. Rutschzone La Lui vom linken Ufer aus.**

Im Frühsommer 1985 ist vom Betriebspersonal eine Rutschzone festgestellt worden. Diese liegt auf der rechten Talseite, rund 100 m über dem Staubeck Godey bei der Alp La Lui. Die Zone ist sehr gut sichtbar im Terrain, mit einem klaren Riss in der Humusschicht. Wenn auch dieser Riss schon länger bekannt war, so muss doch im Frühjahr etwas passiert sein, denn eine durch diese Zone führende Trinkwasserleitung ist unterbrochen worden.

- Ein oberer Teil mit einem Gefälle von rund  $15^\circ$ , einer Länge von 110–120 m und einer praktisch konstanten Breite von 70 m zwischen den festgestellten Rissen.
- Ein unterer Teil mit einem steilen Gefälle von ungefähr  $36^\circ$  und einer Breite von 80 m. Oben ist diese Zone durch

einen Abriss begrenzt und unten, auf der Kote 1400 m ü.M. etwa durch den Fels, der den rechten Beckenrand des Stausees bildet.

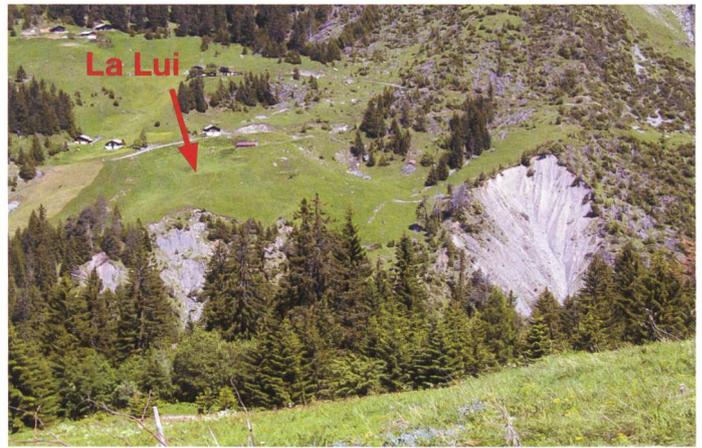
**Bild 7. Rutschzone La Lui, westseitiger Anriss.**

Der obere Teil der Zone, der als Weide genutzt wird, war teilweise sumpfig. Er dient als Infiltrationszone für Hangwasser und für den Überlauf einer Quellfassung. Im unteren Teil ist eine Quelle im Steilhang festgestellt worden, welche neben Regen und Oberflächenwasser verantwortlich ist für kleine Rutschungen oder Abbrüche von Lockermaterial in der Grössenordnung von einigen m<sup>3</sup>.

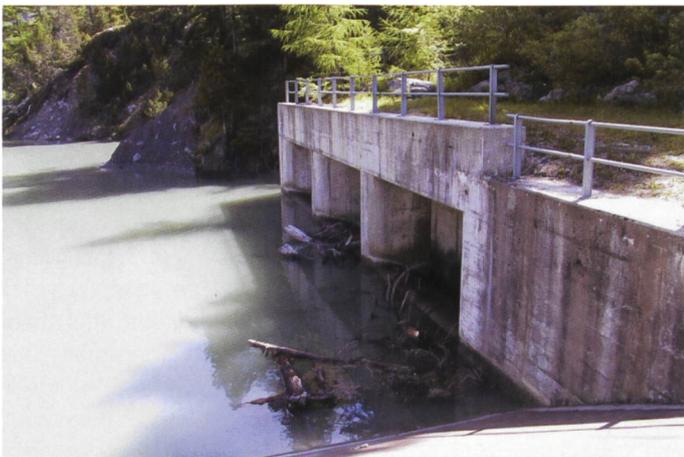
Bild 8. Einlauf der Hochwasserentlastung mit Schwemmholz.

Auf die Verklauungsgefahr der Hochwasserentlastung ist vom Experten in seinem letzten 5-Jahres-Bericht hingewiesen worden. Er hat darin für das Extremhochwasser von  $1,5 \times Q_{1000}$  einerseits Abflussberechnungen bei verschiedenen Verklauungsgraden empfohlen und andererseits eine Beurteilung des bewaldeten Einzugsgebietes mit Abschätzung des möglichen Holztransportes vorgeschlagen.

Das im See anfallende Holz wird sich auf der Oberfläche verteilen; es muss aber doch mit einem grossen Anteil gerechnet werden, der von der Strömung zur Hochwasserentlastung geschwemmt wird und diese teilweise verstopfen könnte.

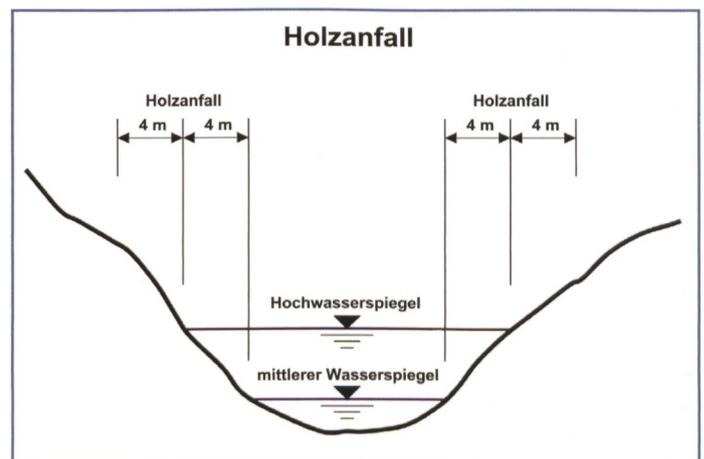
Bild 9. Modell zur Ermittlung des Holzanfalles.

Für die Berechnung der maximal möglichen Holzmenge, die während eines Extremhochwassers transportiert werden könnte, wurde folgendes Modell verwendet: Aufgrund von Beobachtungen im Feld und Abschätzungen der Hochwassermenge muss bei Bachläufen der Hochwasserspiegel etwa 1,5 bis 2,5 m

über dem mittleren Wasserspiegel liegen. Bei den steilen Rinnen beträgt diese Höhe etwa 1 bis 1,5 m. Solche Wasseranstiege beanspruchen beidseitig des Wasserlaufes eine zusätzliche Breite von etwa 4 m. Im Weiteren wurde eine etwa gleich grosse Breite zusätzlich berücksichtigt, da dort infolge Erosion oder Instabilität Holz anfallen kann. Somit sind entlang der Bachläufe beidseitig 8 m Breite angenommen worden, welche als Holzlieferant in Frage kommen. Unter Berücksichtigung des unterschiedlichen Bewuchses sowie seines Alters ist damit eine während des Hochwassers mobilisierbare Holzmenge von  $660 \text{ m}^3$  ermittelt worden. Davon wird mit einem Anteil von rund 25% oder  $170 \text{ m}^3$  gerechnet, der vom Hochwasser bis in den Stausee transportiert werden kann.
