**Zeitschrift:** Wasser Energie Luft = Eau énergie air = Acqua energia aria  
**Herausgeber:** Schweizerischer Wasserwirtschaftsverband  
**Band:** 99 (2007)  
**Heft:** 3

**Artikel:** Unwetter 2005 : Ereignisse im Raum Oberrickenbach NW : Ereignisanalyse, Gefahrenbeurteilung und Massnahmen  
**Autor:** Tognacca, Christian / Eberli, Josef  
**DOI:** <https://doi.org/10.5169/seals-940139>

# Unwetter 2005 – Ereignisse im Raum Oberrickenbach NW

## Ereignisanalyse, Gefahrenbeurteilung und Massnahmen

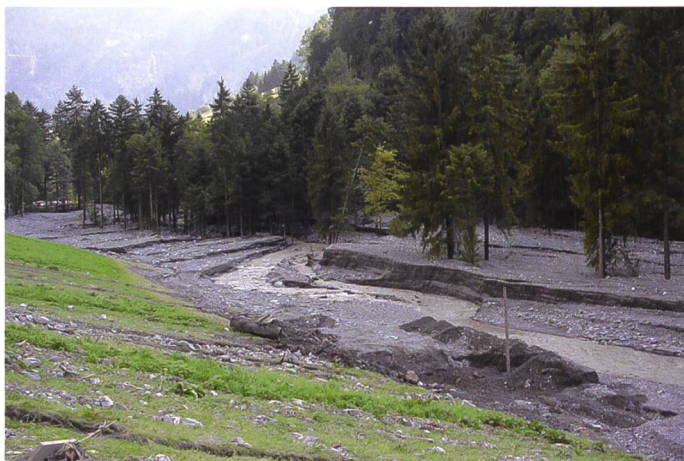
Bild 4. Ablagerungen im Secklisbach oberhalb der Staustufe Chäppelistutz, Aufnahme vom 30. August 2005.

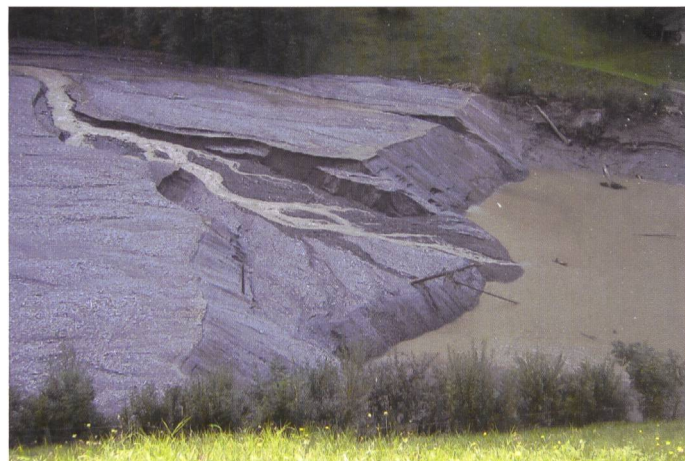
Bild 5. Ablagerungen im Becken Chäppelistutz, Aufnahme vom 22. September 2005.

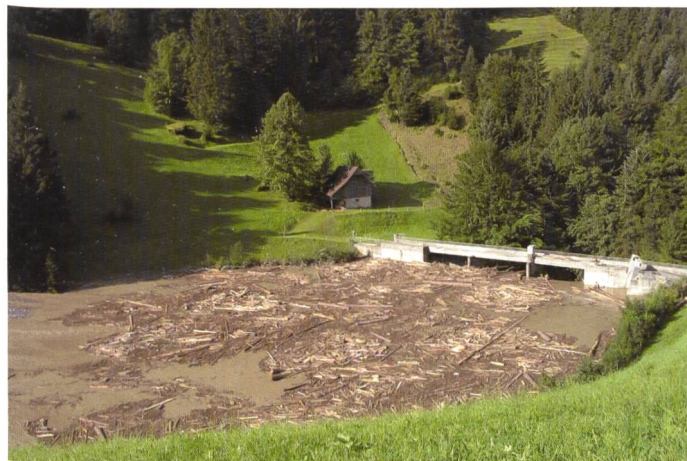
Holz mobilisiert, die sich grösstenteils im Becken Chäppelistutz gesammelt haben (Bild 6). Ein Teil des Treibholzes wurde bei dieser Staustufe über die Wehrkrone transportiert. In der Wolfsschlucht haben sich mehrere, z.T. sehr dichte Holzverklau-sungen gebildet (Bild 7), die glücklicher-weise keine Flutwellen verursacht haben und die nur mit grossen Anstrengungen wieder entfernt werden konnten.

**Bild 6. Treibholz im Stauraum Chäppelistutz, Aufnahme vom 24. August 2005.**

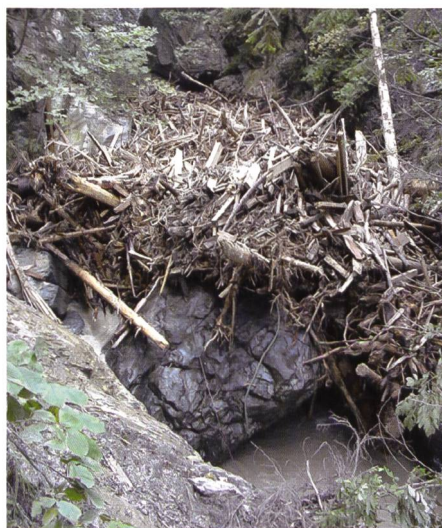
**Bild 7. Dichte Holzablagerungen in der Wolfsschlucht unterhalb des Beckens Chäppelistutz, 30. August 2005.**

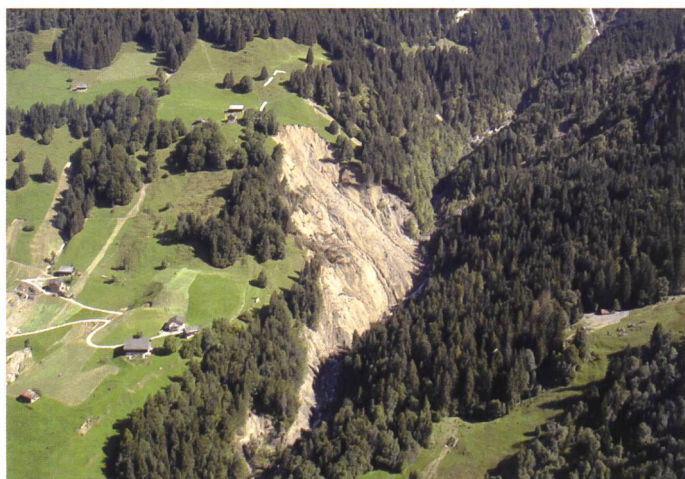
Die wichtigste Materialquelle war die Rutschung bei Schmidboden im Haldibach. Durch die lang andauernden Niederschläge wurde der Hang instabil und die portionsweise mobilisierten Massen verflüssigten sich und flossen als Murgänge ins Tal.

Die grössten Murgangswellen im Haldibach im August 2005 sind auf eine Serie von mechanischen Instabilitäten (Rutschungen) im Bereich Schmidboden zurückzuführen, die direkt als Murgang im Gerinne weiter geflossen sind.

**Bild 8. Rutschung Schmidboden, Aufnahme vom 30. August 2005. Mobilisiert wurden insgesamt 250 000 m<sup>3</sup>, die in mehreren Schüben als Murgänge ins Tal flossen.**

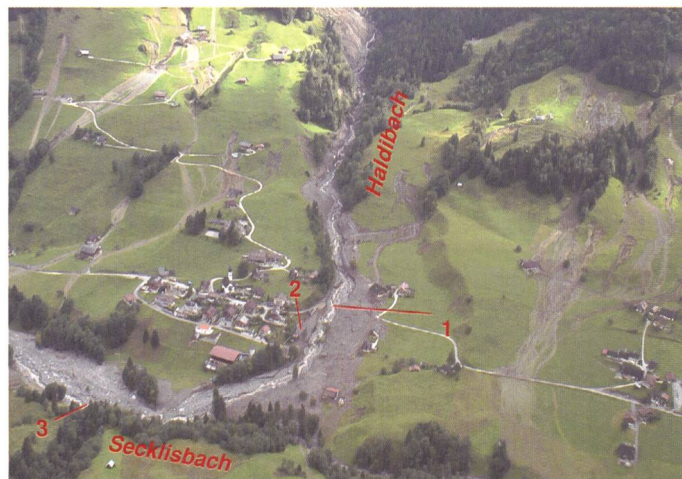
Am 23. August 2005 richtete eine Serie von Murschüben grosse Schäden entlang des Haldibaches und des Secklisbaches an. Gemäss Zeugenaussagen ereigneten sich mehrere Murstösse, wovon drei besonders gross waren. Der grösste Murgang hat weite Flächen übersart, eine Sägerei zerstört, ein Stallgebäude stark beschädigt, die Brücke über den Haldibach mitgerissen und jene über den Secklisbach verschüttet.

**Bild 9. Haldibach vom Fuss der Rutschung Schmidboden bis zur Einmündung in den Secklisbach, Aufnahme vom 26. August 2005. (1: Haldibachbrücke, 2: Sägerei, 3: Secklisbachbrücke).**

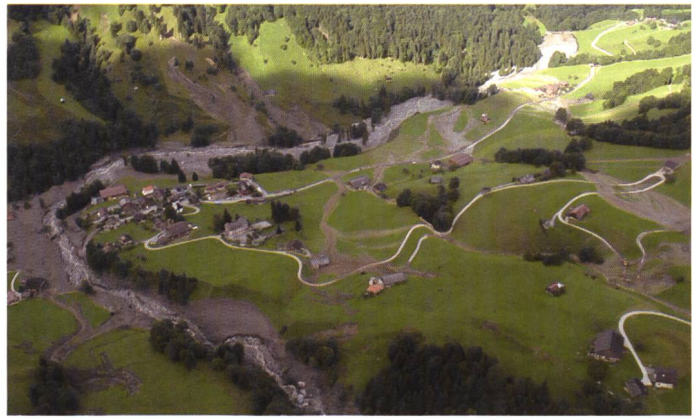
**Bild 12. Haldibach und Secklisbach, Aufnahme vom 26. August 2005. Am oberen Bildrand erkennt man den Staureaum Chäppelistutz. Die Schwemmebene des Secklisbaches wird jetzt teilweise rekultiviert.**

Die Murgänge aus dem Haldibach und die sukzessive fluviale Geschiebeumlagerung haben im Secklisbach eine völlig neue Situation geschaffen. Durch die bis zu 5 Metern mächtigen Ablagerungen ist im Abschnitt zwischen der Einnüendung des Haldibaches und dem Staubecken Chäppelistutz eine ökologisch und landschaftlich interessante Schwemmebene entstanden (Bild 12).
