Hochwasserrückhaltebecken am Jonenbach, Affoltern am Albis

Autor(en): **Hochstrasser, H. / Aemmer, M. / Sorgenfrei, A.**

Zeitschrift: **Wasser Energie Luft = Eau énergie air = Acqua energia aria**

Band (Jahr): **100 (2008)**

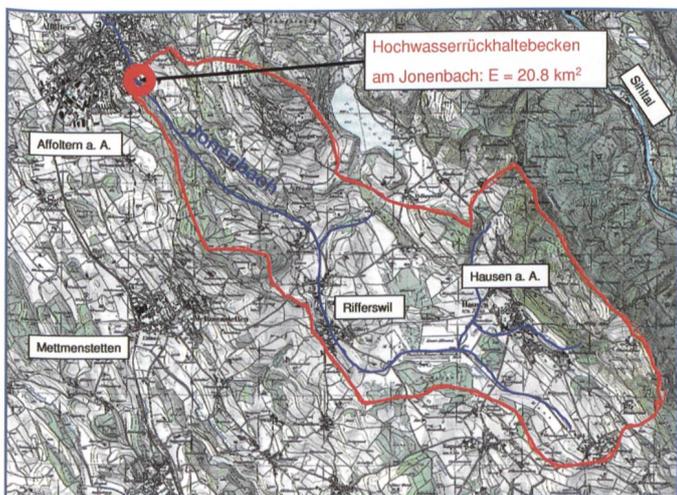
Bild 1. Einzugsgebiet des Jonenbachs oberhalb des Hochwasserrückhaltebeckens.

Der Jonenbach entwässert beim Hochwasserrückhaltebecken ein Einzugsgebiet von 21 km² (Bild 1). Das Becken mit einem Retentionsvolumen von 392 000 m³ vermag ein im Mittel alle 100 Jahre einmal auftretender Hochwasserabfluss von 34 m³/s auf 15 m³/s zu drosseln.

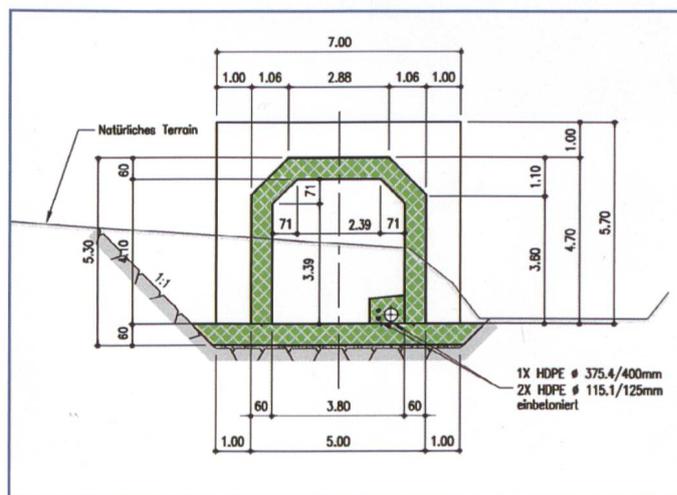
Bild 2. Querschnitt des Durchlasses unterhalb der Hochwasserentlastung.

Der Durchlass und die Hochwasserentlastung sind in einem Bauwerk aus Beton zusammengefasst und über die gesamte Länge von 141 m auf Molassefels fundiert. Der für das Sicherheitshochwasser erforderliche Querschnitt misst im Licht 3.80 m × 4.10 m. Um differenzielle Setzungen und damit potentielle Sickerwege entlang dem Durchlass zu vermeiden, sind die Deckenkanten abgeschrägt (Bild 2). Bachaufwärts der Hochwasserentlastung, wo nur die gedrosselte Wassermenge abgeführt werden muss, konnte der Durchlass kleiner gebaut werden. Der Querschnitt ist aber nicht auf diesen relativ kleinen Abfluss ausgelegt. Er richtet sich nach den Bedingungen der Begehbarkeit, des späteren Unterhalts und vor allem des Bauzustandes. Die lichte Breite ist mit 3.80 m beibehalten worden, die Höhe konnte aber auf 2.70 m reduziert werden. Die Bodenplatte, die Wände und die Decke sind durchwegs 0.60 m stark.

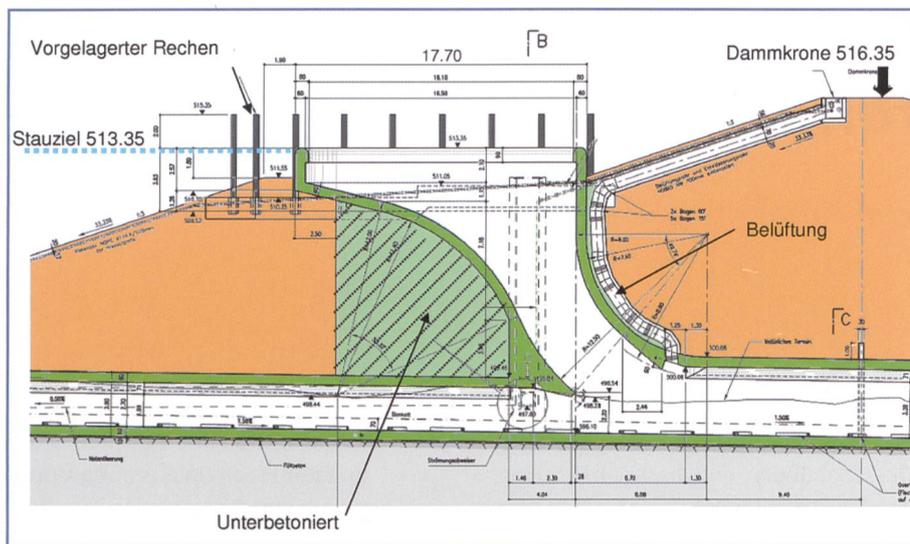
Bild 3. Längsschnitt durch die Hochwasserentlastung.

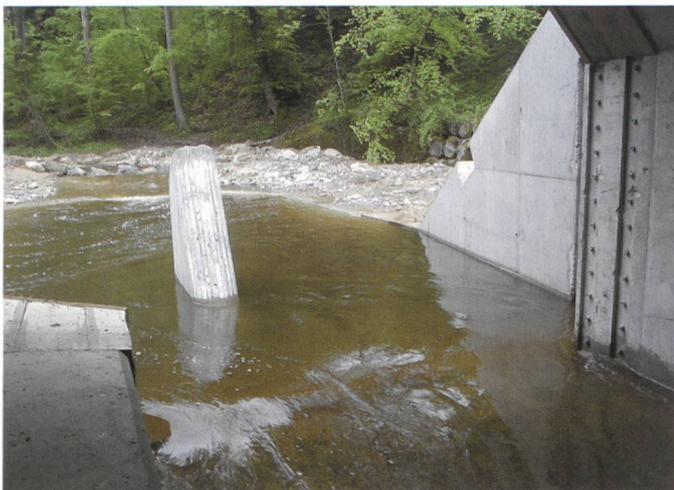
Bild 4. Einlaufbereich zum Durchlass im Bauzustand ohne Frontplatte und Drosselblende.

zugrunde gelegt (Bild 4). Beim Rückhaltebecken am Jonenbach wurde zudem vor Beginn der Schütтарbeiten an der künftigen Stauwurzel ein V-förmiger Schwemmholzrechen erstellt. Es konnte damit ausgeschlossen werden, dass der grosszügig dimensionierte Durchlass auch bei einem sehr unwahrscheinlichen Extremereignis während der Schütтарbeiten des Damms, verstopft.

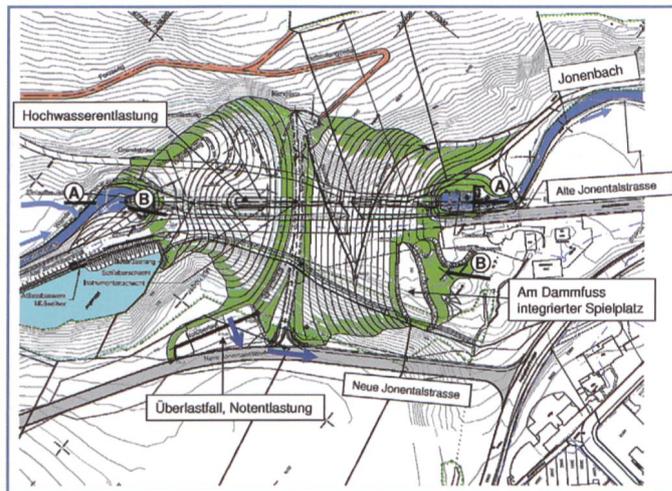
Bild 5. Situation des Erddamms mit ausgerundeten Dammböschungen an den Talflanken und der vor den Dammbauarbeiten neu verlegten Jonentalstrasse.

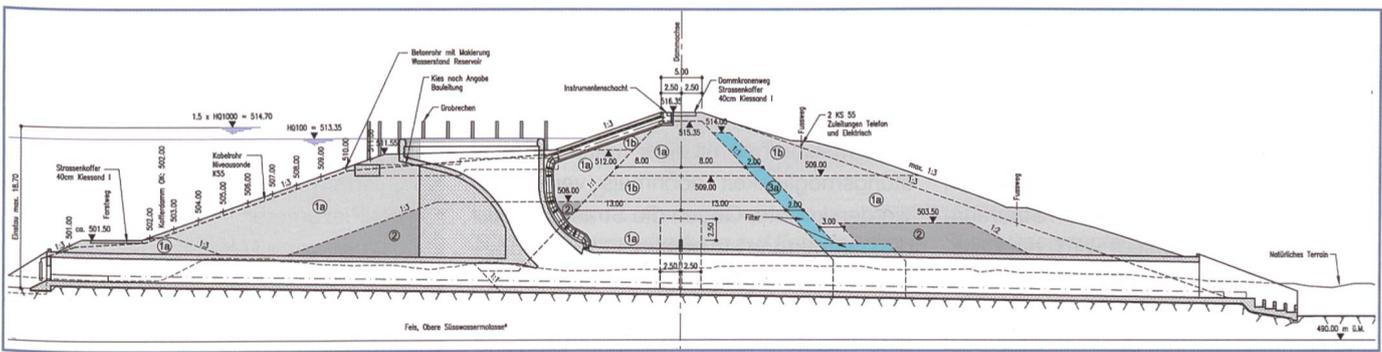
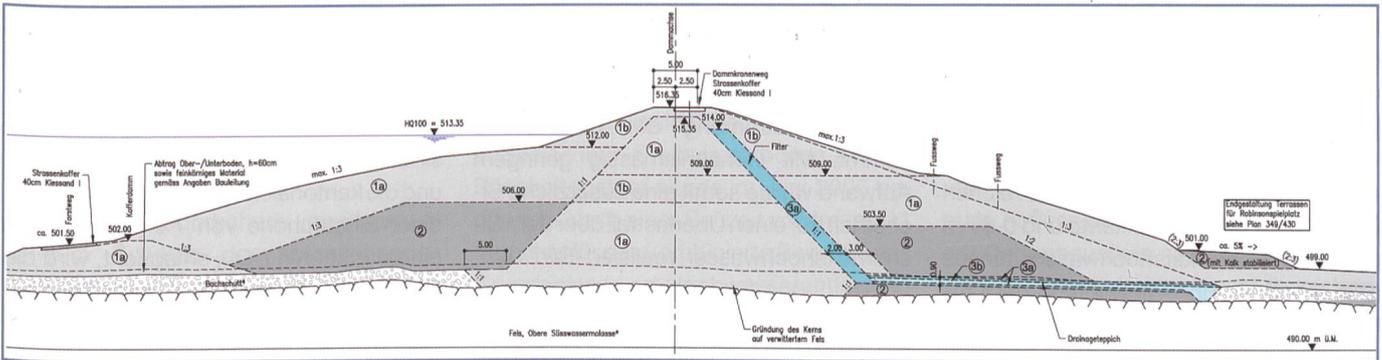
Bild 6. Dammquerschnitte A-A (oben) und B-B (unten) mit Kernbereich, Stützkörperzonen aus verschiedenen Schüttmaterialien sowie Filter- und Drainagezonen.

damm unter Verwendungen folgender Schüttmaterialien gebaut (Bild 6):

- Kernzone aus Moränenmaterial
- ober- und unterwasserseitige Stützkörperzonen aus Moränenmaterial und tonigem Silt mit Kiessand
- Filterzonen und Drainagen aus Kiessand

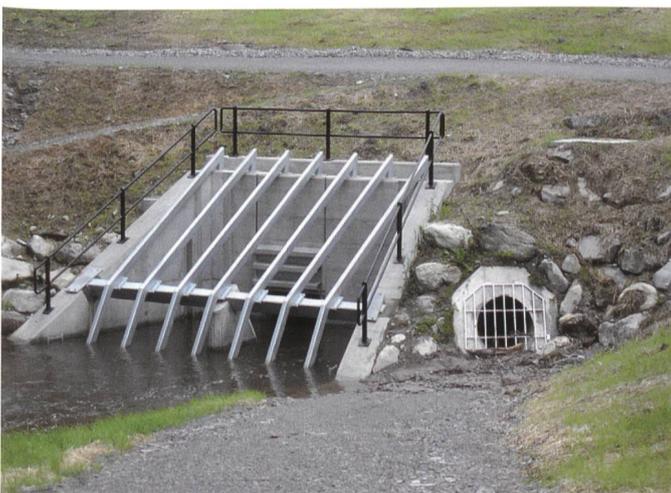
Bild 7. Einlaufbauwerk mit Drosselöffnung und vorgelagertem Tauchrechen. Die Einlauföffnung der Notentleerung ist rechts angeordnet.

Vor der Drosselöffnung ist ein Tauchrechen mit einem Rechenabstand von 80 cm gebaut (Bild 7 und 9). Die Rechenstäbe tauchen bei Niederwasser etwa 15 cm in das 1.0 m tiefe Vorbecken ein. Es ist damit gewährleistet, dass die Drosselöffnung nicht verstopft und auch

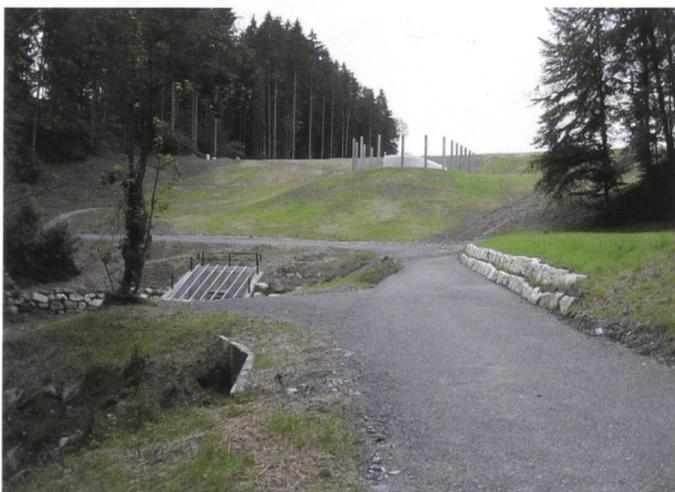
Bild 9. Wasserseitige Böschung mit Einlaufpartie und Hochwasserentlastung.

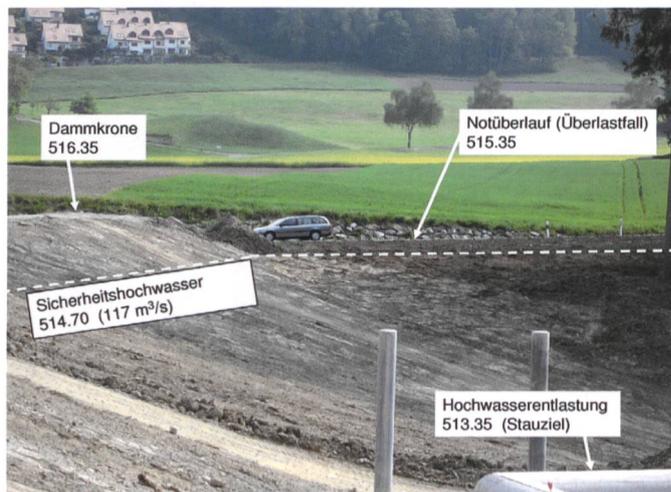
Bild 10. Erhöhte Dammsicherheit mit zusätzlichem Notüberlauf im Überlastfall.

von 1.65 m. Die Bedingungen der Stauanlagenverordnung sind mit diesen Projektparametern eingehalten. Bei der Verlegung der Strasse wurde darauf geachtet, dass die Systemsicherheit mit einer weiteren Entlastungsmöglichkeit nochmals verbessert werden konnte. Gegen die Strasse wurde die Dammkrone um maximal 1.00 m abgesenkt. Die Überlaufpartien und die entsprechenden Strassenbereiche wurden mit einer Pflasterung gesichert, humusiert und begrünt. Sollte ein nach menschlichem Ermessen nicht zu erwartender unkontrollierter Aufstau über das Sicherheitshochwasser erfolgen, kann über die gebaute Dammscharte eine Wassermenge von 41 m³/s abgeleitet werden, bevor es zu einer Überströmung der Dammkrone kommt. Mit verhältnismässig geringem Aufwand wurde somit eine zusätzliche Sicherheit, für einen Überlastfall über dem Sicherheitshochwasser, realisiert (Bild 10).

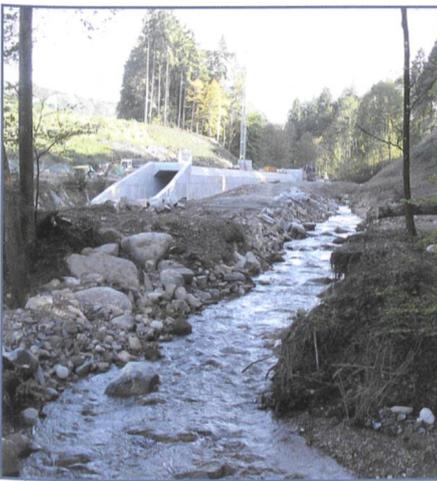
Bild 11. Baumleitung mit Durchlassbauwerk im Oktober 2005.

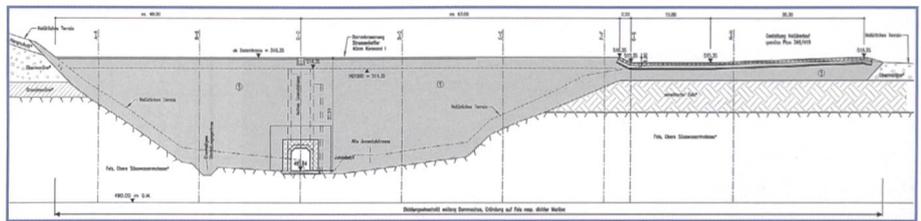
Bild 12. Dammgründung auf Fels der oberen Süsswassermolasse, welche aus einer geschichteten Wechsellagerung von Mergeln, Silt- und Sandsteinen besteht.

Der Damm ist auf Molassefels gegründet, der aufgrund der vorgängig durchgeführten Baugrunduntersuchungen grundsätzlich als ein dichter und standfester Untergrund gilt (Bild 12). Aus diesem Grunde wurde im Rahmen der Ausführungsprojektierung nach dem Abtrag des darüber liegenden Bachschutt- und Moränenmaterials eine direkte Gründung der Dammkernzone auf dem anstehenden Molassefels ohne zusätzliche Abdichtungsmassnahmen vorgesehen. Im Zuge der Aushubarbeiten im Bereich der zukünftigen Dammgründung wurden sowohl im linken als auch im rechten Widerlagerbereich diverse, aufgrund der vorhandenen Baugrunduntersuchungen unvorhergesehene, Hangwasserquellen freigelegt, die teilweise erhebliche Wassermengen führen. Aufgrund dieser Hangwasseraustritte mussten in Abweichung zum Bauprojekt

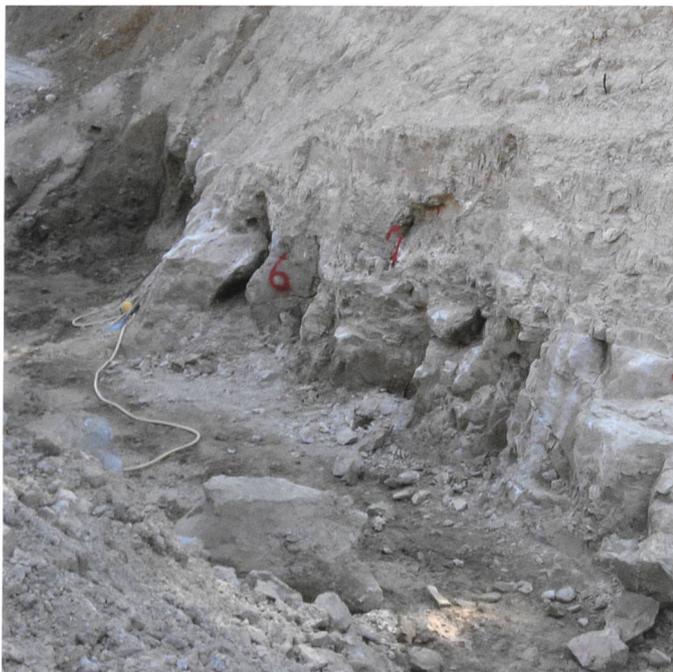
Bild 13. Offene Klüfte/Hohlräume im Bereich der linken Kernaufstandsfläche.

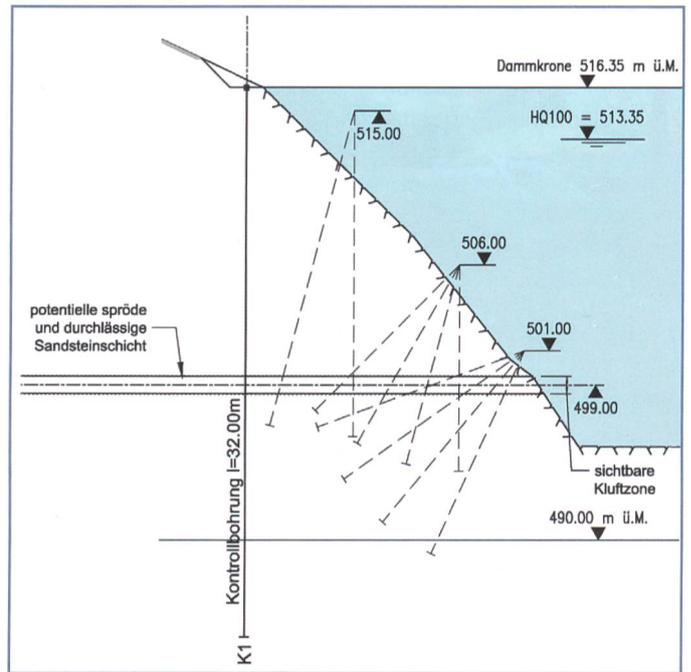
Bild 14. Injektionsschirm zur Abdichtung der Klüfte/Hohlräume des linken Widerlagers.

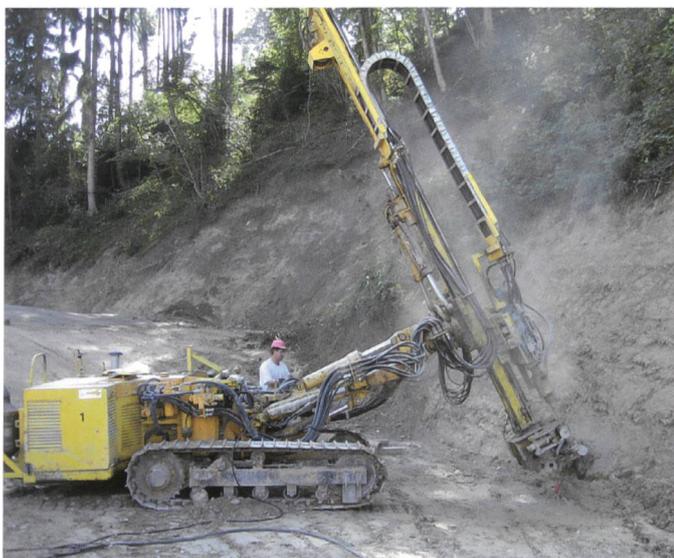
Bild 15. Bohrarbeiten für Injektionen im linken Widerlager.

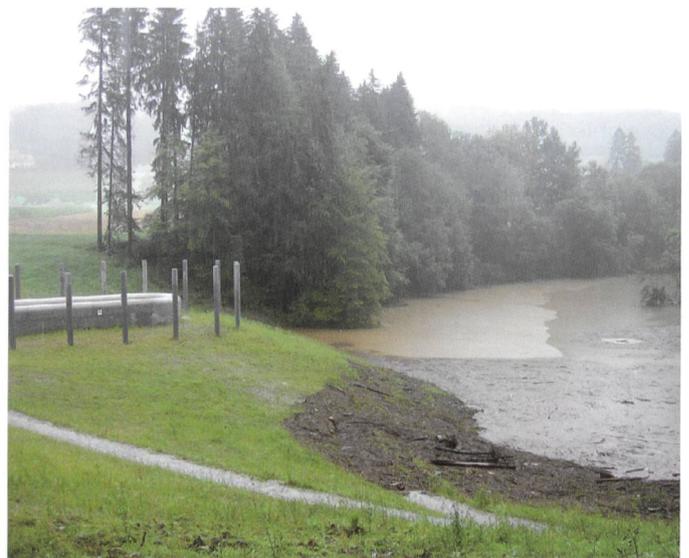
Bild 16. Ersteinstau des Hochwasserrückhaltebeckens am 9. August 2007.

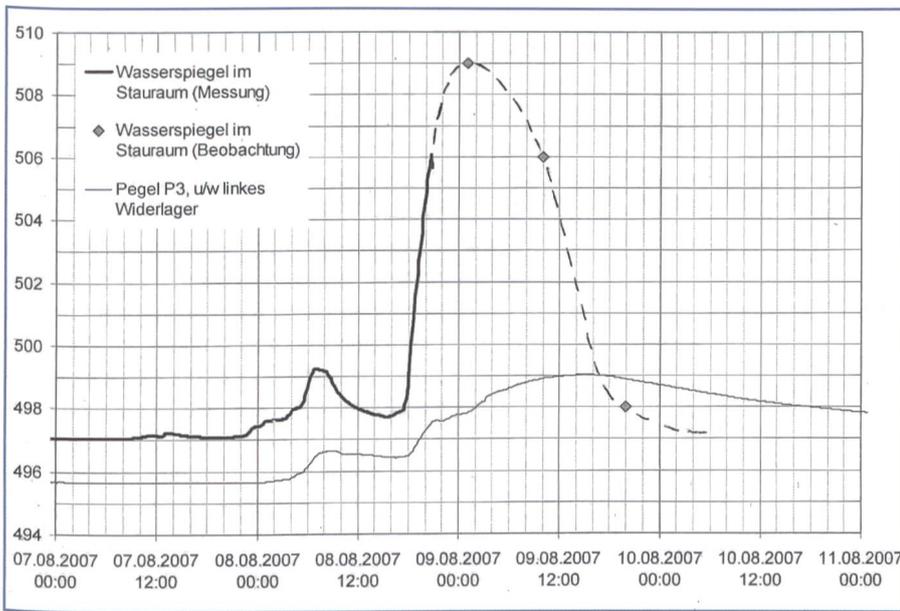
Bild 17. Verlauf der Wasserspiegel im Stauraum und Piezometer (P3) im linken Widerlager.

Dank der Dämpfung der Hochwasserspitze und dem Rückhalt von Schwemmholz konnte das unmittelbar unterhalb des Rückhaltebeckens liegende Siedlungsgebiet erfolgreich vor Hochwasserschäden geschützt werden. Dieses Ereignis hat aber auch aufgezeigt, dass die Abflusskapazität des Bachbetts im Siedlungsgebiet von Affoltern am Albis schon mit einem Teileinstau des Rückhaltebeckens an einzelnen Stellen praktisch ausgeschöpft ist und somit stellenweise effektiv tiefer ist, als die in früheren Studien für den Gesamtabschnitt ermittelte Gerinnekapazität von 16 ÷ 18 m³/s. An einer kritischen Stelle musste sogar mit Sandsäcken ein Überlaufen des Bachbetts verhindert werden. Aufgrund dieser Erkenntnisse werden in einem nächsten Schritt lokale Baumassnahmen untersucht, um die Gerinneabflusskapazität unterhalb des Rückhaltedammes möglichst erhöhen zu können. Bis diese Massnahmen realisiert sind, ist die Drosselöffnung in der Höhe um 14 cm verkleinert worden. Der Ersteinstau des Rückhaltebeckens hat zudem gezeigt, dass die installierte Damminstrumentierung weitgehend einwandfrei funktioniert hat. Beim Erreichen der Kote 506.00 m ü.M. (9 m über der Schwelle der Drosselöffnung) musste zwar ein Ausfall der automatischen Pegelsonde verzeichnet werden. Zeitpunkt und Höhe des Maximalstaus konnte dank Beobachtungen des Stauspiegels und der optischen Wasserstandesanzeige im Becken ermittelt werden (Bild 17).

Das automatische Piezometer (P3) auf der Unterwasserseite des linken Widerlagers hat während dem Ersteinstau ein Anstieg des Sickerwasserspiegels von

rund 3 m verzeichnet. Dieser maximal beobachtete Grundwasserspiegel war identisch mit der Höhenlage der zerklüfteten Sandsteinschicht und hat die Stabilität des linken Widerlagers in keiner Weise gefährdet. Aufgrund dieser Beobachtungen wurde nachträglich entlang des auf der Luftseite des linken Widerlagers gelegenen Weges eine Dreinagleitung eingebaut, um allfällige Sickerwasser kontrolliert abzuleiten.
