**Zeitschrift:** Wasser Energie Luft = Eau énergie air = Acqua energia aria  
**Herausgeber:** Schweizerischer Wasserwirtschaftsverband  
**Band:** 101 (2009)  
**Heft:** 1

## Entlandungen von Stauanlagen

Remo Baumann

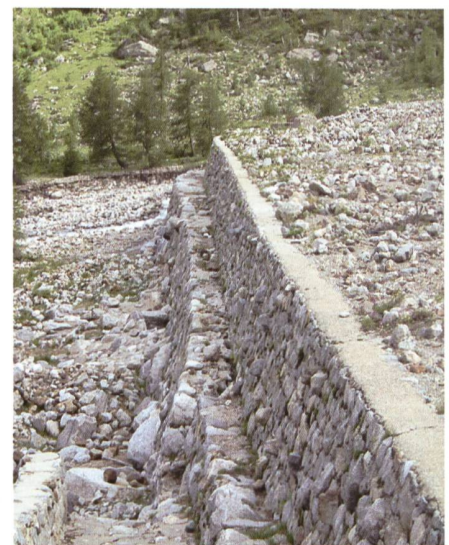
**Bild 2. Kiesfang vor der Mündung des Palübaches in den Palüsee.**

weiteren Ausbau zu einem späteren Zeitpunkt realisiert werden könnten. In der Zwischenzeit sollte ein Kiesfang im Vorfeld des Palüses das Geschiebe aufhalten. Der ursprünglich vorgesehene Ausbau des Palüses fand aus verschiedenen Gründen bis heute nicht statt. Der Kiesfang wurde deshalb Ende der 80er-Jahre bereits zum zweiten Mal erhöht.

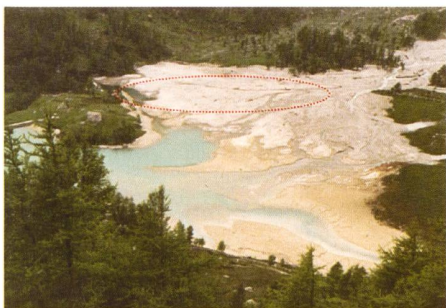
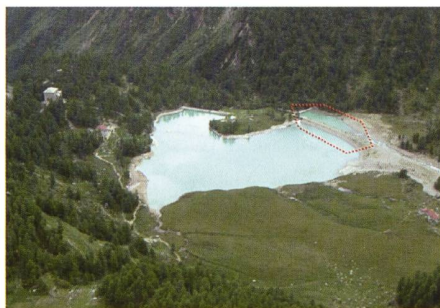
**Bilder 3 und 4. Stauanlage Palü vor dem Bau der Kiesschleuse und heute mit seitlicher Entnahme.**

Erst 1993, nachdem der Stausee über Jahre nicht mehr gespült wurde, realisierte man das ursprüngliche Konzept mit Anpassungen. Der Palübach wird seither um den Palüsee herum geführt. Der Geschiebeeintrag konnte durch diese Massnahme massiv verringert werden. Auf den Bau eines eigentlichen Sandfanges vor dem Einlass ins Staubecken wurde verzichtet, mit der Konsequenz, dass der See mit der Zeit dennoch, allerdings bedeutend langsamer, verlandet.

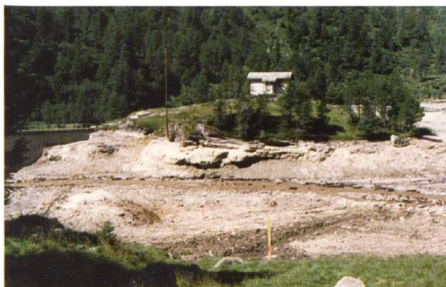
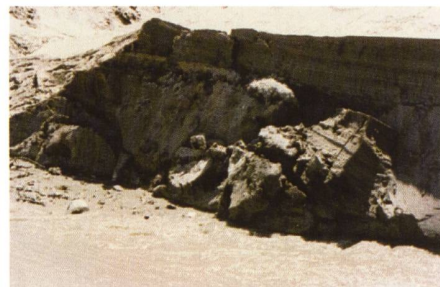
**Bilder 5 und 6. Während der Ausbaggerung des Palübeckens.**

Nach dem die «Umfahrung» des Palüsees fertig erstellt war, wurden die Feststoffe aus dem See entfernt. Dazu wurden zuerst Saugbagger eingesetzt. Mit den vorgesehenen kleinen Baggern funktionierte das dann nicht so richtig, die Maschinen konnten die zähen Ablagerungen nicht effizient baggern, so dass man auf eine «brachialere» Methode umstieg und das Material mittels Raupenbaggern und so genanntem kanalisiertem Spülen abtrug. Dabei wird ein Kanal durch das Be-

cken gebildet und mit den Raupenbaggern laufend Material in diesen Kanal geworfen. Das einmal gelockerte Material wird durch die Schleppkraft des Wassers mühelos abtransportiert. Der Nachteil dieser Variante ist, dass eine Dosierung des Vorfluters im Gegensatz zu einem kontinuierlichen Abbau mit Saugbaggern nur schwer einzuhalten ist. Wie die im Zusammenhang mit der Ausbaggerung durchgeführten Schwebstoffmessungen in den unterliegenden Bächen zeigten, waren einzelne Spitzen der Feststoffkonzentrationen nicht zu vermeiden. Limnologische Untersuchungen im Lago di Poschiavo bestätigten aber, dass durch die Spülung des Palüsees keine negativen Einwirkungen auf das Gewässer und seine Bewohner eintraten. Im Gegenteil wurde im Untersuchungsbericht festgehalten, dass der Schwebstoffeintrag in die Gewässer vor allem im See Vorteile mit sich brachte. Der Sauerstoffeintrag auch in tiefe Zonen des Lago di Poschiavo, der nur dank dem Schwebstoffeintrag möglich war, erwies

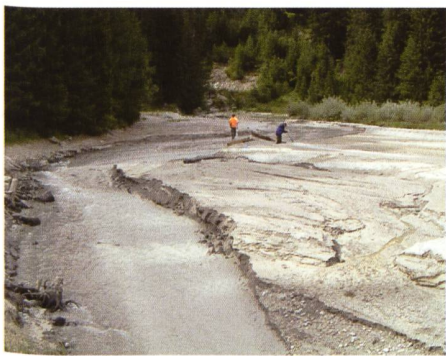
**Bild 7. Verlandeter Lagh da Braitä.**

Das Braitabecken, ein Stauweiher im Puschlav, verlandet üblicherweise innert kürzester Zeit. Dieses und der Stausee Schlappin sind die einzigen Anlagen von Rätia Energie, bei welchen während der Planung die Problematik der Verlandung nicht berücksichtigt wurde.

Nur durch jährliches Spülen, das auch nur während bestimmten Tagen im Jahr durchgeführt werden darf, kann verhindert werden, dass der Weiher total verlandet.

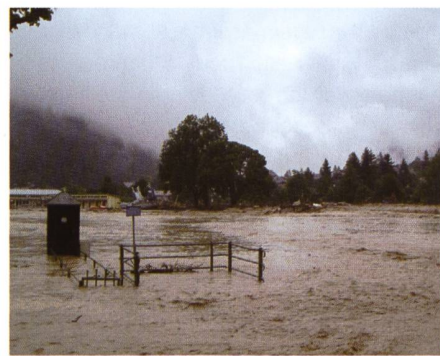
**Bild 8. Aeuja Becken während dem Hochwasser 2005.**

Das Aeuja Becken, schon vom Namen her mit lauter Selbstlauten ein Kuriosum, war nach dem Hochwasser im Jahr 2005 nicht wieder zu erkennen. Das Becken liegt ähnlich wie der Palüsee seitlich des Flusses (Landquart), und das gefasste Wasser wird über einen Sandfang in den Staubeereich eingeleitet. Zusätzlich fliesst durch einen Kanal das Wasser des Kraftwerk Klosters direkt in das Ausgleichsbecken. Während dem Hochwasser im Jahre 2005 überströmte die Landquart allerdings die Schutzdämme und Wasser gelang ungehindert ins Becken. Dass mit dem Wasser auch Feststoffe ins Becken flossen, war dabei anzunehmen. Im Becken sammelten sich innerhalb des kurzen Ereignisses über 40 000 m<sup>3</sup> Material an. Für das Dorf Klosters war dies ein Glücksfall, sonst wäre das Material ins Dorf geschwemmt worden und hätte noch weit schwerere Schäden verursacht, als ohnehin auftraten.

Das Becken hat einen Entnahmeturm ungefähr in Seemitte. Dieser dient als eigentlicher Auslauf. Einen Grundablass, wie das eigentlich üblich ist, hat das Aeuja Becken nicht. Es ist ein sogenanntes Grundwasserbecken und nutzt auch die Zuflüsse aus dem Untergrund. Der Entnahmeturm stand nach dem Hochwasserereignis komplett im Schutt (Schlamm, Autos, Wohnwagen, Holz usw.).

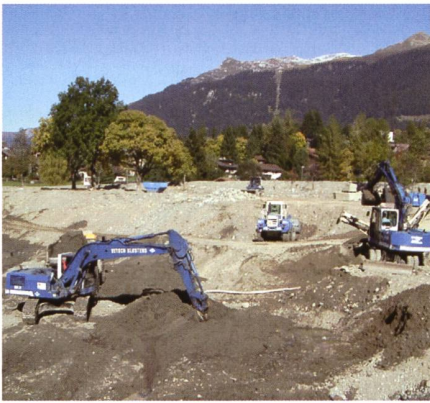
**Bild 9. Ausbaggerung des Aeujabeckens nach dem Hochwasserereignis von 2005.**

dert werden. Dazu kam zuerst nur der Einsatz eines Saugbaggers in Frage. Es war übrigens schwierig, in kurzer Zeit einen solchen zu organisieren, da auch anderenorts mit ähnlich gelagerten Problemen gekämpft wurde. Der Saugbagger trug die obersten vier Meter Schlamm ab und pumpte gleichzeitig das Wasser weg. In der Zwischenzeit wurde ein Umleitstollen von rund 150 m Länge erstellt, der es erlaubte, das aus dem Kraftwerk Klosters anfallende Wasser ums Becken herumzuführen. Für die Durchführung der Baggerung musste zu dieser Zeit nicht auf die Schwebstoffkonzentration in der Landquart Rücksicht genommen werden, da

Nachdem das Wasser abgepumpt und die oberen ca. vier Meter entschlammt waren, konnte man sich mit Raupenbaggern ins Becken hinein arbeiten und schliesslich den ursprünglichen Zustand wieder herstellen.

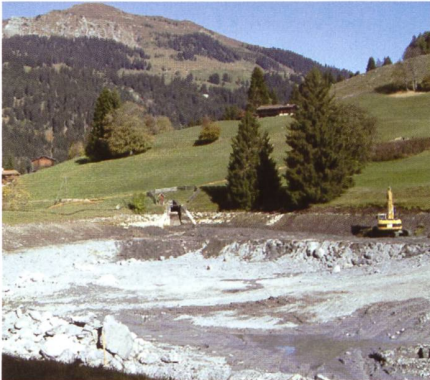
**Bild 10. Plävigginbecken während Optimierung des Stauvolumens.**

Bild 10 zeigt das Plävigginbecken. Dieses Ausgleichsbecken des Kraftwerks Küblis liegt direkt oberhalb der Zentrale. Wie auch beim Becken Palü und beim Aeujabecken wird auch in dieses Wasser über einen Sandfang dem Becken zugeleitet. Im Becken sammeln sich deshalb üblicherweise lediglich Feinsedimente an. Da der Sandfang nicht ideal ausgebaut wurde und auch durch den Kraftwerksbetrieb oftmals auch trübstes Wasser anfällt, verlandet der See trotzdem in regelmässigen Abständen und musste bisher alle rund 15 Jahre ausgebaggert werden. In Pläviggin stellte sich eine ganz besondere Aufgabe. Im Zuge der Erneuerung des Kraftwerkes wurde festgestellt, dass es sinnvoll wäre, wenn dem Betrieb zur Bewirtschaftung künftig das doppelte Nutzvolumen zur Verfügung stünde. Eine Erhöhung der Staukote hätte eine Neukonzessionierung nach sich gezogen. Über die Tiefe des Beckens war in den Konzessionsunterlagen nirgends etwas dokumentiert. Deshalb konnte das Becken im Rahmen der laufenden Konzession zur Vergrösserung seines Inhalts ausgebaggert werden. Dazu wurden rund 30 000 m<sup>3</sup> Moräne und Fels abgebaut. Vorgängig mussten auch die Verlandungen, rund 10 000 m<sup>3</sup>, im Becken abgetragen werden. Die gesamten Arbeiten erfolgten konventionell, stellenweise mussten Lockerungssprengungen im Fels erfolgen. Das Material wurde in nächster Umgebung

auf einer Deponie eingebaut. Die Vertiefung der Sohle hatte zur Folge, dass auch der Einlauf entsprechend tiefer gelegt werden musste.

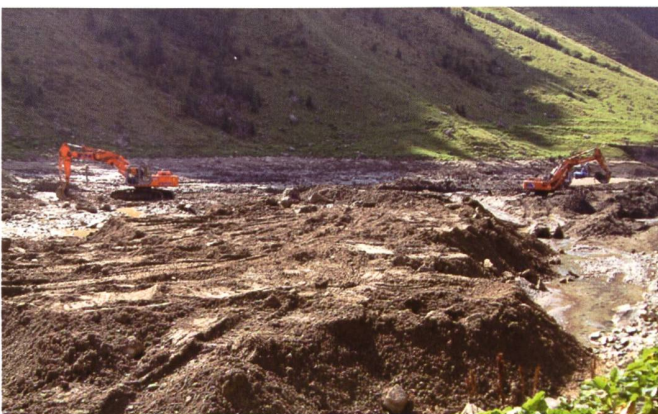
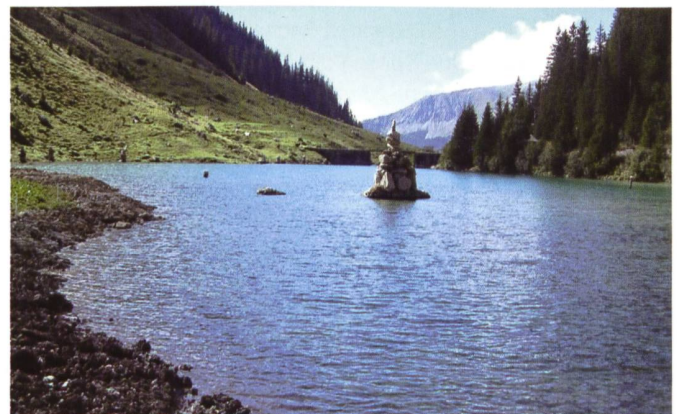
**Bilder 11 und 12. Schlappinsee während und nach der Ausbaggerung.**

Während dem Hochwasser im Prättigau im Jahre 2005 wurde auch das Becken in Schlappin in Mitleidenschaft gezogen. Mit der Methode «kanalisiertes Spülen» wurde auch dieses innerhalb kürzester Zeit gereinigt. Diese Methode nutzt die Schleppkraft des Wassers, welche durch das Kanalisieren entsprechend erhöht wird, um den Abtransport der laufend ins Wasser geworfenen Ablagerungen zu gewährleisten. Auch in diesem Falle konnten erhöhte Feststoffkonzentrationen in Kauf genommen werden, da die Landquart durch das Hochwasser bereits stark vorbelastet war.
