**Zeitschrift:** Wasser Energie Luft = Eau énergie air = Acqua energia aria  
**Herausgeber:** Schweizerischer Wasserwirtschaftsverband  
**Band:** 102 (2010)  
**Heft:** 2

# Ereignisanalyse Eichberg und Oberriet, Hochwasser vom 8. August 2009

Ueli Schälchli, Ralph Brändle

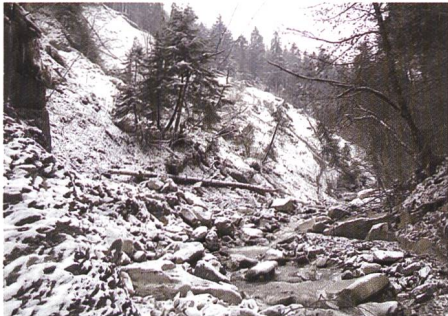
**Bild 2. Tobelstrecke Auerbach. Grosser Hangrutsch mit abdriftenden Baumgruppen. Blick flussaufwärts.**

Während dem Ereignis vom 8. August wurden dem Auerbach durch Hangrutschungen, aus Runsen, Seitenbächen, Ufer- und Sohlenerosion grosse Geschiebe- und Schwemmholzmengen zugeführt. Zur Bestimmung der Abflussspitzen und der transportierten Geschiebefracht wurden morphologische Modellberechnungen mit dem Programm MORMO durchgeführt. Das eindimensionale Modell ermöglicht die Nachrechnung von Abflussganglinien unter Berücksichtigung des Geschiebetriebs und Sohlenveränderungen. Sohlenmaterial und Geschiebe werden je mit dem d<sub>90</sub> und dem mittleren Korndurchmesser d<sub>m</sub> berücksichtigt (d<sub>90</sub> bezeichnet die Korngrösse einer Mischung, wo 90 Gewichtsprozent feiner sind).

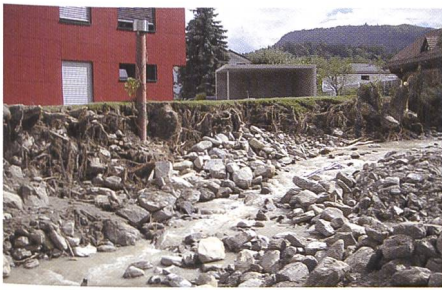
**Bild 4. Auerbach. Ufererosion Oberau. Blick flussaufwärts. (Foto Bänziger Partner AG).**

was leicht unter einem HQ<sub>100</sub> (70–75 m<sup>3</sup>/s) liegt. Die Geschiebezufuhr aus der Tobelstrecke von rund 10000 m<sup>3</sup> wurde bis zur Dorfstrecke durch die Rückhalteräume auf 3500 m<sup>3</sup> reduziert, und von den 1600 m<sup>3</sup> Schwemmholz erreichten 650 m<sup>3</sup> die Dorfstrecke. Die ausgesprochen hohe Schwemmholzfracht führte zusammen mit den Sohlenuflandungen zur Teilverklausung von zwei Brücken, wodurch der Wasserspiegel so weit angehoben wurde, dass es zu Ausuferungen nach Oberau und Au kam. Bei der Brücke Gehrlstrasse ist die Abflusskapazität auch ohne Verklausung ungenügend, und bei km 0.75 kommt es auch ohne Sohlenuflandungen zu rechtsseitigen Ausuferungen (Bild 3). In zwei Abschnitten kam es zur Erosion des Prallhanges (Bild 4).

- Auerbach: Weitgehender Schwemmholtzrückhalt, sodass Teilverklausungen vermieden werden können. Dosierter Geschieberückhalt, sodass übermässige Auflandungen (infolge Überlastung) vermieden werden können. Ufersicherungen und Anpassungen bei Brücken.
- Dürrenbach: Reduzieren der Verklausungswahrscheinlichkeit bei den Brücken. Verhindern einer rückwärts gerichteten Auflandung ab Kiesfang durch Absenken der Endschwelle und Bereitstellen eines ausreichenden Aufgangsvolumens (Unterhalt).
- Kobelwiserbach: Reduzieren der Verklausungswahrscheinlichkeit von Brücken sowie wasserbauliche Massnahmen zur Verbesserung der Strömungsverhältnisse.

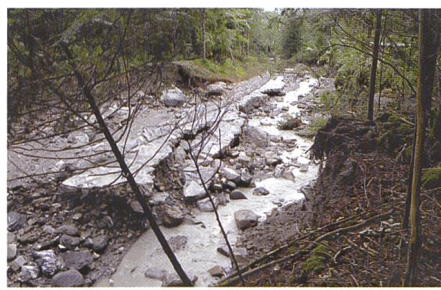
**Bild 5. Dürrenbach. Zerstörte Bachschale. Blick in Fliessrichtung. (Foto Bänziger Partner AG).**

Während dem Ereignis vom 8. August wurden in den obersten, unverbauten Einzugsgebieten von Galgen- und Sandbach grosse Geschiebemengen mobilisiert, die bei verklausen Durchlässen und in den Sperrenfeldern mehrheitlich abgelagert wurden. Flussabwärts des Zusammenflusses von Galgen- und Sandbach wurde die Bachschale zerstört, wodurch rund 5000 m<sup>3</sup> Geschiebe und 300 m<sup>3</sup> Schwemmholz mobilisiert wurden (Bild 5). Auf dem Schwemmkegel kam es zur Vollverklausung zweier Brücken, infolgedessen die Bachschale vollständig mit Geschiebe aufgefüllt wurde und der Dürrenbach beidseits des Gerinnes abfloss (Bild 6).

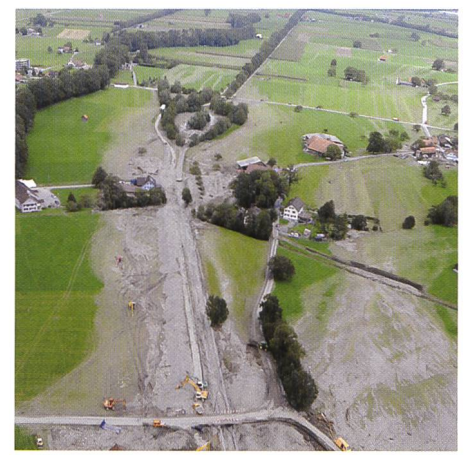
**Bild 6. Schwemmkegel Dürrenbach. Aufgefüllte Bachschale mit Übersarungen und Geschiebesammler (Hintergrund). (Flugbild Kapo ZH).**

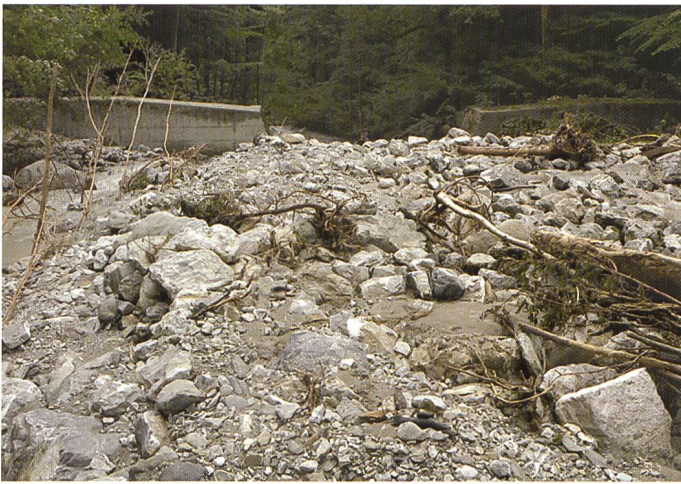
**Bild 8. Kobelwiserbach. Geschiebeablagerungen flussaufwärts einer Wildbachsperre. Blick flussabwärts. (Foto Bänziger Partner AG).**

Während dem Ereignis vom 8. August wurde im oberen Einzugsgebiet des Schwammtobelbachs infolge Ufererosion und Hangrutschen viel Geschiebe mobilisiert und in den folgenden Sperrenfeldern teilweise wieder abgelagert. Im mittleren, unverbauten Abschnitt nahm die Geschiebeführung wieder zu, worauf sich das Material im Oberwasser der grossen Sperren und im Kiesfang weitgehend ablagerte (Bild 8). Wegen der Gewässergrösse und den vergleichsweise schmalen Ufererosionen wurde wenig Schwemmholz mobilisiert (max. 170 m<sup>3</sup>), das wiederum zum Grossteil in den Rückhalteräumen zurückgehalten wurde. Bei Kobelwis kam es zu Ausuferungen infolge Überlastung der Abflusskapazität und bereichsweise zu einer Zerstörung der Bachschale zwischen Kobelwis und dem Schlammfang.

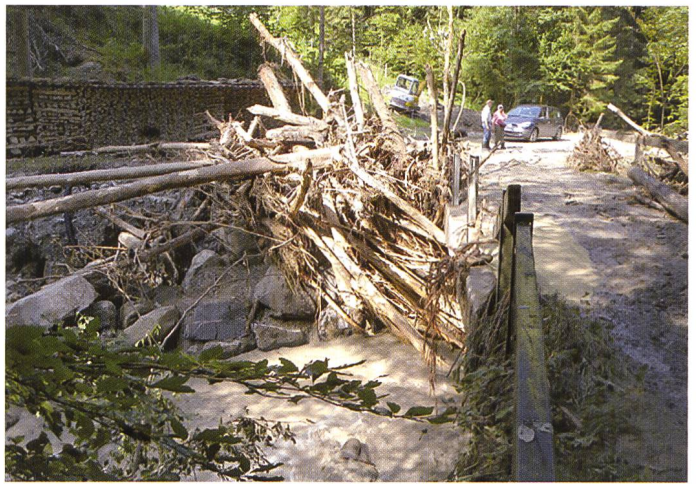
**Bild 9. Teilverklausung am Widerlager einer Brücke am Auerbach. (Foto Bänziger Partner AG).**

Die Verklausung der Brücken ist auf das ungenügende Freibord und die ins Trapezprofil ragenden Widerlager zurückzuführen. Infolge der hohen Fließgeschwindigkeit von 5–6 m/s mit entsprechender Wellenbildung kann es bereits bei einem Freibord von 1 m zu einem Anschlagen des Wasserspiegels an der Brückenunterkante kommen.

Die Verklausung von Brücken wird durch Sohlenuflandungen, vorspringende Widerlager und unverschaltete Brückenträger stark begünstigt. Bereits Teilverklausungen im Widerlagerbereich führen zu einer starken Anhebung des Wasserspiegels (Bild 9). Bei hydraulischen Berechnungen (Projekte, Gefahrenkarte) kann dies direkt in einer Verschmälerung des Durchflussprofils berücksichtigt werden.
