# Bewältigung von Geschiebe an Kleinwasserkraftanlagen

## Erfolgskontrolle von ausgeführten baulichen und betrieblichen Massnahmen

Peter Eichenberger, Ivo Scherrer, Matthias Wiget

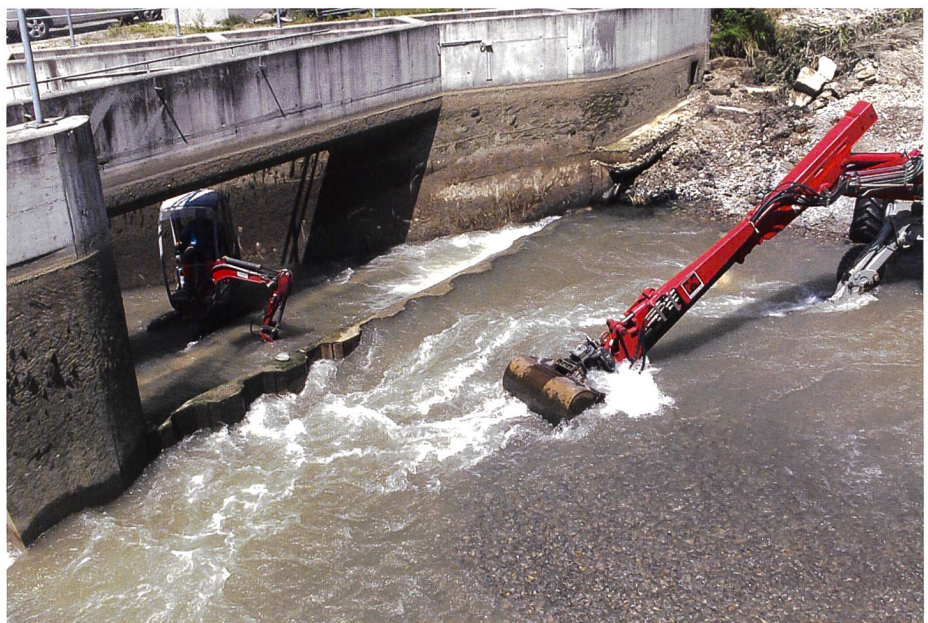
**Bild 1. Geschiebebaggerungen an einer Wasserfassung eines Niederdruckkraftwerks im Mittelland bei abgesenkter Stauhaltung.**

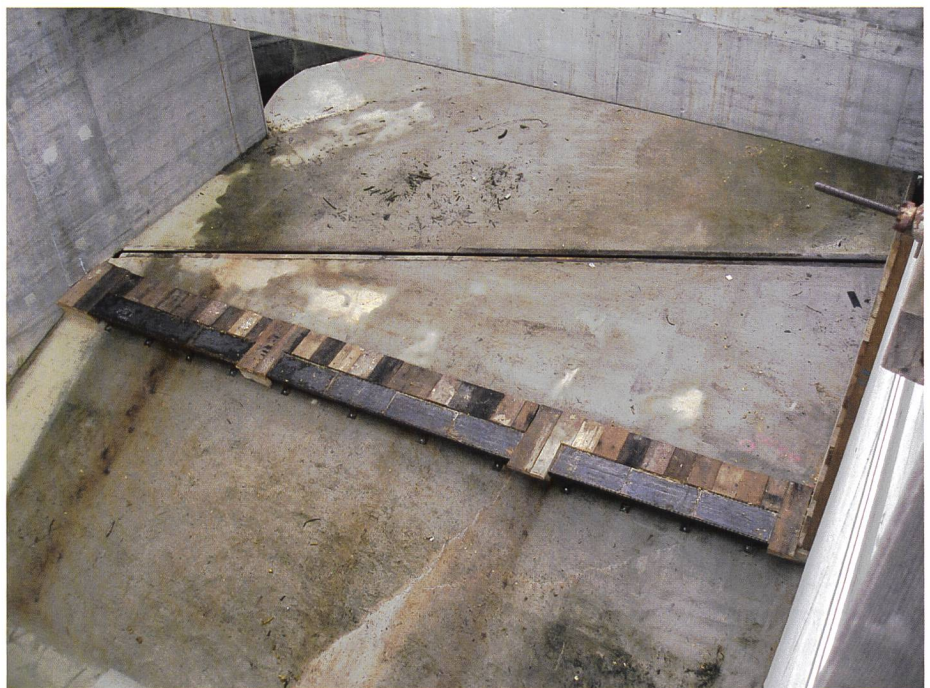
**Bild 5. Zweite Geophon-Plattenreihe mit Holzverschalung nach der Wirbelröhre (Schlitz in Einlaufsohle) kurz nach der Montage.**

Die Messplatten mussten mit einer Körperschalldämmung vom Gehäuse getrennt gelagert werden, sodass sich die Impulse nicht auf benachbarte Platten übertragen. Die Gehäuse wurden anschliessend noch mit einer Holzverschalung umgeben, damit Geschiebe und Geschwemmsel keine Schäden an den Gehäusen und den abgehenden Kabelschutzrohren verursachen konnten (siehe Bild 5).

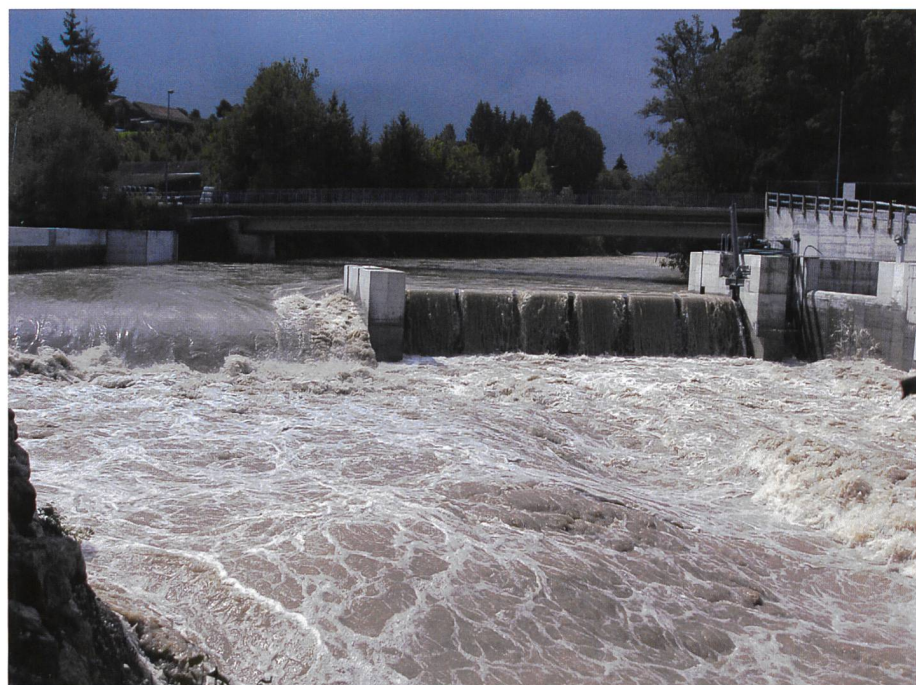
**Bild 6.** Beginn des Hochwasserereignisses vom 27. Juli 2010 vom Unterwasser der neuen Wehranlage aus gesehen.

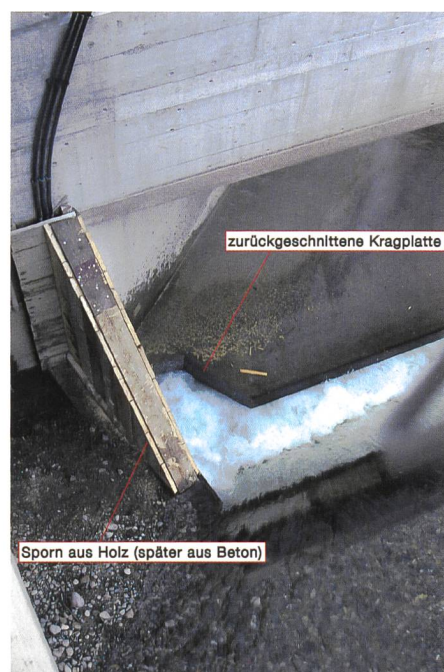
**Bild 10.** Zusätzliche Massnahmen zur Geschiebeabwehr an der Fassung:  
a) Zurückschneiden der Kragplatte  
und b) Sporn aus Holz.

Die aufwendige Reinigung der Fassung vom September 2011 zeigte, dass die Geschiebeabwehrmassnahmen noch nicht überzeugten. In Absprache mit der Bauherrschaft wurden noch während der abgesenkten Stauhaltung die folgenden baulichen Massnahmen ergriffen (siehe Bild 10):

1. Ausschneiden der Kragplatte an der Einlaufschwelle, um die lichte Weite des Spülkanals von 1.5 m auch am oberen Ende zu erreichen.

2. Einbau eines Sporns aus Holz, welcher den Eintrag von Geschiebe entlang der bergseitigen Ufermauer direkt in die Fassung verhindern soll. Im Sommer 2012 wurde dieser Sporn in Beton ausgeführt und damit als permanente Einrichtung etabliert.

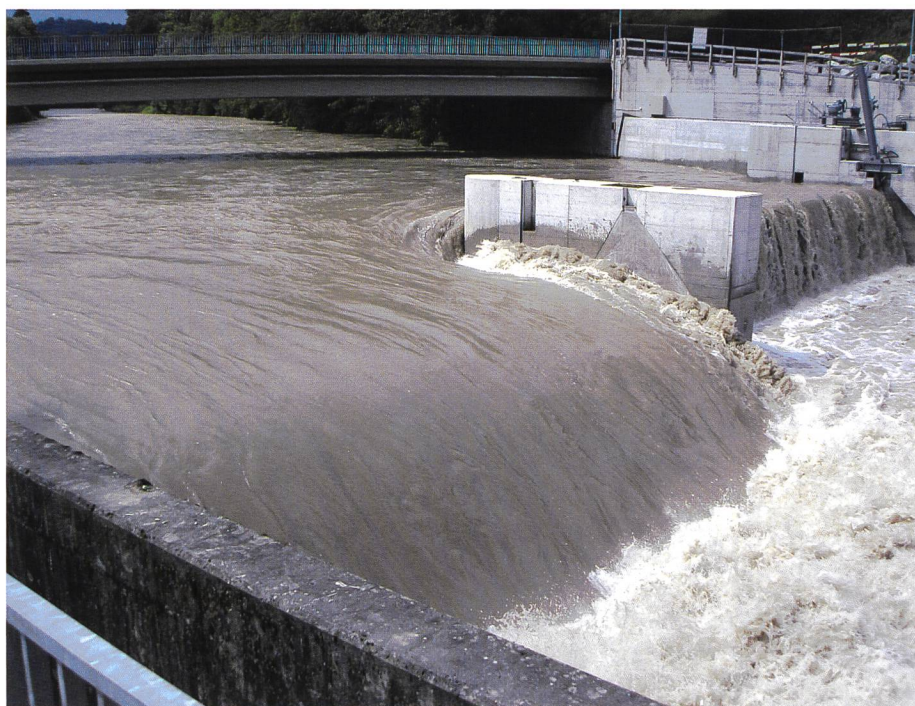
**Bild 12. Geschiebeabweisung durch unsymmetrische Klappenöffnung bei Thur-Abflüssen bis ca. 250 m<sup>3</sup>/s.**

- a) Im Hochwasserfall werden die beiden Wehrklappen so gesteuert, dass durch Öffnen der fassungsfernen Klappe eine Krümmung im Strömungsverlauf und dadurch eine Spiralströmung entstehen soll; es kann eine künstliche Flussbiegung geschaffen werden. Die sohlennahe Strömung soll dabei das Geschiebe weg von der Fassung in Richtung der geöffneten Wehrklappe treiben. Bis zu einem Thur-Abfluss

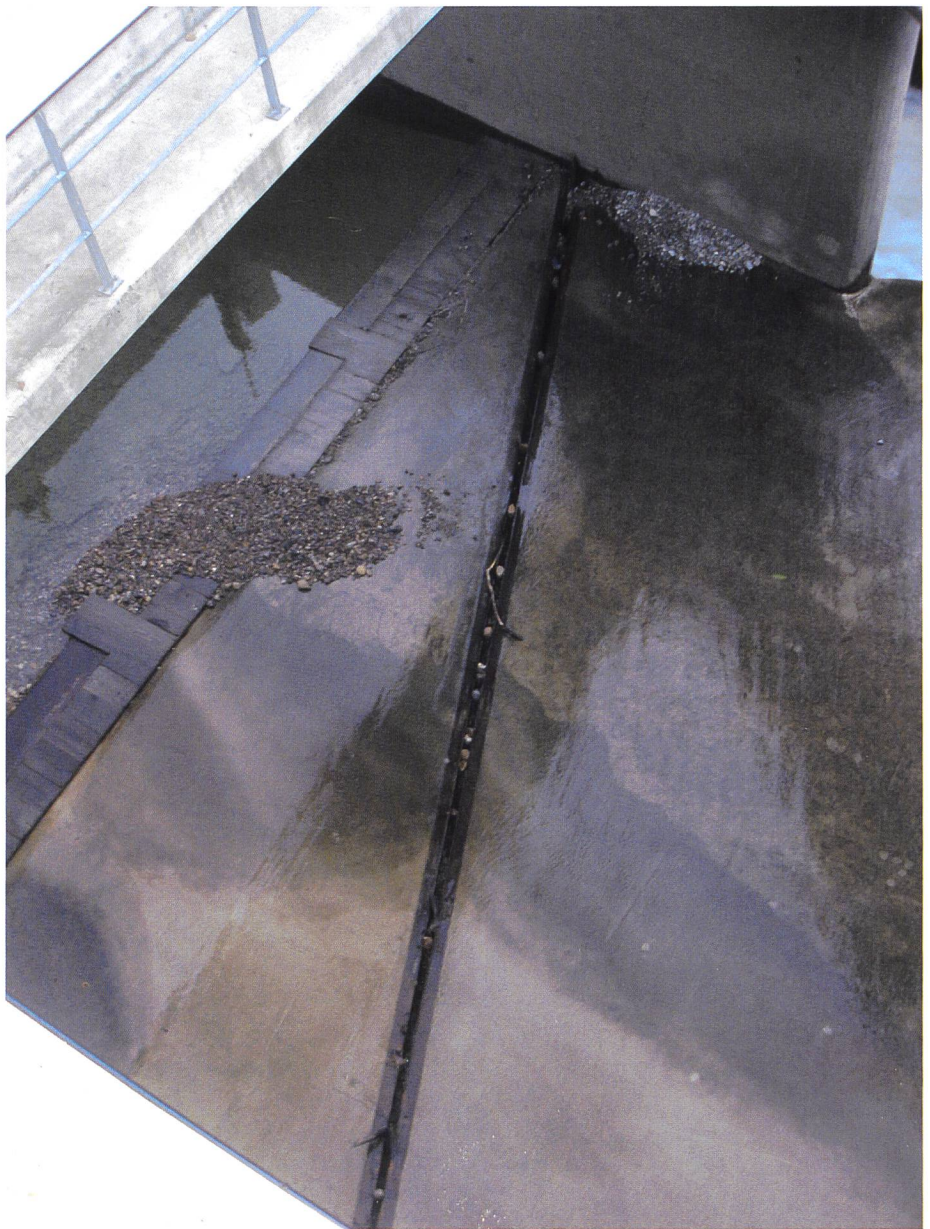
**Bild 16.** Wirbelröhre mit teilweiser Verklauung des 60 mm breiten Schlitzes, links die Geophone der zweiten Reihe.

Anlässlich von Stauraumabsenkungen wurde beobachtet, dass der 60 mm breite Schlitz der Wirbelröhre durch festgeklemmte Steine teilweise belegt war und die Wirkung dieser Massnahme wohl reduzierten. Es muss davon ausgegangen werden, dass die 10.8 m lange Wirbelröhre wegen Verklauungstendenz nicht immer über die gesamte Kanalbreite wirksam ist.
