# Störfall vom 30. März 2013 bei der Staumauer Punt dal Gall

Giovanni De Cesare, Nora Altenkirch, Anton Schleiss, Michael Roth, Peter Molinari, Marcel Michel

## Zusammenfassung

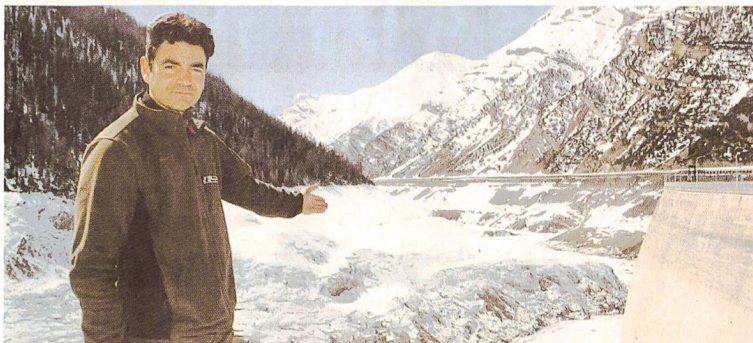
«Tragischer Vorfall»: Der kantonale Fischereiaufseher Nicola Gaudenz zeigt auf das fast leere Staubecken der Anlage Punt dal Gall. Bilder Rolf Canal und Schweizerischer Nationalpark

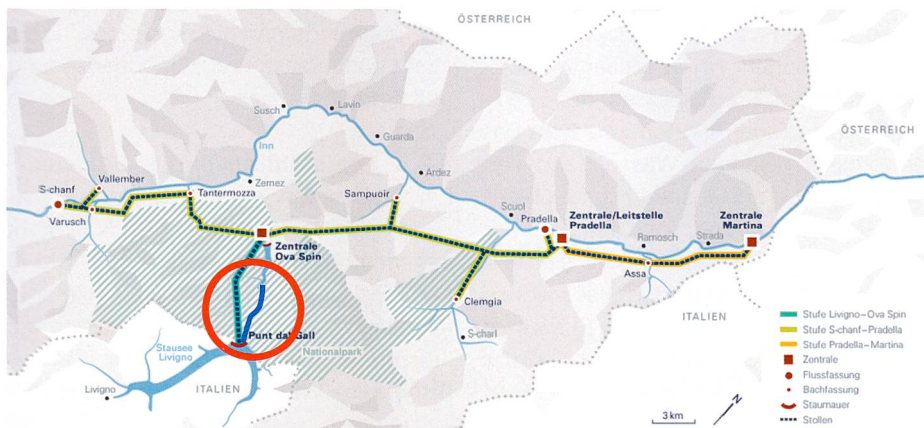
**Bild 2. Übersicht der Anlagen der Engadiner Kraftwerke AG, die Restwasserstrecke des Spöls führt vom Stausee-Livigno bis zum Ausgleichsbecken Ova Spin (rot markiert) durch den Schweizerischen Nationalpark (schraffiert).**

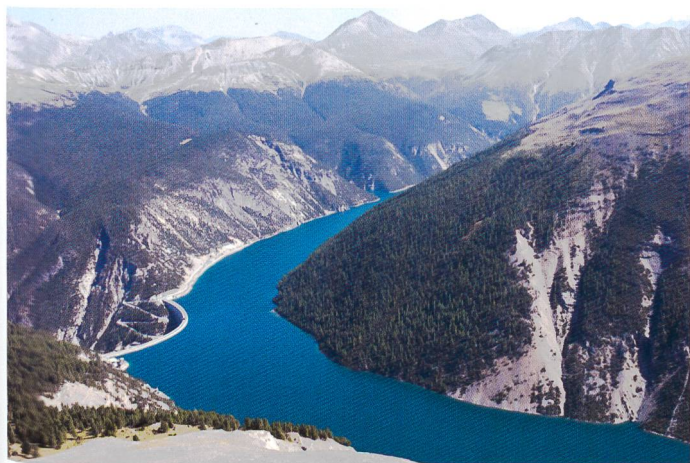
**Bild 3. Luftbild des unteren Teils des Stausees-Livigno mit der Staumauer Punt dal Gall (Foto: Ruedi Haller, Schweizerischer Nationalpark).**

Das imposanteste EKW-Bauwerk ist ohne Zweifel die doppelt gekrümmte 130 m hohe Bogenstaumauer Punt dal Gall mit einer Kronenlänge von 540 m. Die Hälfte der Mauer und der grösste Teil des Stausees Livigno liegen auf italienischem Staatsge-

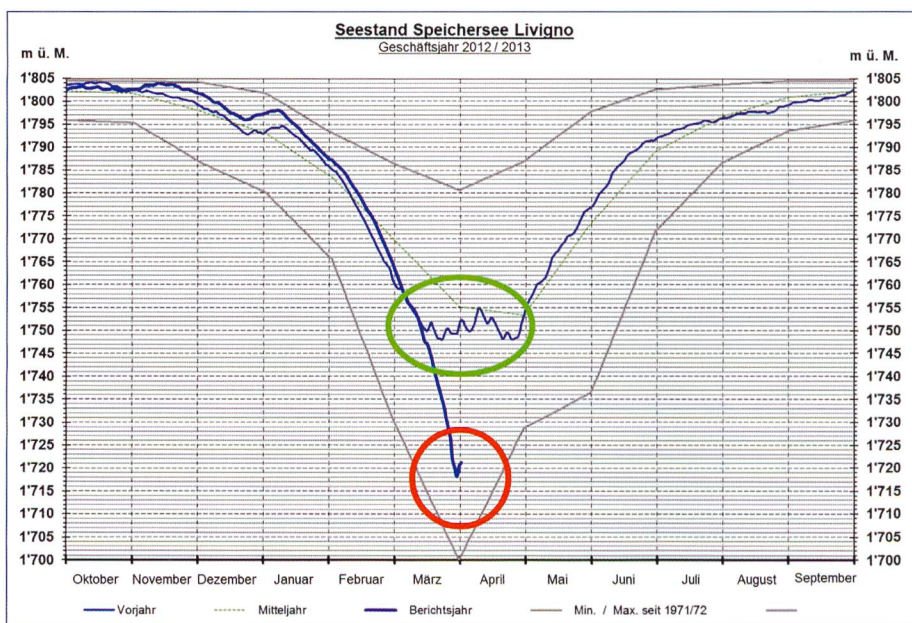
**Bild 5.** Der Ende März 2013 festgestellte tiefe Seestand (rot markiert) im Vergleich zum vorjährigen und mittleren Seestand (grün markiert).

Insbesondere der geringe natürliche Wasserzufluss, welcher auf den schwachen Niederschlag und die verspätete Tauperiode zurückzuführen ist, beschleunigte das Absinken des Wasserstands im Stausee Livigno, wodurch abgelagerte Sedimente frei gelegt wurden. Der Zufluss von ca. 1 m<sup>3</sup>/s je Seearm war gering. Es war insofern nicht möglich, in kurzer Zeit eine grössere Menge an Sedimenten bis zur Staumauer und dem Grundablass zu transportieren, also über eine Distanz von mehr als einem Kilometer im verbleibenden Stausee. Dies jedoch wäre eine Voraussetzung für eine rasche Verstopfung der Dotiereinrichtung gewesen.

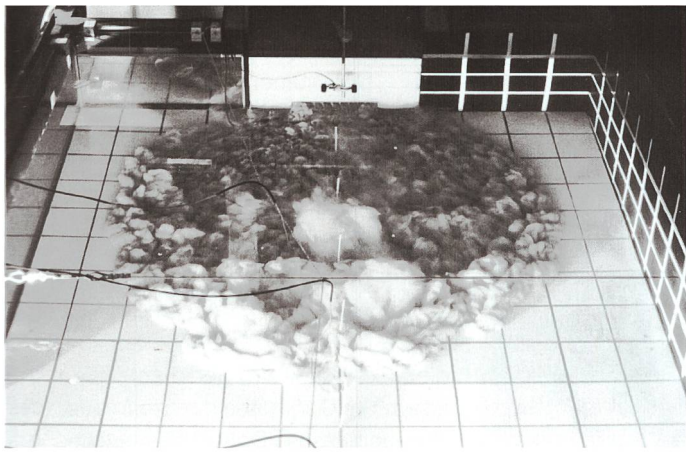
**Bild 6. Trübestrom im Labor (Foto: Giovanni De Cesare, EPFL-LCH).**

Ein Trübestrom entspricht einem lawinenartigen Unterwasserabfluss von stark sedimenthaltigen Wassermassen. Die in Suspension befindlichen Feinsedimente mit einer maximalen Korngrösse von ca. 100 µm erhöhen dabei die Dichte des Stroms im Vergleich zum umgebenden

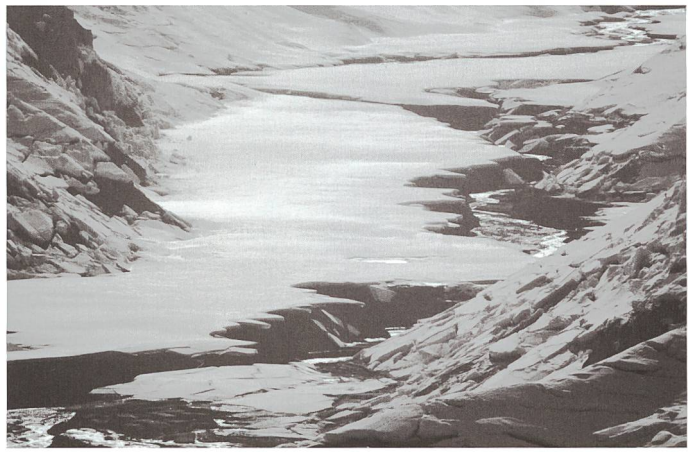
**Bild 7. Freigelegtes Sediment oberhalb 1720 m ü.M. im Gallo Zufluss, das Wasser formte ein schluchtartiges Gerinne durch die Sedimente (Foto: EKW Anfang April 2013.)**

Die Tatsache, dass der Wasserstand am 29. März 2013 auf den niedrigen Stand von 1720 m ü.M. gefallen war, führte zu der Freilegung von feinen abgelagerten Sedimenten oberhalb dieses Stauspiegels. Der geringe Zufluss von ca. 1–2 m<sup>3</sup>/s aus dem Gallo- und Spölarms zusammen reichte jedoch nicht aus, um die Sedimentablagerungen massiv zu erodieren und weiter zu transportieren. Es bildeten sich tiefe Rinnen in die mit Schnee und Eis bedeckten Sedimentschichten, welche sehr gut in Bild 7 zu sehen sind. Da die Temperaturen zu diesem Zeitpunkt mit einem Minimum von ca. -5°C nicht sehr tief waren, konnten die sehr rasch freigelegten Sedimentablagerungen nicht gefrieren und somit stabile Böschungen bilden. Aufgrund von Beobachtungen in ähnlichen Fällen ist bekannt, dass die steilen, seitlichen Abhänge dieser Einschnitte einstürzen und lokale Rutschungen verursachen können. Solche Phänomene lassen sich auf Bild 7 ebenfalls erahnen.

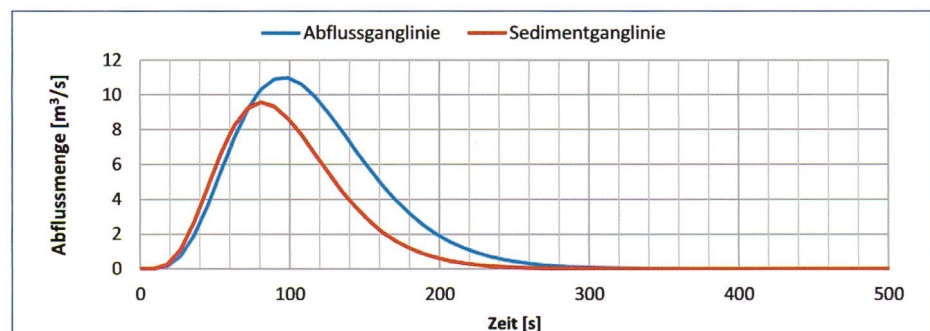
**Bild 8. Beispiel eines Zufluss-Szenarios für Wasser ( $V = 1009 \text{ m}^3$ ) und Sediment ( $V_S = 878 \text{ m}^3$ ).**

wurde das angestaute Volumen berechnet. Zusammen mit den Kenngrössen des gebildeten Damms konnte in Folge eine Ganglinie für jede Sedimentfracht fallweise ermittelt werden. Für die Berechnung wurden die Gleichungen von Froehlich (1995a, b, 2008) und des Bureau of Reclamation (1982) benutzt, welche für den Fall gelten, dass ein Damm an einer Stelle durch Brechenbildung erodiert und es zum Durchbruch kommt. Als Resultat ergibt sich die Bruchformationszeit  $T_f$  (time to failure), die Durchschnittsbruchbreite  $B_{ave}$  (average breach) sowie der maximale Abfluss  $Q_p$  (peak discharge) (Xu and Zhang, 2009; Wahl, 2004).

Somit konnte als obere Randbedingung des numerischen Modells eine Reihe von Wasser- und Feststoffganglinien definiert werden. Diejenigen mit dem grössten Sedimentvolumen respektive grössten Abfluss wurden für die numerische Simulation weiterverwendet.

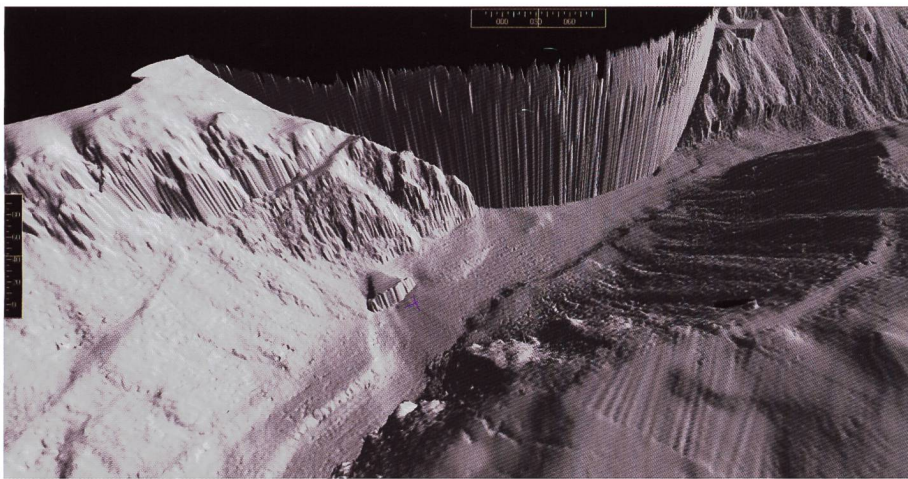
**Bild 9.** Bild der Seegrundaufnahmen mittels eines Fächerecholots von Hydro-Exploitation im Bereich der Staumauer (Métrailleur, 2013).

Das numerische Modell des Geländebodens wurde auf Basis der Seegrundaufnahmen vom Mai 2013 (Métrailleur, 2013, Bild 9) und denen aus dem Jahr 1971 (Digitalisierter Höhenlinienplan im Massstab 1:2000) erstellt. Der ältere Seeboden wurde während der Simulation als untere, feste Grenze verwendet, während der darüber liegende Seeboden von 2013 die Mächtigkeit der Sedimentschicht definiert. Die Geometrie der Staumauer, des Grundablasses, Dotierablasses und der Seegrundtopographie wurde mithilfe von AutoCad 3D in Flow-3D als Stereolithographie Dateien importiert. Die Geometrie der Bauwerke basiert auf den Ausführungsplänen (Grundriss im Massstab 1:100). Sie wurden zusätzlich zum Seegrund im Modell eingefügt.

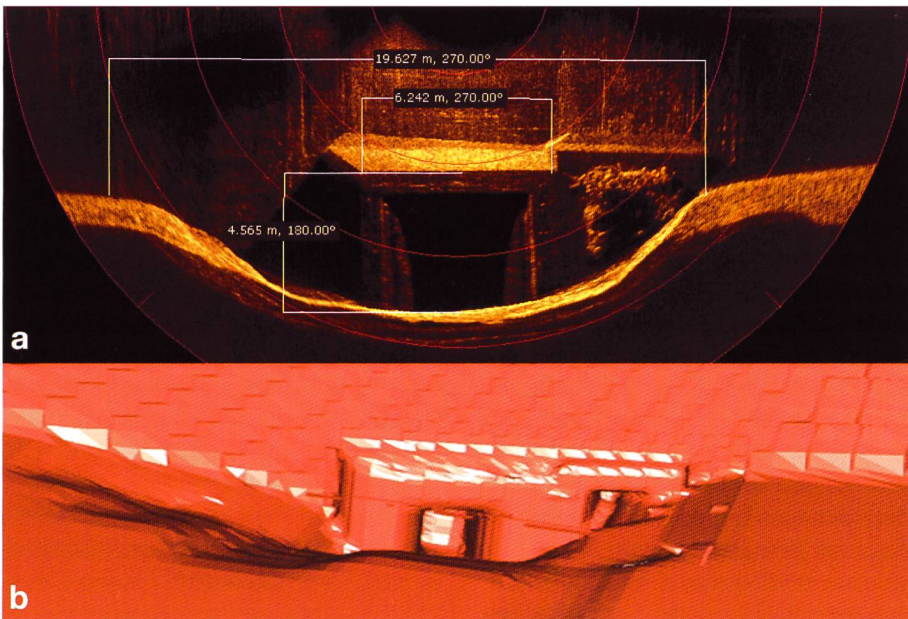
**Bild 10.** Bild der Unterwasseraufnahme (Sonarbild) des Grundablasses und Dotiereinlaufes (a) sowie deren Integration im numerischen Modell (b).

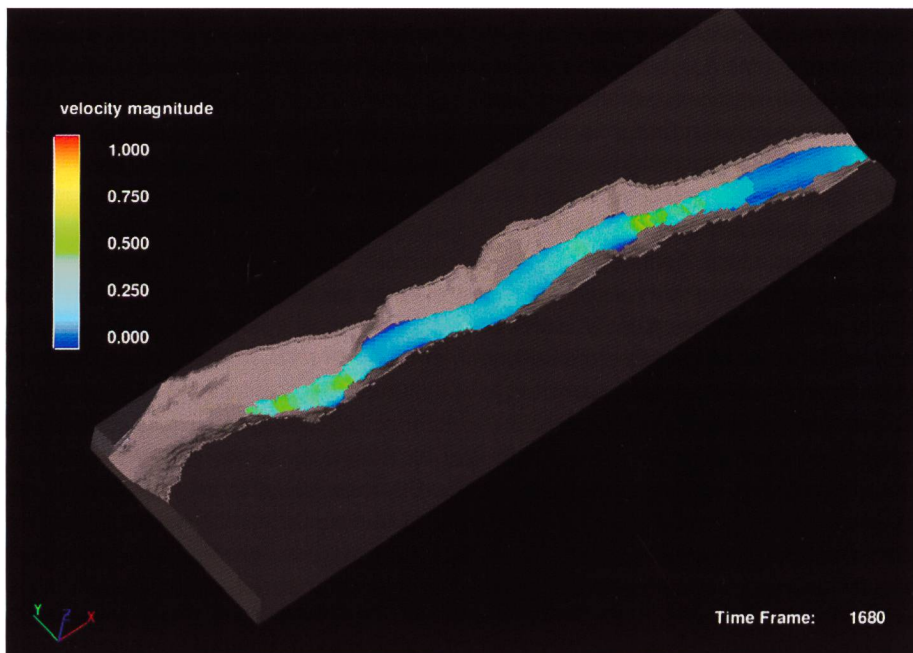
**Bild 11.** Bild des Trübestroms am Grund des Gallo-Arms, eingefärbt mit der mittleren Fließgeschwindigkeit.

Das Berechnungsraster besteht aus einem Gitterblock (Ausmasse siehe Bild 11) mit 2 Abschnitten, die in verschieden definierte Zellgrössen aufgeteilt sind. Für die numerische Berechnung des Dotierabflusses müssen genügend Zellen zur Verfügung stehen, damit ein Abfluss registriert werden kann (Gabl et al., 2014). Dort befinden sich die Zellen mit der kleinsten Seitenlänge (0.5 m). Sie bilden einen kleinen Block mit den Ausmassen  $8 \times 14 \times 20 \text{ m}^3$  (Höhe, Breite, Tiefe). Der Grundablass und die Dotieranlage sowie ein grosser Teil des Halbtrichters liegen innerhalb dieses Blocks und haben somit eine genauere Auflösung. Von diesem inneren Block aus werden die Zellen gleichmässig grösser, bis sie am Rasterrand bei 1000 m in X-Richtung eine Seitenlänge von fast 10 m erreichen. Das Gitter hat insgesamt 2.8 Millionen Zellen, von denen nur 285 000 aktive Zellen für die Berechnung benötigt werden. Die verbleibenden Zellen liegen, aufgrund der rechteckigen Form des Gitters, ausserhalb des Reservoirs. Die Simulationsdauer beträgt jeweils 3600 und 5000 s.

Der gebildete Trübestrom fliesst mit max. 1 m/s den Talweg entlang zur Mauer. Die Abflusshöhe in Mauernähe beträgt ca. 5 bis 8 m. Es können sehr hohe Feststoffkonzentrationen beim oberen Rasterrand von über 100 kg/m<sup>3</sup> festgestellt werden, bis zur Mauer reduziert sich die Konzentration durch Eintrag und Vermischung mit klarem Seewasser auf ca. 20 kg/m<sup>3</sup>. Der Trübestrom trifft nach etwa einer halben Stunde auf die Mauer, und dessen Abflussspitze wird etwa nach einer Stunde erreicht. Infolgedessen wird der Grundablass einlauf durch Ablagerung verfüllt und weitere Sedimente beim Dotiereinlauf abgelagert. Da dieser zum Zeitpunkt noch in Betrieb war, wurde vor dem Verstopfen des Dotiereinlaufes eine grosse Menge Feinsedimente in den Spöl weitergeleitet.

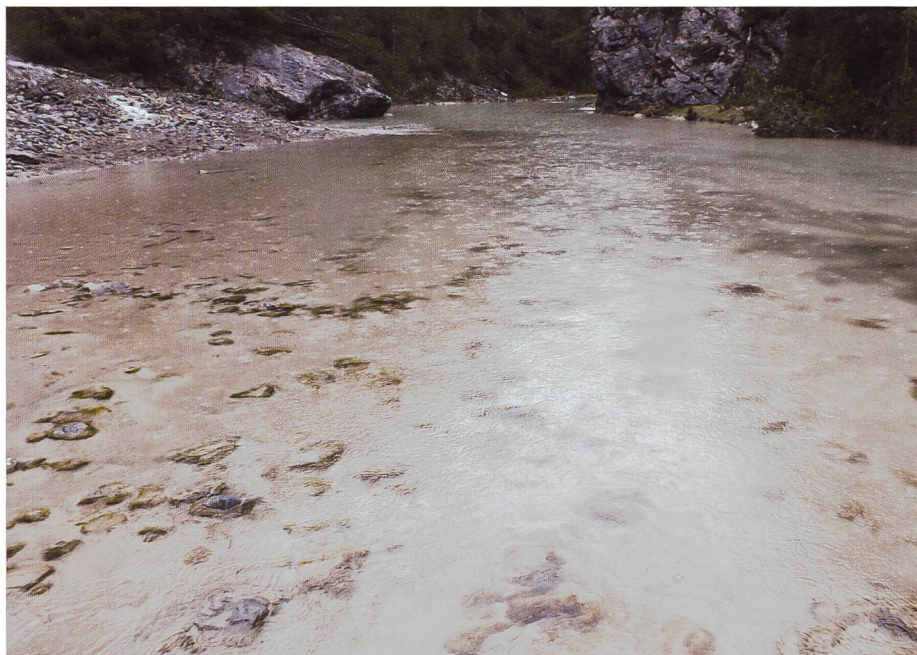
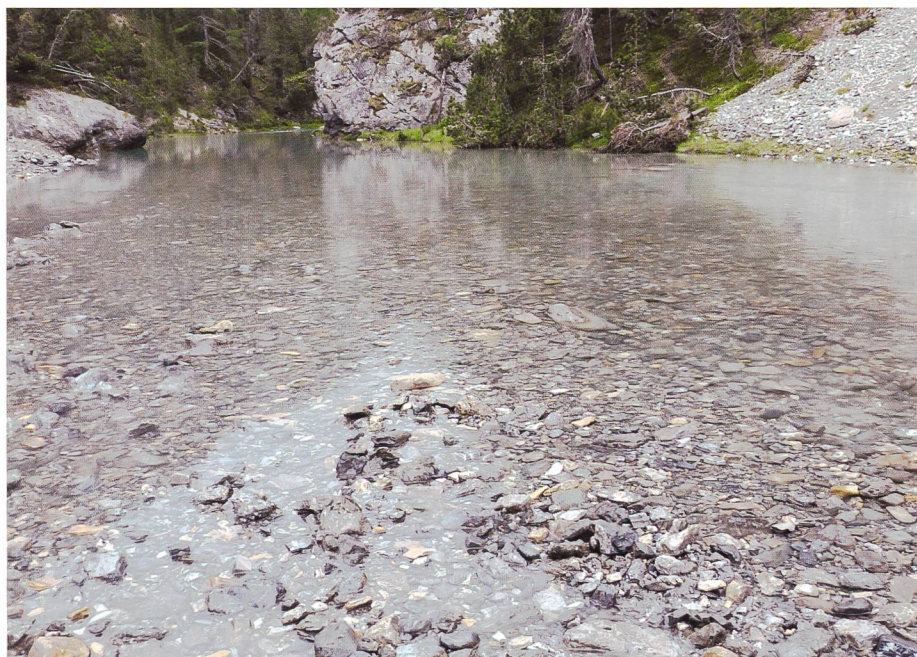
**Bild 12. Oberer Spöl, ca. 800 m unterhalb der Stauwand Punt dal Gall vor (oben) sowie nach der Spülung vom 9. Juli 2013 (unten) (Foto: Uta Mürle, HYDRA-Institut für angewandte Hydrobiologie).**

Koordiniert von der Task-Force wurde am 9. Juli 2013 der Spöl mit einem künstlichen Hochwasser gespült. Mit dieser Spülung wurden die restlichen, seit dem Unfall von Ende März 2013 im Spölbett lagernden Feinsedimente weitgehend ausgetragen. Dadurch wurden gute Vor-

aussetzungen für die biologische Erholung des gesamten Spöls geschaffen (Bild 12).
