Zeitschrift: Wasser Energie Luft = Eau énergie air = Acqua energia aria
Herausgeber: Schweizerischer Wasserwirtschaftsverband
Band: 108 (2016)
Heft: 2

Artikel: 25 Jahre Entwicklung des Reussdeltas
Autor: Jäggi, Martin / Schaffner, Hans-Peter / Leuthold, Barbara
DOI: <https://doi.org/10.5169/seals-939519>

25 Jahre Entwicklung des Reussdeltas

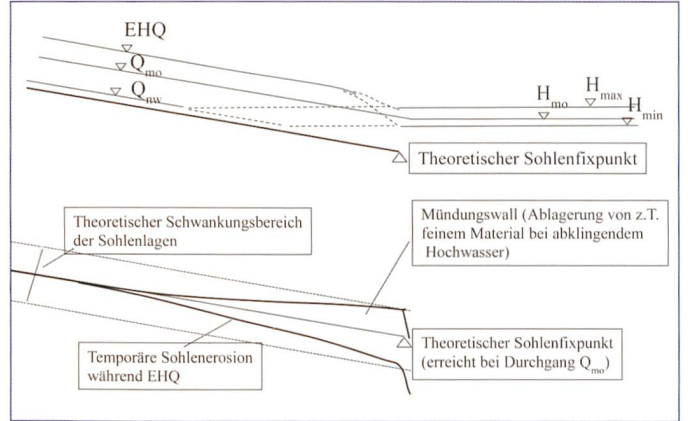
Bild 5. Mündungsdynamik in einer prismatischen Kanalmündung.

Bild 5 zeigt die Mündungsdynamik in einer Kanalmündung, d. h. eines prismatischen Kanals, der bis an den See führt. Bis zum Umbau in ein Delta galten diese Verhältnisse auch im Reusskanal. Die Projektsohle im kanalisiertem Fluss wird oft auf einen theoretischen Sohlenfixpunkt im Mündungsquerschnitt bezogen. Nun gibt es aber nur einen Abfluss, für den dieser Fixpunkt repräsentativ ist. In *Bild 5* ist er durch Q_{mo} (= morphogener Abfluss) dargestellt. Für diesen stellt sich praktisch ein Normalabfluss im Kanal bis zum See ein. Im Modellversuch an der VAW ergaben sich solche Verhältnisse etwa bei einem zwei- bis fünfjährigen Abfluss.

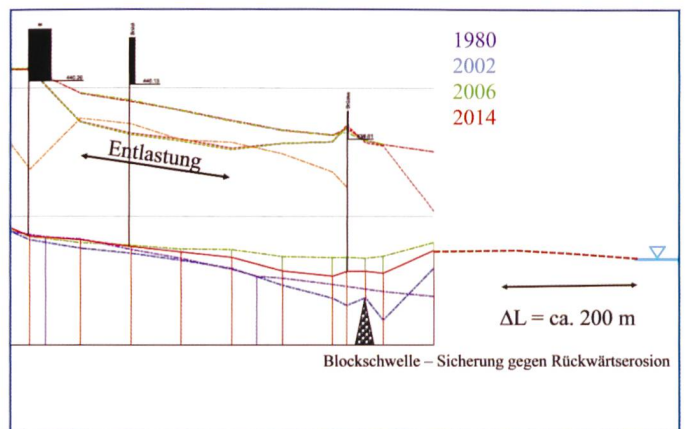
Bild 7. Vermessene Sohlenlagen im Reusskanal. Schwankungen in Funktion des Vorstosses, aber auch der Bildung des Mündungswalls. Leichte Rückwirkung in den untersten Abschnitt der Entlastung. Blockschwelle zur Sicherung gegen Rückwärtserosion.

dem heutigen Vorstoss vor allem des «Linkens» reicht der Mündungswall 2014 bis in den Bereich der Hochwasserentlastung bei den Autobahnbrücken. Auf einem grösseren Abschnitt der Entlastung liegt aber die Sohle 2014 immer noch auf dem Niveau von 1980. Es hat also noch keine rückwirkende Auflandung in den Reusskanal gegeben. Der Vorstoss des «Linkens» beträgt gegenüber der Uferlinie von 1980 etwa 200 m. Es kann nicht ausgeschlossen werden, dass bei einem Hochwasseranstieg der Mündungswall am unteren Ende der Entlastung nur langsam abgebaut wird und die Hochwasserentlastung im unteren Bereich etwas früher anspricht als eigentlich geplant. Diese Umstände waren auch ein Grund für den Rückbau des Querwerks und der Kolkenschutzmassnahmen am unteren Ende der beiden Öffnungen.
