Zeitschrift: Wasser Energie Luft = Eau énergie air = Acqua energia aria
Herausgeber: Schweizerischer Wasserwirtschaftsverband
Band: 108 (2016)
Heft: 3

Schwemmh Holztransport während des Hochwasserereignisses vom 24. Juli 2014 im Einzugsgebiet der Emme

Christian Rickli, Martin Böckli, Alexandre Badoux, Dieter Rickenmann, Salome Zurbrügg, Virginia Ruiz-Villanueva, Markus Stoffel

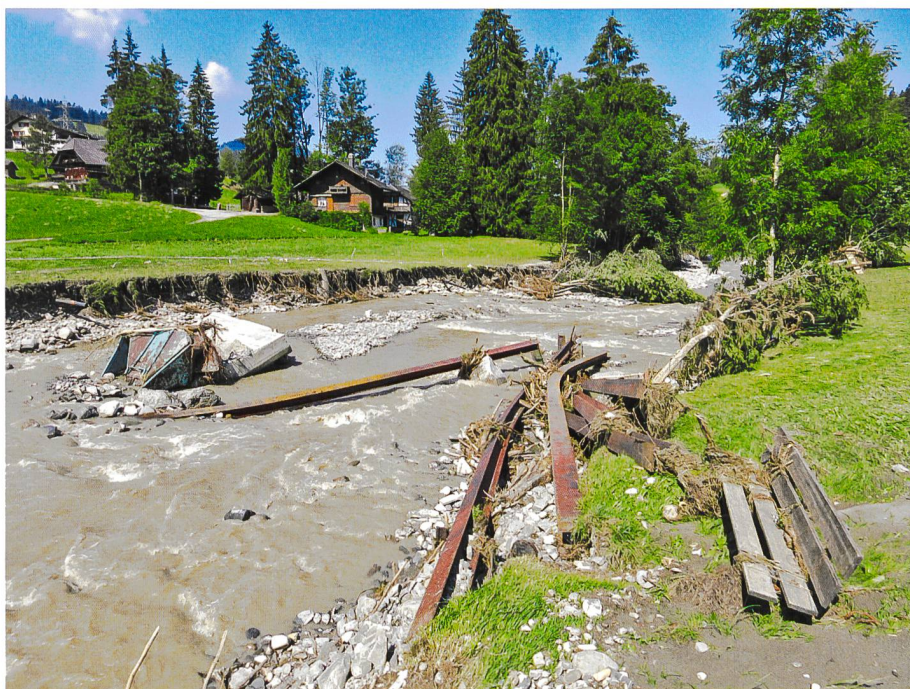
Bild 1. Weggeschwemmte Büetschlibrücke bei Bumbach Dorf in der Gemeinde Schangnau (Foto: Geotest AG).

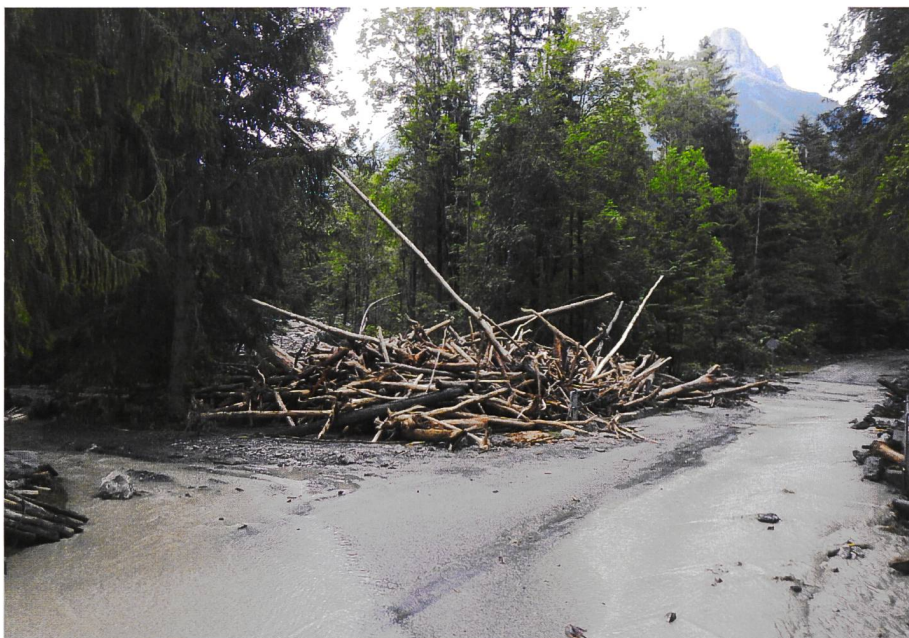
Bild 2. Links: Begehung der Verklauung der Brücke über den Sädelgrabe (Foto: Geotest AG); rechts: Verklauung im Räbloch (Foto: Feuerwehr Eggwil).

Auf den Schwemmkegeln der Seitenbäche und in den überschwemmten Gebieten entlang der Emme wurden grosse Schwemmholzmengen abgelagert (Bild 2). Trotz dieser Ablagerungen führte der Schwemmholztransport in der Emme zu einer Verklauung der natürlichen Engstelle beim Räbloch, wo Holz und anderes Material bis zu 10 m hoch aufgetürmt wurde.

dem sogenannten Räbloch, gebildet hatte (vgl. Abschnitt 2 und Bild 2). Nicht bekannt ist leider, wieviel Holz aus dem Oberlauf oberhalb Kemmeriboden in den betrachteten Abschnitt verfrachtet wurde.

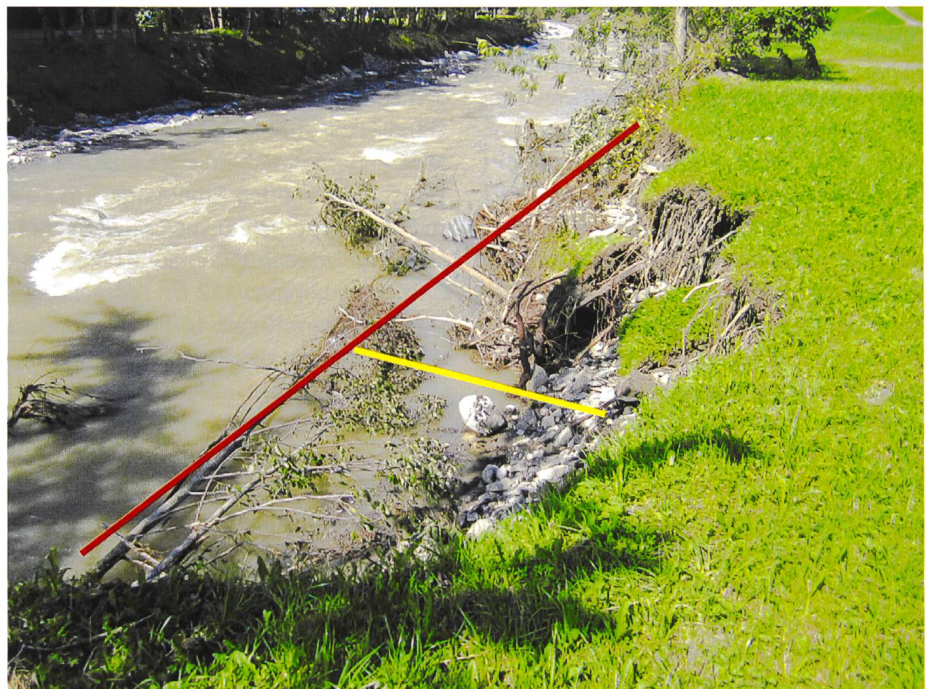
Bild 5. Vermessung der Böschungserosion: die rote Linie bezeichnet die Länge, die gelbe Linie die Breite der betroffenen Fläche (aus Zurbrügg 2015).

Der Eintrag von Holz in die Emme ergab sich aus den von Böschungserosion betroffenen Flächen (Bild 5), multipliziert mit einem Vorrat von $500 \text{ m}^3/\text{ha}$. Dieser Wert entspricht dem oberen Grenzwert für Vorräte von Waldverlustflächen nach Waldner et al. (2009) und liegt etwas über dem Vorrat gemäss Landesforstinventar für die entsprechende Region von $460 \text{ m}^3/\text{ha}$ (Brändli 2010). Das in den Böschungsbereichen der Emme abgelagerte Holz wurde bei den Felderhebungen in Durchmesser- und Längenklassen eingeteilt und anzahlmässig erfasst. Mit diesem Verfahren konnte das Volumen des abgelagerten Holzes verhältnismässig effektiv ermittelt werden. Eine sehr umfangreiche Schwemmholzablagierung bei Schwand wurde, wie die flächenhaften Ablagerungen auf dem Kegel des Sädelgrabe, auf einer Referenzfläche vermessen und dann auf die gesamte betroffene Fläche hochgerechnet. Längen und Durchmesser von abgelagerten Holzstücken auf den offenen Schwemmflächen entlang der Emme konnten zudem dank Pressefotos und Filmaufnahmen eines Helikopterfluges kurz nach dem Ereignis abgeschätzt werden (Zurbrügg 2015).
