Zeitschrift: **Wasser Energie Luft = Eau énergie air = Acqua energia aria**

Band (Jahr): **109 (2017)**

Die Entleerungen des Räterichsbodensees 2014/15 und 2016 – eine gewässerökologische Bestandsaufnahme

Steffen Schweizer, Matthias Meyer, Kurt Wächter, David Tanno, Sandro Schläppi, Peter Büsser, Andrea Baumann, Jan Baumgartner, Martin Flück, Willy Müller, Markus Zeh

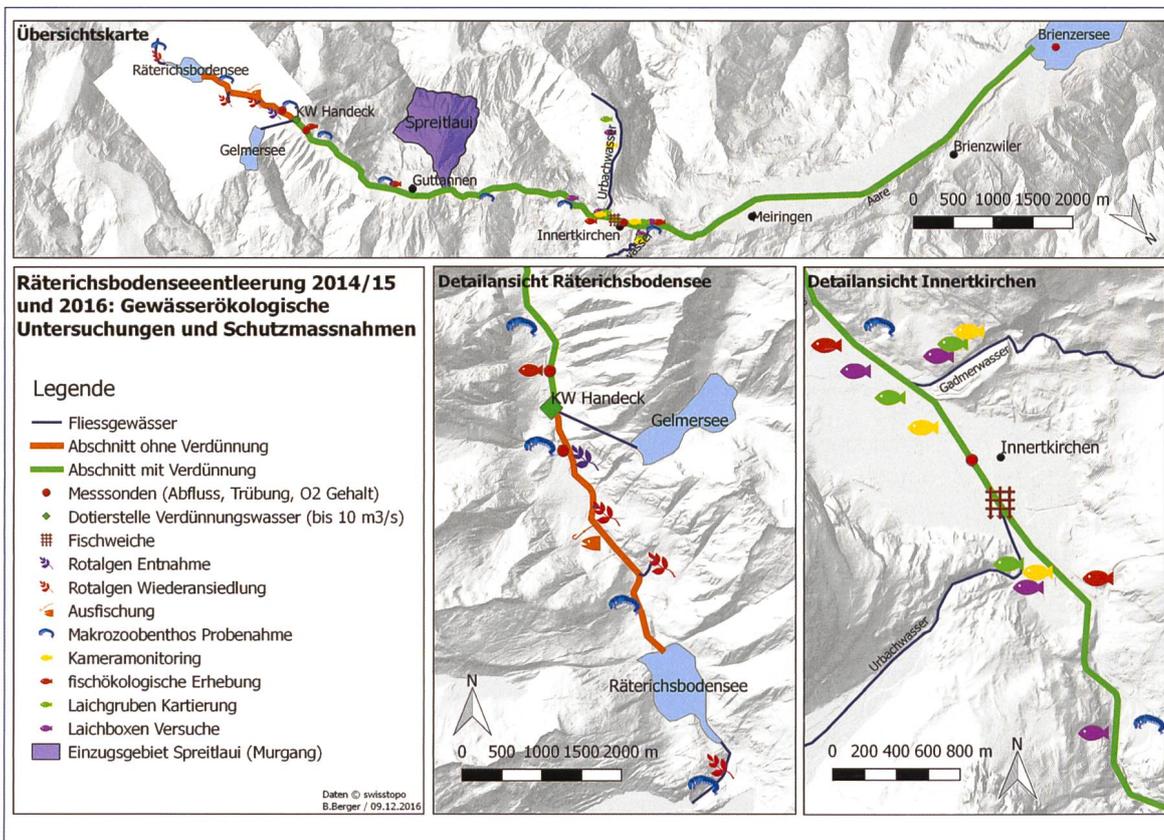
Bild 1. Übersichtskarte mit allen Schutzmassnahmen und Lage Spreitlauri (Grafik; Benjamin Berger).

Ein wesentliches Element des Schutzkonzepts war die zeitweise Verdünnung des abgelassenen Seewassers mit klarem Wasser aus dem Gelmersee ab Handeck (Bild 1). Dafür wurden – basierend auf einem von der Limnex AG vorgeschlagenen Online-Überwachungskonzept – der Abfluss, die Trübung und der Sauerstoffgehalt an verschiedenen Stellen in der Hasliaare gemessen. Als grundlegende Basis für die Wahl der Verdünnungsmenge mit Gelmerseewasser wurden die Untersuchungsergebnisse von Newcombe & Jensen (1996; Limnex 2014) verwendet. Newcombe & Jensen (1996) protokollierten die Auswirkungen von Schwebstoffkonzentration und Expositionsdauer auf die Fischfauna. Für über einen längeren Zeitraum wiederkehrende Trübstoffbelastungen wurde die Methode von Newcombe & Jensen (1996) gemäss Limnex (2014) angepasst: Sobald über 24 Stunden keine Trübstoffbelastung auftrat, wurde die Situation neu bewertet.

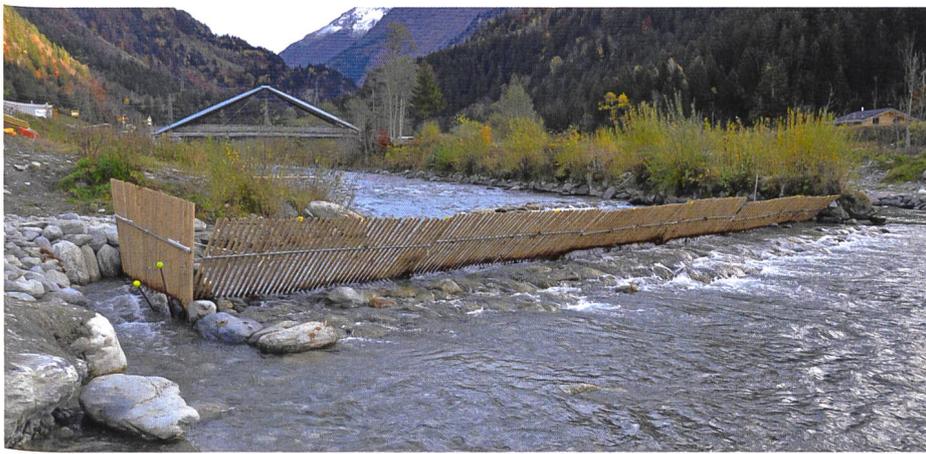
Bild 2. Seeforellenzaun in der Hasliaare (Bild: Andreas Funk).

Neben Bachforellen kommen im unteren Abschnitt der Hasliaare natürlicherweise auch Seeforellen vor. Diese steigen im Herbst vom Brienzensee zum Laichen in die Hasliaare auf. Die befruchteten Eier werden in der Sohle vergraben und entwickeln sich bei ausreichender Frischwasserzufuhr bis zum darauffolgenden Frühling. Aufgrund der hohen Trübung bei der Entleerung musste mit einer grossflächigen inneren Sohlenkolmation gerechnet werden, die eine ausreichende Frischwasserzufuhr nicht mehr erlaubt. Daher wurde mit einem Leitsystem versucht, die aufsteigenden Seeforellen daran zu hindern, oberhalb von Innertkirchen in ihre Laichhabitate zu gelangen. Dafür wurde eine neue Methodik entwickelt, bei der die aufstiegswilligen Tiere mit einer Art Bambuszaun am weiteren Aufstieg gehindert werden (Bild 2) (Meyer

et al. 2015a). Das Leitsystem wurde in der Hasliaare direkt oberhalb des Zuflusses des Urbachwassers eingesetzt, um die Seeforellen bei ihrer Laichwanderung in letzteres umzuleiten.

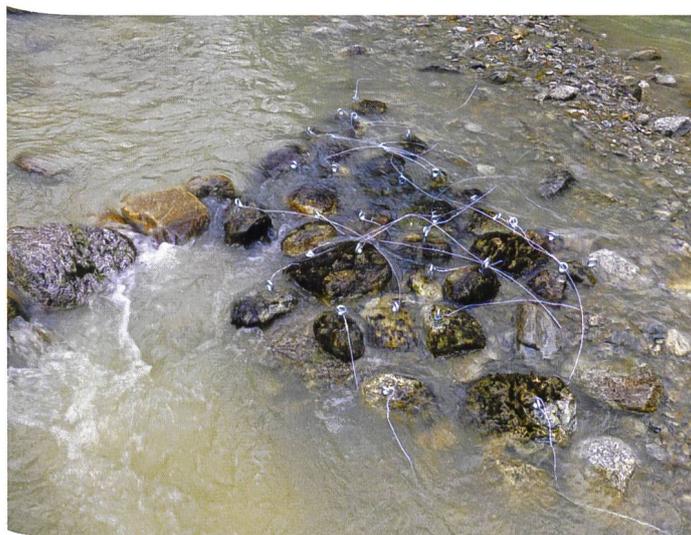
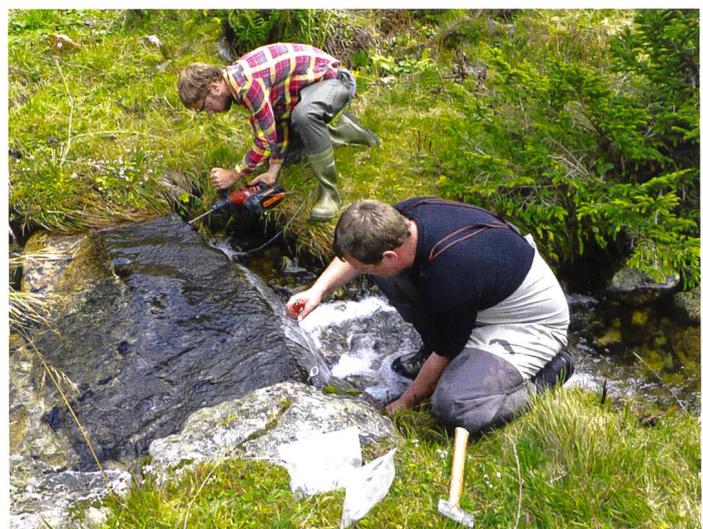
Bild 3a links und 3b rechts. Umsiedlung Rotalgen (Bild 3a: Matthias Meyer; Bild 3b: Andrea Baumann).

2008) als Erstnachweis in der Schweiz gefunden. Da der Einfluss einer See-Entleerung auf diese seltene Art nicht bekannt ist, wurde beschlossen, Steine mit dieser Art in andere Gewässer umzusiedeln (Bild 3).

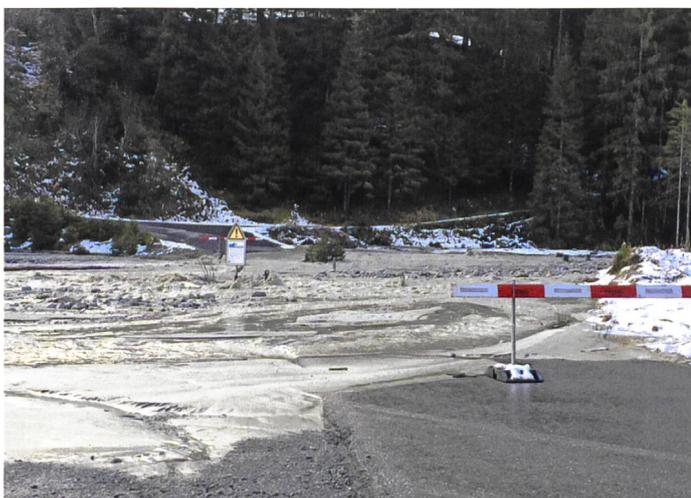
Bild 4a. Foto der Trübstoffbelastung in der Hasliaare (Bild: Steffen Schweizer).

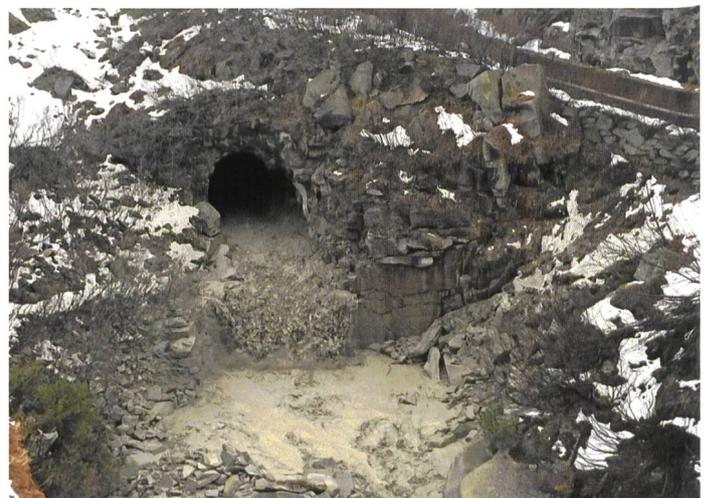
Bild 4b. Ausfluss aus dem Grundablass des Räterichsbodensees, November 2014 (Bild: Steffen Schweizer).

Gemäss Absprache zwischen der KWO und den kantonalen Fachstellen erfolgte die eigentliche Entleerungsphase mit der Öffnung des Grundablasses am 8. November 2014 um 8:00 Uhr morgens. Dabei wurde der Grundablass so weit geöffnet, dass maximal $8 \text{ m}^3/\text{s}$ (i. d. R. $5 \text{ m}^3/\text{s}$) über diesen aus dem Räterichsbodensee ausfliessen konnten. Bereits um 6:00 Uhr hatte man vorgängig begonnen, den Abschnitt der Hasliaare unterhalb von Handeck mit Wasser aus dem Gelmer- und teilweise aus dem Mattentalpsee langsam steigernd (von 2 auf $13 \text{ m}^3/\text{s}$) zu dotieren.

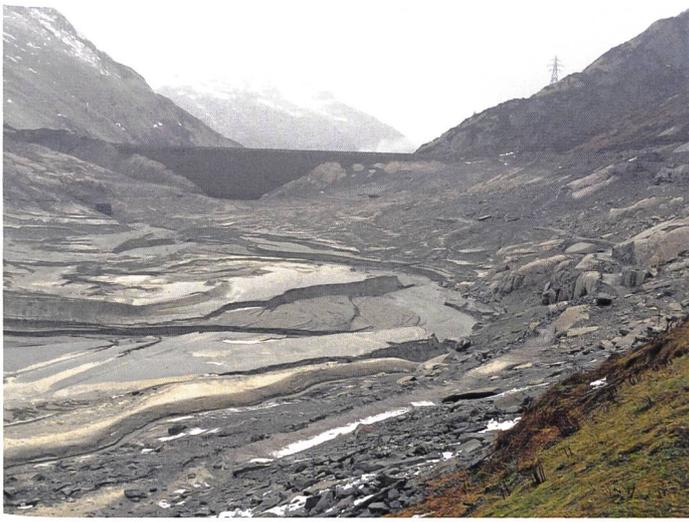
Bild 5. Foto vom leeren Stausee mit Erosionsrinnen (Bild: Stefan Schweizer).

um grosse Mengen des sehr feinen Seesediments zu erodieren und innerhalb von einer Woche Rinnen von über 50 m Breite und 20 m Tiefe auf dem Seegrund zu formen (*Bild 5*). Entsprechend hoch waren die Schwebstoffkonzentrationen in dieser ersten Woche nach dem Öffnen des Grundablasses. Deshalb wurde das Hasliaarewasser während dieser Zeit unterhalb von Handeck weiterhin mit 5 bis $10 \text{ m}^3/\text{s}$ Gelmerseewasser verdünnt.

Schluchtensystem (Bilder 5, 7 und 8b) «ein Tropfen auf den heissen Stein». Auch ein Ausspülen in den Vorfluter wird in vielen Fällen aus Gründen des Hochwasser- und/oder Naturschutzes nicht möglich sein. Die Möglichkeiten, einer Stauseeverlandung zu begegnen, sind vielfältig und werden zurzeit in verschiedenen Forschungsprojekten und Fachgruppen diskutiert und behandelt.

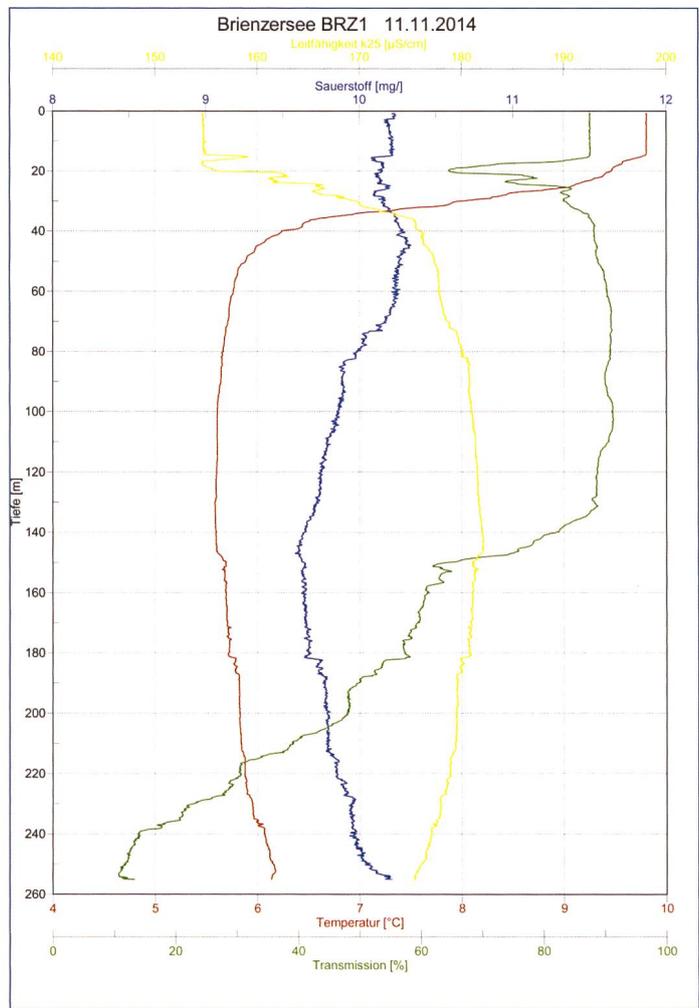
Bild 6. Tiefenprofil vom 11. November 2014 von Leitfähigkeit, Sauerstoff, Wassertemperatur und Transmission im Brienersee (in der Nähe der Einmündung der Aare in den Brienersee, aus GBL 2014). Bemerkung: Die Einlagerung der Schwebstoffe erfolgte gemäss Grafik unterhalb von 130 m Wassertiefe (vgl. grüne Linie für Transmission).

Die im Rahmen des intensivierten kantonalen Monitoringprogramms gefahrenen Tiefenprofile an verschiedenen Stellen im Brienersee zeigten die Dynamik der in den See eingetragenen Feststoffe. Das Material sank bereits im Bereich der Mündung der Hasliaare schnell in grössere Tiefen ab und breitete sich seeabwärts in der Tiefe aus. Drei Tage nach dem Öffnen des Grundablasses nahm an der tiefsten Stelle im See die Trübung erst unterhalb von rund 130 m kontinuierlich zu (Bild 6). Trotz Vollzirkulation des Sees im Februar 2015 fand kein vertikaler Transport der Feststoffe in die oberen Wasserschichten statt. Das Material war einerseits bereits am Seegrund angelangt und sedimentiert und andererseits schlicht zu schwer für einen solchen Mischungsprozess. Eine erhöhte Trübung in der photischen Zone (Region mit möglicher Primärproduktion durch pflanzliches Plankton und Algen) wurde nicht festgestellt. Auch die weiteren Parameter wie Wassertemperatur, Phyto- und Zooplanktondichte zeigten keine Auffälligkeiten. Inwieweit der z. T. über 200 m unterhalb der Wasseroberfläche liegende Seeboden und die dort ablaufenden biologischen Prozesse durch das Absinken der Schwebstoffe beeinträchtigt wurden, bleibt unklar.

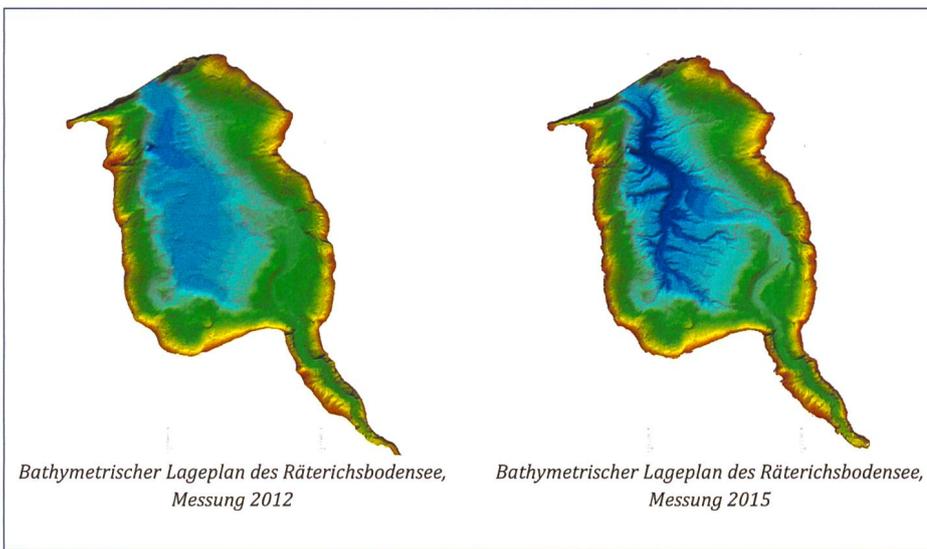
Bild 7. Bathymetrische Aufnahme vom Seegrund 2012 und 2015 (aus R.B.R. Geophysics 2015).

Zusätzlich wurde im September 2015 eine bathymetrische Aufnahme des Seegrunds vom Räterichsbodensee durchgeführt (Bild 7). Dabei zeigte sich, dass die Erosionsrinnen, die sich während der Entleerung 2014/15 gebildet hatten, trotz anschliessendem Wiederaufbau

und Seebewirtschaftung weitestgehend unverändert geblieben waren.

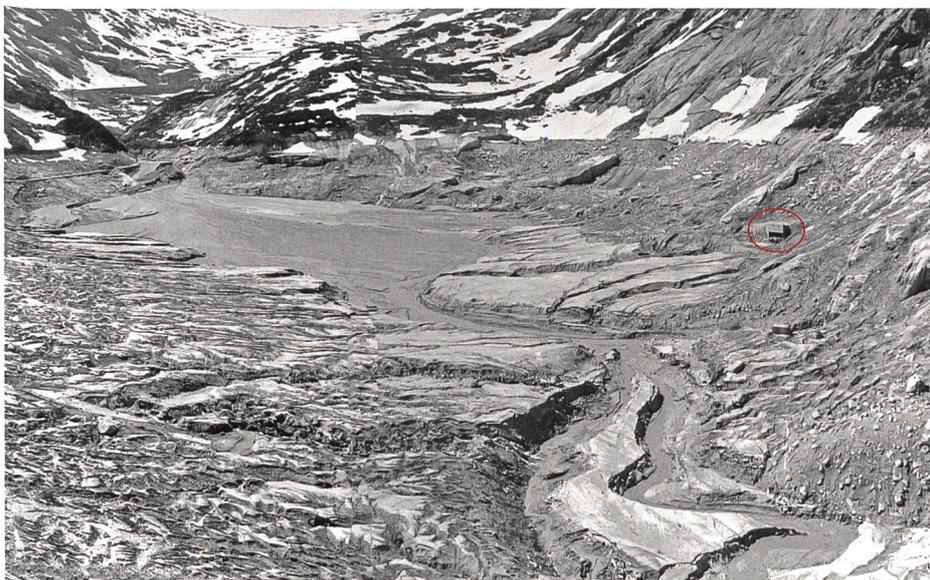
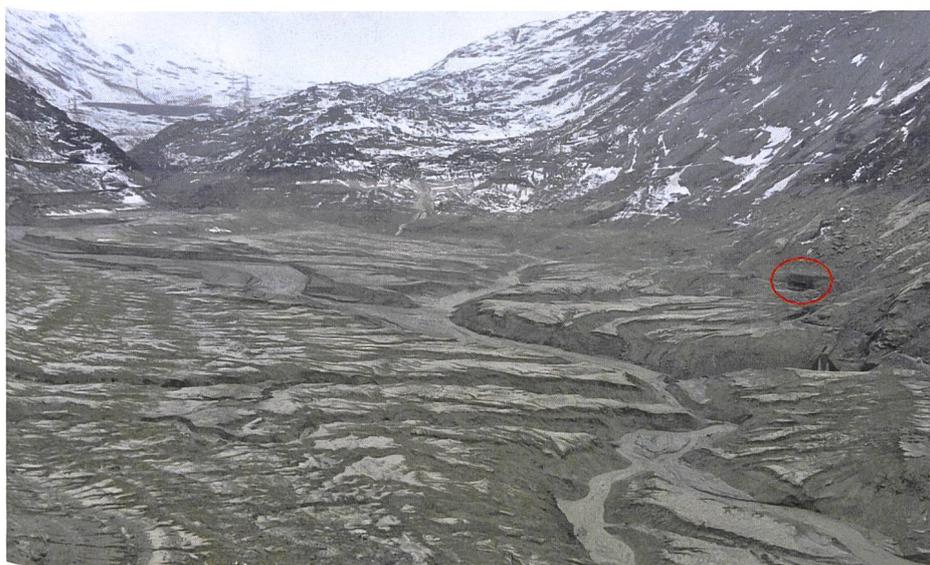
Bild 8a (ganz oben) und 8b. Vergleich des entleerten Räterichsbodensees, oben Situation von 1974 (Bild 8a) und unten Situation von 2014 (Bild 8b). Anhand des eingekreisten Bauwerks (Vorsortierwerk für den Bau der Staumauer) lässt sich die Verfüllung mit Sediment gut erkennen.

Eine Einschätzung der Sedimentfüllung in anderen Stauseen ist grundsätzlich schwierig. Die Situation im Räterichsboden (Bild 8a und 8b) zeigt aber deutlich, dass die Verlandung von Stauseen innerhalb weniger Dekaden verlaufen kann und sich u.U. durch das Auftauen weiterer Permafrostböden in Zukunft noch weiter beschleunigen wird. Ein Patentrezept, wie mit dem hohen Geschiebeeintrag umgegangen werden kann, gibt es sicherlich nicht. Ein Abtransport des Sediments mit Lastwagen erscheint aufgrund der riesigen Mengen unrealistisch, sehr teuer und unökologisch. Während der ersten See-entleerung wurden rund 500 000 m³ Sediment ausgespült – verglichen mit dem
