# Gravitative Prozesse in der Bondasca – Von der Gefahrenbeurteilung zur Umsetzung der Schutzmassnahmen

Jeannette Gabbi, Christian Tognacca, Martin Keiser

## Zusammenfassung

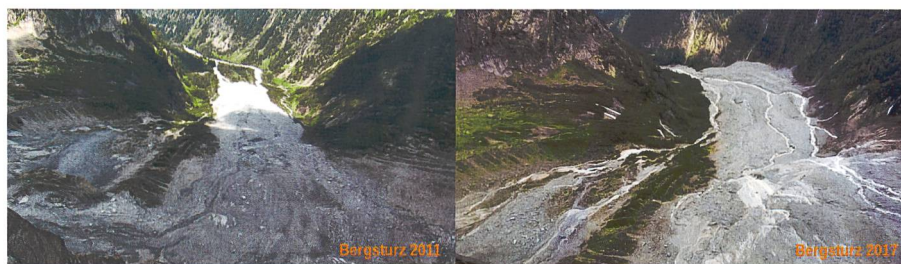
Bild 2. Ablagerungen der Bergsturzeignisse am Piz Cengalo von Dezember 2011 (links) und August 2017 (rechts) im Vergleich.

Ende Dezember 2011 ereignete sich ein Bergsturz mit ca. 1.5 Mio. m<sup>3</sup> am Piz Cengalo und lagerte sich im hinteren Val Bondasca ab (Bild 2). Zum damaligen Zeitpunkt bestand keine akute Gefährdung, weder für das Siedlungsgebiet noch für die Verkehrsinfrastruktur. Erst im darauffolgenden Sommer kam es aufgrund von

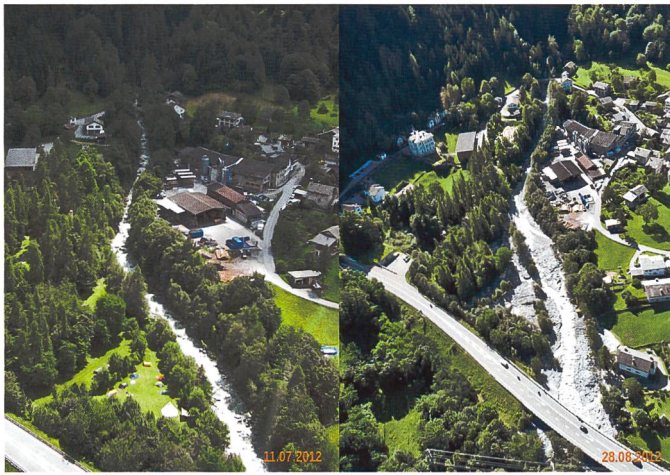
**Bild 3. Das Gerinne der Bondasca im Bereich Bondo vor (links) und nach den Murgangereignissen von Sommer 2012 (rechts).**

Gewitterniederschlägen zu Hochwassern mit intensivem Geschiebetrieb und Murgängen. Das grösste Murgangereignis vom 24./25. August 2012 hinterliess mächtige Auflandungen in Bondo und führte zu Schäden am Campingplatz (Bild 3). Menschen und Tiere kamen dabei nicht zu Schaden. Um die Sicherheit zu gewähren, wurde im Jahr 2013 eine Murgang-Alarmanlage in Betrieb genommen und die Planung des Schutzbautenprojekts angegangen. Trotz Widerstand in der Bevölkerung wurde in der Folge ein Auffangbecken rea-

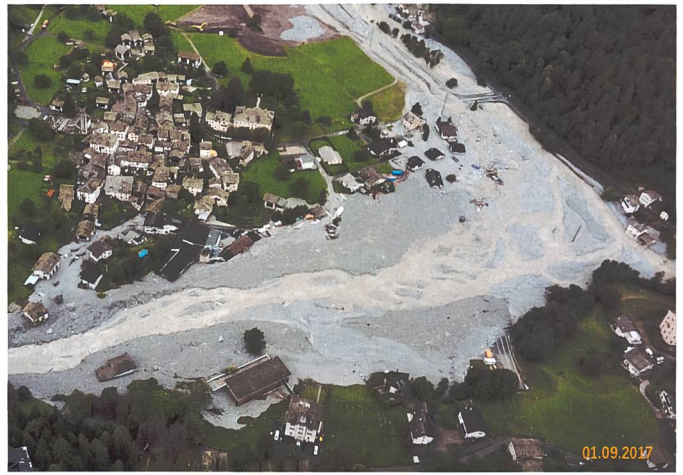
**Bild 4. Ablagerungen im Bereich des Auffangbeckens in Bondo nach den Murgängen vom August 2017.**

lagerungen bildeten sich, zunächst ohne jegliche Beteiligung von Niederschlägen, grosse Murgänge, welche innerhalb von neun Tagen rund 500'000 m<sup>3</sup> Geschiebe in den Rückhalteraum eingetragen haben (Bild 4). Diesmal verliefen die Ereignisse jedoch nicht so glimpflich ab wie in den Jahren zuvor. Es entstand erheblicher Sachschaden an Gebäuden und Infrastruktur mit einer Schadensumme von insgesamt 41 Millionen Franken. Angesichts des Ausmasses der Ereignisse fielen die Schäden jedoch verhältnismässig gering aus. Dies dank dem robusten und überlastbaren System.
