**Artikel:** Die Ausgrabung der Hasenburg in Willisau  
**Autor:** Schneider, Hugo  
**DOI:** <https://doi.org/10.5169/seals-718215>

# Die Ausgrabung der Hasenburg in Willisau

Dr. Hugo Schneider, Zürich

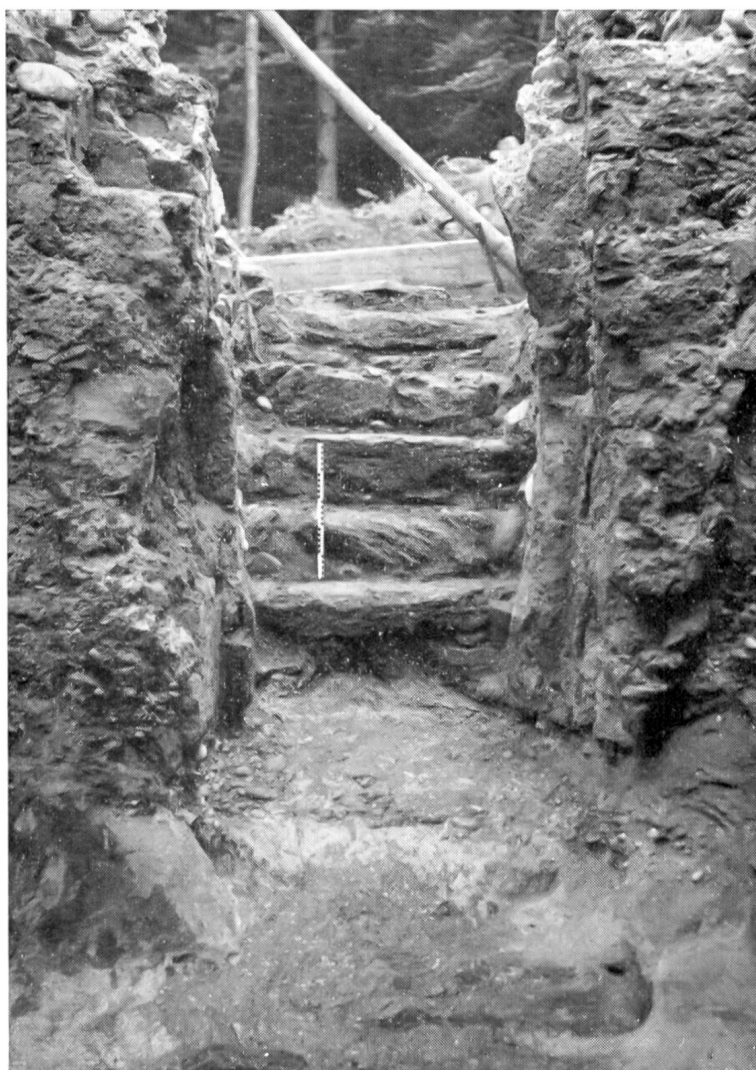
Treppe mit Tuffsteintor, Hasenburg  
Photo G. Evers

Eine weitere Frage bildete der Burgzugang. Sicher war der Haupteingang auf der Westseite, zwischen Süd- und Nordteil. Wir fanden sowohl die Elemente des Torbogens, in Tuff gehauen, im Schutt, als auch die direkt in das Obergeschoss des Wohntrakts führende Steintreppe. Ausserdem erfassten wir mit den Sondierschnitten

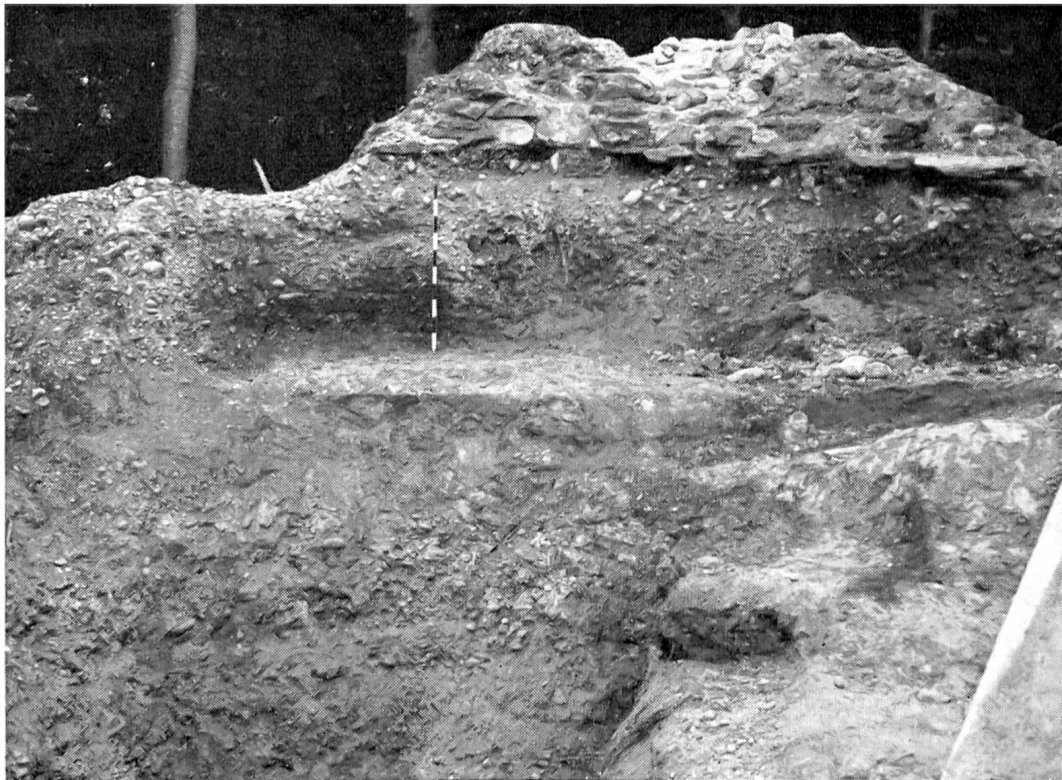
Rest der «Schildmauer»  
auf abgeschrotetem Nagelfluhfels, Hasenburg  
Photo G. Evers

Gegen den Hang hin schloss sich ein zum Teil offener Raum an. Er war fast durchwegs in die hier aufliegende Nagelfluhbank eingetieft. Am klarsten kam dies ganz im Süden, bei der Burggraben-  
seite zum Vorschein, hatten die Erbauer doch gleich den Nagelfluhfels als Ringmauer in einer Höhe von etwa 1,5 Metern ausgehauen und abgeschrotet und erst auf diese Basis dann noch die fehlende Zone in Bollensteinen aufgeführt.
