**Artikel:** Die alte Wigger-Brücke in Altishofen  
**Autor:** Marti, Hans  
**DOI:** <https://doi.org/10.5169/seals-718826>

# Die alte Wigger-Brücke in Altishofen

*Hans Marti*

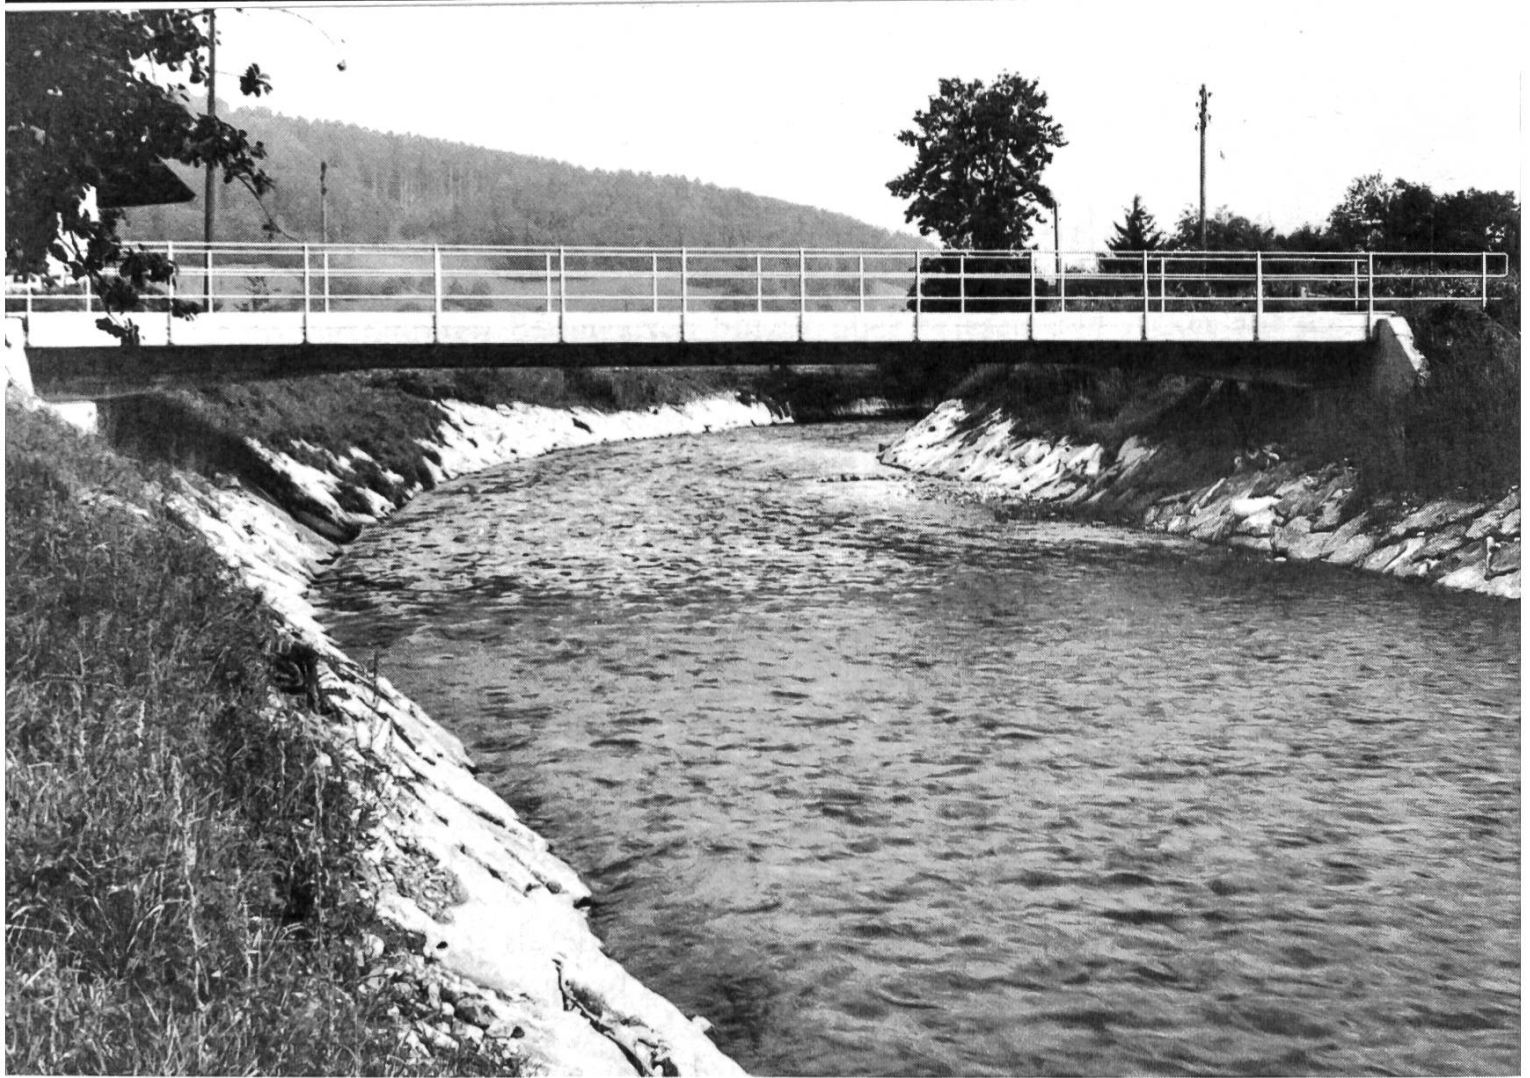
Die moderne Wiggerbrücke samt erfolgter Uferkorrektion: Zeuge einer neuen Zeit.

Die Widerlager der jetzt abgerissenen Brücke standen zu eng beisammen, um einen genügend grossen Wasserdurchlass (z. B. bei Hochwasser) zu gewährleisten. Ansonsten hätte sie den noch verbliebenen Verkehrsbedürfnissen weiterhin genügt. An ihrer Stelle musste, bedingt durch die östlich orientierte neue Strasse, eine neue Brücke in einem etwas anders gehaltenen Winkel erstellt werden.

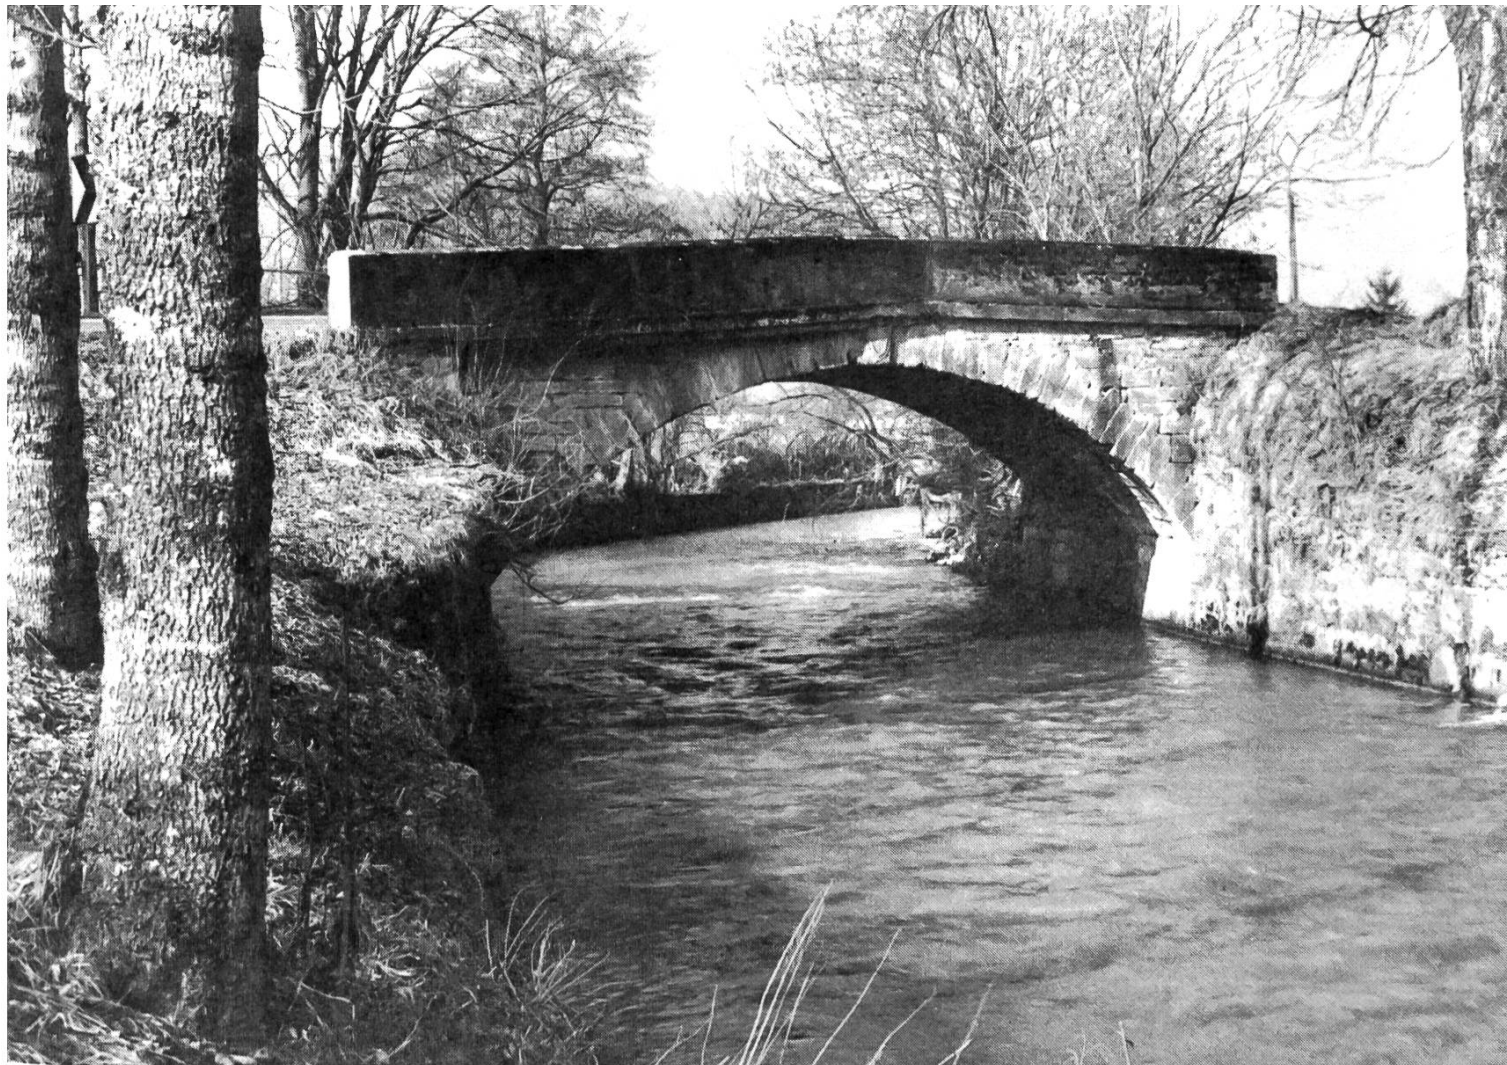
Die historische Wiggerbrücke in Altishofen: erbaut Ende der 1830er Jahre, 1854 nach Hochwasserschaden verstärkt, 1982 abgetragen

Die erste Wiggerbrücke wurde Ende der dreissiger Jahre erbaut. Bei einem Hochwasser im Jahre 1852 wurde sie linksseitig stark unterspült, so dass das dortige «Amtshaupt» (Widerlager) nachgab und die Brücke teilweise einstürzte. Die Baukommission des Strassenbezirks Altishofen führte den Schaden auf eine ungenügende Konstruktion zurück, was schon während des Baus bemängelt worden war. Die Brücke musste in der Folge grösstenteils neu erstellt werden, was 1854 der Fall war. Hierauf meldete der damalige Strasseninspektor dem Baudepartement «...dass diese Brücke vorschriftsgemäss, solid und schön erbaut ist».

Wegen des schon erwähnten Hochwassers der Wigger senkte sich «das linke Amtshaupt dieser Brücke». Das Gewölbe selber erlitt deswegen keinen eigentlichen Schaden, doch lag es auf der Altishoferseite nicht mehr bündig auf seinen Fundamenten. Der Regierungsrat ordnete daher am

Unter dem «Druck von Luzern» ging man in Altishofen dann doch vom Protestieren über zum Realisieren. Danach war das «linke Amtshaupt» gänzlich abzutragen und neu zu fundamentieren. Die beidseitigen oberhalb der Brücke befindlichen Vorwehren waren um 15 Fuss (rund 4,5 Meter) zu verlängern. Überhaupt wurden klare Anweisungen für den Umbau erteilt. Sie fanden erst recht ihren Niederschlag im mit Baumeister Anton Blum von Dagmersellen abgeschlossenen Vertrag vom 2. Februar 1853. Die Instandstellung musste innerhalb von drei Monaten beendet sein, «sofern er (Blum) wegen saumseliger Lieferung der Baumaterialien nicht an seinen Arbeiten gehindert wird». Offenbar traten dann doch etwelche Behinderungen ein, denn die Brücke wurde erst im ausgehenden Sommer 1854 fertig. Vielleicht haben sich auch der anlaufende Bahnbau und die Verlegung der Wigger oberhalb der Brücke verzögernd ausgewirkt. Das Baudepartement zahlte dem Unternehmer für diesen Brückenbau 2850 Franken. Dazu gesellten sich erst noch die ansehnlichen Leistungen des Strassenbezirks für die zu liefernden Materialien und die Handlangerarbeiten. Ferner hatten die Gemeinden Dagmersellen und Altishofen kostenlos die nötigen Arbeiter zum Abbrechen der alten Brücke (soweit erforderlich) zu stellen.

sich das Flussbett abgesenkt und die früheren Brückenlager (jene der alten Brücke) seien folglich «unterwaschen worden». Deshalb ordnete der Regierungsrat an, dass gleich unterhalb der Brücke, quer zum Fluss, Rundhölzer, verbunden mit einer Art Rost, einzulegen seien, um das Gefälle des reissenden Wassers zu brechen und ein Ausspülen des Bettes zu verhindern. Die besagten Hölzer wurden erst mit der Errichtung der heutigen modernen Brücke entfernt. Sie waren noch ganz gesund, wenn auch ordentlich vom Wasser «ausgefressen».
