# Weitere vorbildliche Restaurierungen

## Graberhus unter Denkmalschutz gestellt

## Ein alter Sodbrunnen in Pfaffnau

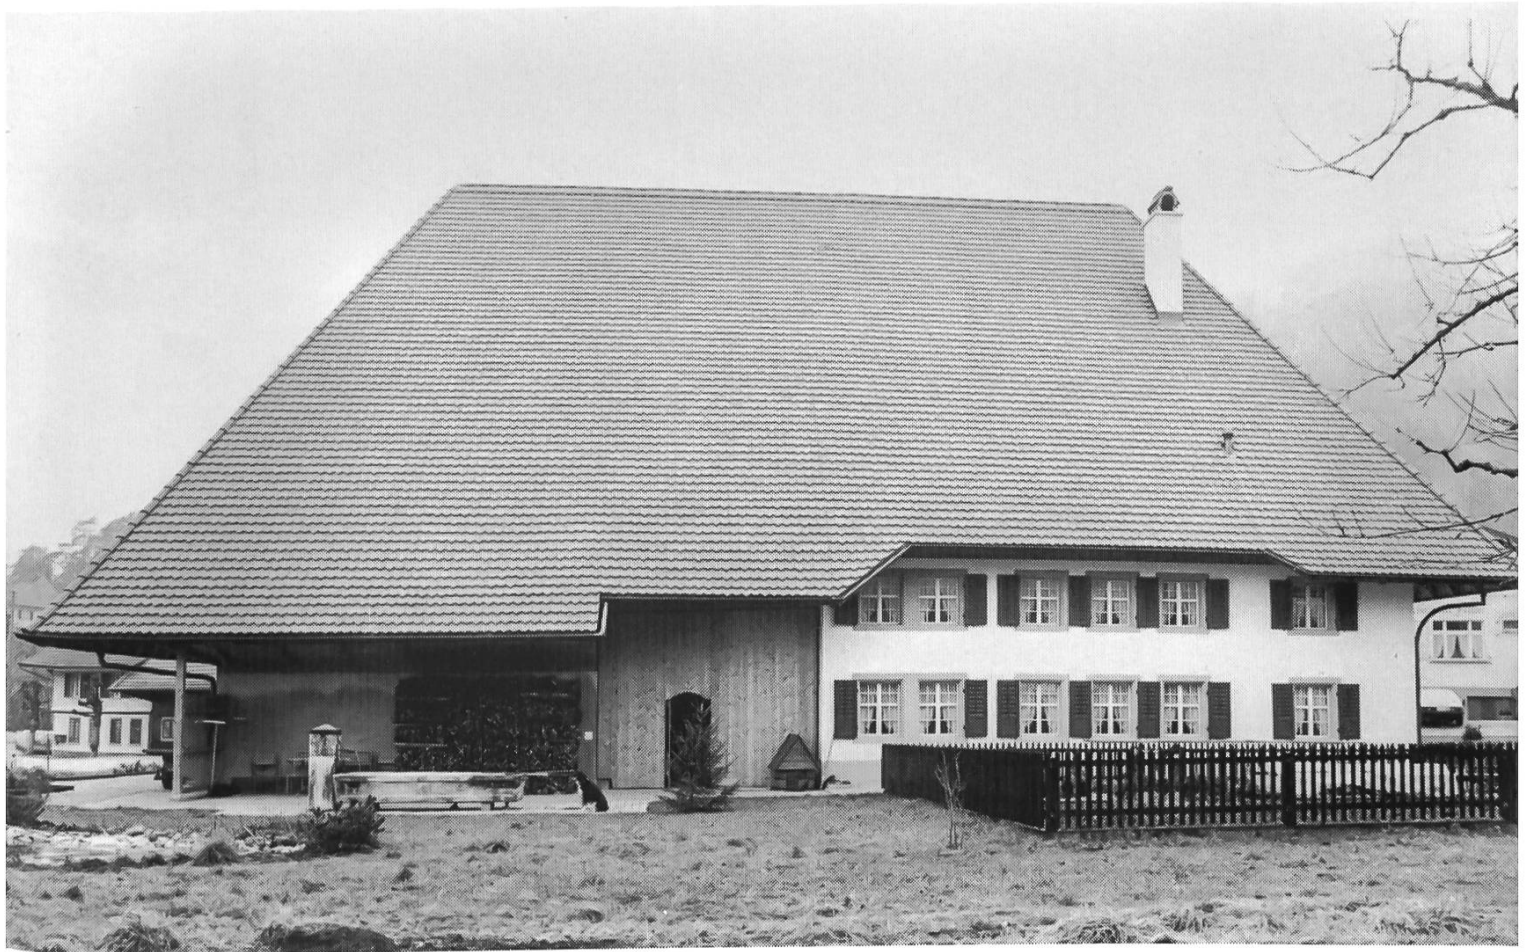
Das vorbildlich restaurierte Graberhus in Wikon.

der städtischen Architektur im nahen Zofingen waren wohl der Grund, dass im neunzehnten Jahrhundert die Holzwände des Wohnhauses herausgebrochen, durch bis zu 65 Zentimeter dicke Sandsteinquader neu aufgemauert und aussen verputzt wurden. Da passte natürlich das bäurische Strohdach nicht mehr. Auf die Latten kamen elegantere Biberschwanzziegel – eine Erneuerung, deren Folgen damals niemand bedachte. Die Dachkonstruktion, die für ein Strohdach berechnet war, vermochte die anderthalbmal grössere Last der Ziegel auf die Dauer nicht zu tragen. Der Firstbaum brach, die Fusspfetten oder das Schüpfholz, wie es bei Hochstudhäusern heisst, wurde deformiert, und der ganze Dachstuhl geriet aus den Fugen.

Bei der Renovation mussten die Zimmerleute einen neuen sieben Meter langen und 20 mal 48 Zentimeter starken, verleimten Firstbalken einpassen und im Wohnteil alle Sparren und Pfetten bis auf den Hochstud und den Katzenbaum (der untere Firstbalken) auswechseln: aus 36 Kubikmetern neuem einheimischem Fichtenholz. Im Bereich der Stallscheune war die Holzkonstruktion noch zu gebrauchen. Der Dachstuhl wurde erneuert aus zwanzig Kubikmetern altem Dachholz – sofern es nicht zu stark gelitten hatte durch das ursprünglich offene Herdfeuer. Äusserlich präsentiert sich das Graberhus nach der Renovation wieder im Kleid des neunzehnten Jahrhunderts. Die Mauern sind weiss verputzt, die Fenstergewände grau gefasst, die Fensterflügel anhand eines originalen Fensters ersetzt. Man merkt nicht, dass die Decke über dem zweiten Geschoss angehoben wurde, um eine den heutigen Menschen gerechte Raumhöhe zu schaffen. Weit über Wohnhaus und Scheune senkt sich das mächtige Walmdach, das vierzig Tonnen Ziegel trägt. Sein Innenraum ist nicht ausgebaut, denn eine seriöse Restaurierung gestattete keine Dachfenster oder Lukarnen. Die Wohnung entspricht weitgehend der alten Einteilung und Massstäblichkeit. Noch immer benutzbar ist in der alten Küche der rot bemalte Eisenherd unter der Rauchhurd aus Rutengeflecht. In der Stube mit ihren Biedermeiermöbeln (seit Jahrzehnten in Familienbesitz) erinnert nur wenig ans zwanzigste Jahrhundert. Original sind die Holzbalkendecke, der stattliche blaue Kachelofen mit doppeltem Ofensitz, weissen Zierfriesen und integriertem Backofen, in dem immer noch Brot gebacken wird. Und im Bauerngärtchen vor dem Haus wachsen zwischen niedrigen Buchshecken – wie ehemals – Zier- und Nutzpflanzen.

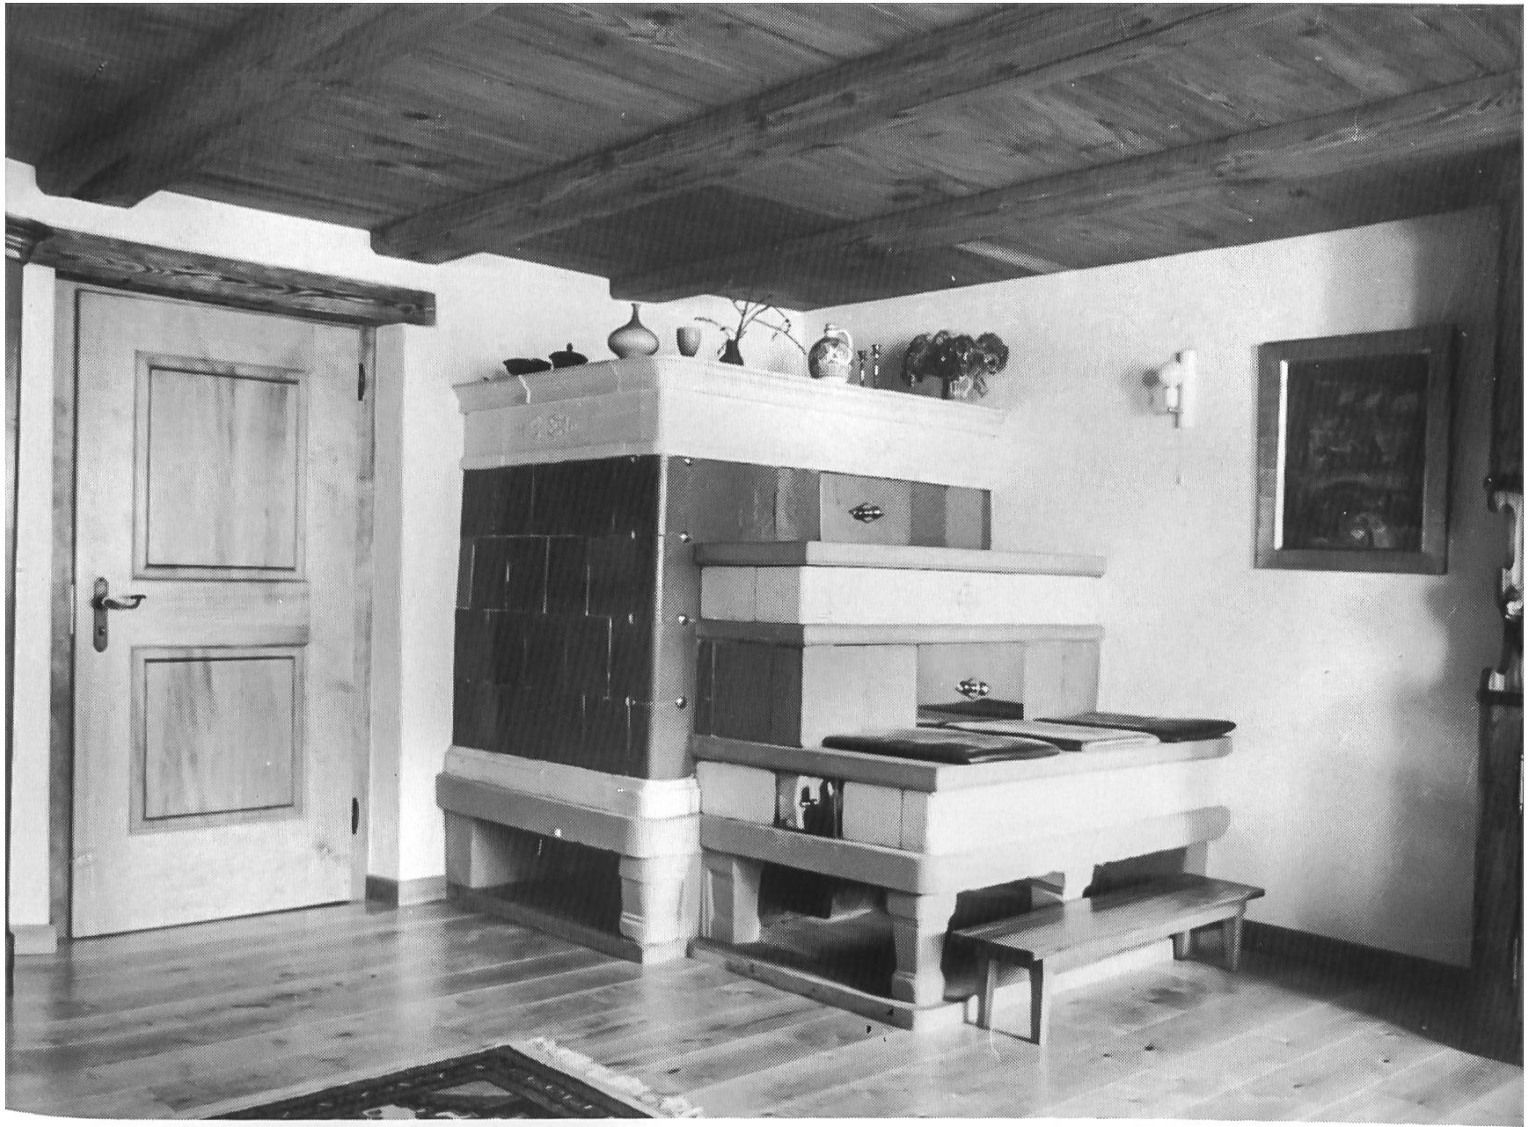
Graberhus in Wikon.  
Stattlicher Kachelofen mit doppeltem Ofensitz, weissen Zierfriesen und intaktem  
Backofen.

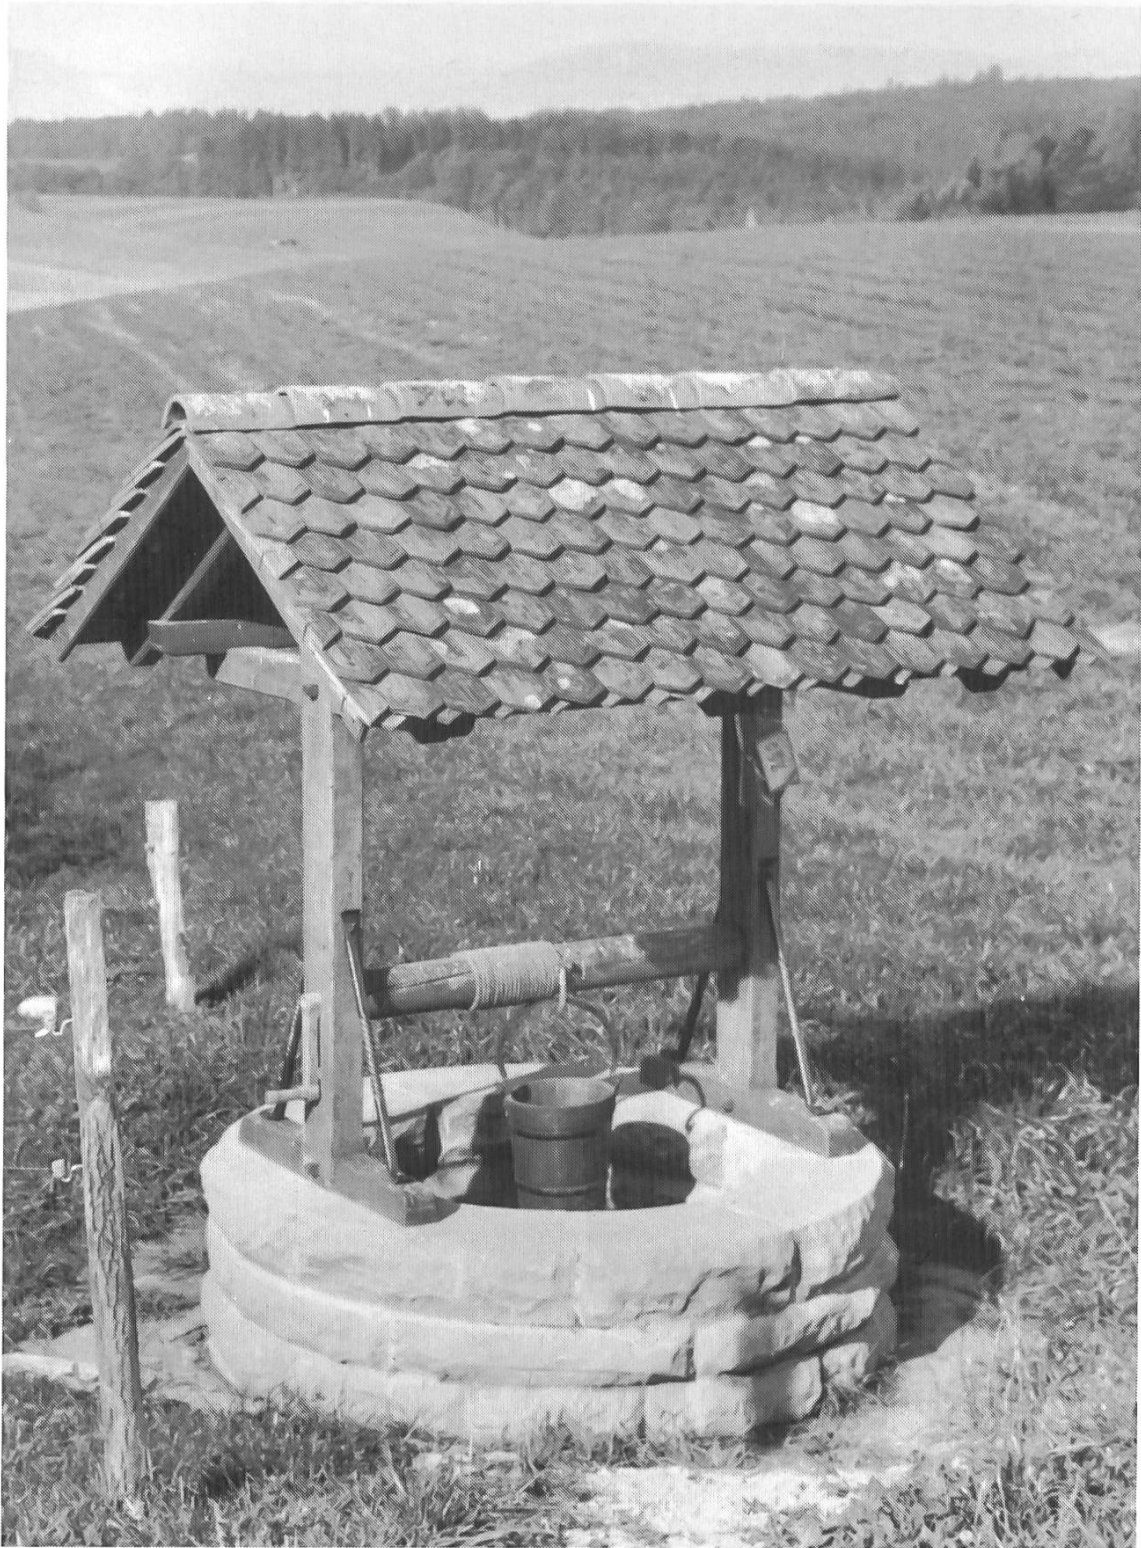
Restaurierter Sodbrunnen im Löchli, Pfaffnau.

Bei den Restaurierungsarbeiten waren allerhand Schwierigkeiten – auch unvorhergesehene – zu meistern. Die Arbeiten gestalteten sich aufwendig und teilweise recht tückisch. Das Ausputzen des Brunnenschachtes und das Hinabsteigen verlangte harte Männer. Je tiefer man stieg, um so öfter bekam es der eine oder andere Arbeiter mit der Platzangst zu tun. Anfänglich wurde mit einer Tiefe von ungefähr acht Metern gerechnet, weil bis zu dieser Tiefe eine Bruch-

steinmauer ausgemacht werden konnte. Schliesslich gelangte man in eine Tiefe von 15 Metern! Nach der Bruchsteinmauer, also nach einer Tiefe von acht Metern, war die Rundung weiter abwärts in den Sandsteinfelsen gehauen. Auf zwölf Metern Tiefe stiess man auf eine Quelle, die 40 Minutenliter Wasser förderte. Dieses Wasser floss aber nicht bis auf die Basis des Sodes hinunter; vielmehr befand sich darunter noch eine Kammer von weiteren drei Metern Tiefe. In mehreren Tagen beförderten drei Arbeiter mittels eines Aufzuges mühsam Steine, Holz und Schlamm nach oben. Immer wieder wurde dabei die fachmännisch ausgemauerte Röhre bewundert. Die Fachleute fragen sich, wie es mit den seinerzeitigen technischen Hilfsmitteln möglich war, unterhalb der fliessenden Quelle noch drei weitere Meter auszuhöhlen.
